## **São Manuel: Conservação - restauração de uma escultura em madeira dourada e policromada**

Keli Cristina Scolari

O presente trabalho relata a conservação-restauração de uma escultura em madeira dourada e policromada, uma Imagem de São Manuel, pertencente ao Museu Regional de Caeté, Minas Gerais. O objetivo é resgatar a historicidade e a integridade da imagem, com uma pesquisa histórica e a reconstituição estrutural/estética, aplicando metodologia e critérios, fundamentados em testes e estudos.

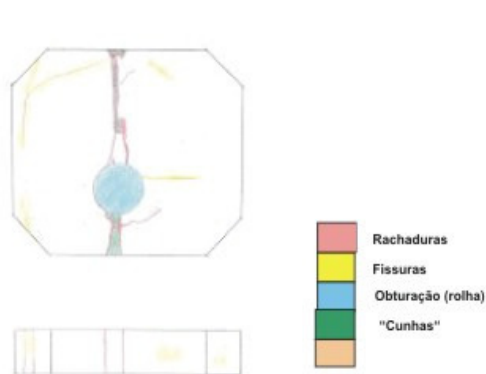
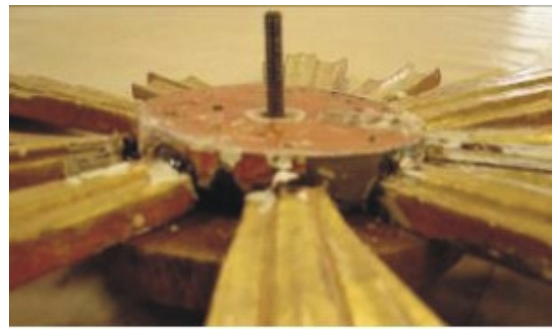
FIGURA 11 - Sistema de fixação dos raios com a intervenção anterior

A peça principal encontrava-se com seu suporte em um estado de conservação que comprometia sua estabilidade, pois existia uma rachadura, uma obturação (DESENHO 1) e haviam algumas pequenas perdas de policromia; o resplendor encontrava-se em péssimo estado de conservação onde todos os raios estavam comprometidos; o anjo encontrava-se com pontos de deterioração como a perda de todos os dedos da mão direita e dedo indicador da mão esquerda e fissuras nas asas.

A imagem principal recebeu algumas pequenas intervenções anteriores. Após o desmonte do resplendor, conclui-se que a circunferência maior era uma intervenção por não haver resquício de policromia. Na circunferência menor, há resquícios de policromia nos dois lados, provando que nesta ficava à mostra todo sistema de encaixes dos raios (FIG. 11). No anjo havia uma pequena repintura nas asas.

Esta consolidação devolveu aos raios e circunferência menor sua estabilidade, sustentando-se sem a presença da intervenção (circunferência maior), assim foi possível decidir que a intervenção não era mais necessária para a sustentação dos raios, sendo então eliminada.
