## CONDOMÍNIOS FECHADOS: ESTUDO DA INCIDÊNCIA DE MANIFESTAÇÕES PATOLÓGICAS EM FACHADAS DE EDIFICAÇÕES UNIFAMILIARES EM PELOTAS

JÚLIA BONDAN VERAS SPERB<sup>1</sup>; VITÓRIA SILVEIRA DA COSTA<sup>2</sup>; ARIELA DA SILVA TORRES<sup>3</sup>

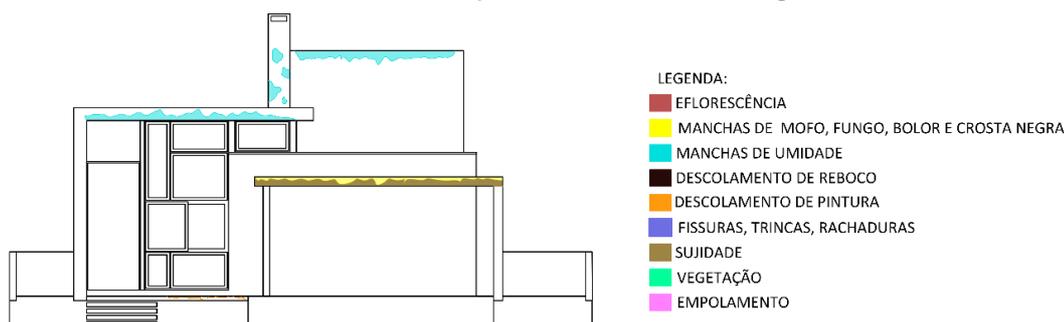
Figura 3 – Mapa de danos, Edificação F11.

Como manifestações patológicas mais representativas nas fachadas se destaca a presença de manchas de umidade. Foi possível observar que a abrangência total de manifestações patológicas da fachada da edificação F11 foi de 8,07%, da fachada da edificação H03 foi de 8,18% e da fachada da edificação I12 foi de 6,66%. Destaca-se que na fachada da edificação I12 há predominância de fissuras com 0,90% de abrangência.
