Aplicação de Método Quantitativo para Análise do Estado de Degradação de Edificações Subterrâneas: Túnel 7 – segmento 2 da Antiga Cervejaria Ritter - Pelotas/RS

Feasibility of Quantitative Method for Analysis of the State of Degradation of Underground Buildings: Tunnel 7 - segment 2 of the Former Ritter Brewery - Pelotas / RS

Revista de Arquitetura IMED, Passo Fundo, vol. 9, n. 2, p. 110-139, julho-dezembro, 2020 - ISSN 2318-1109

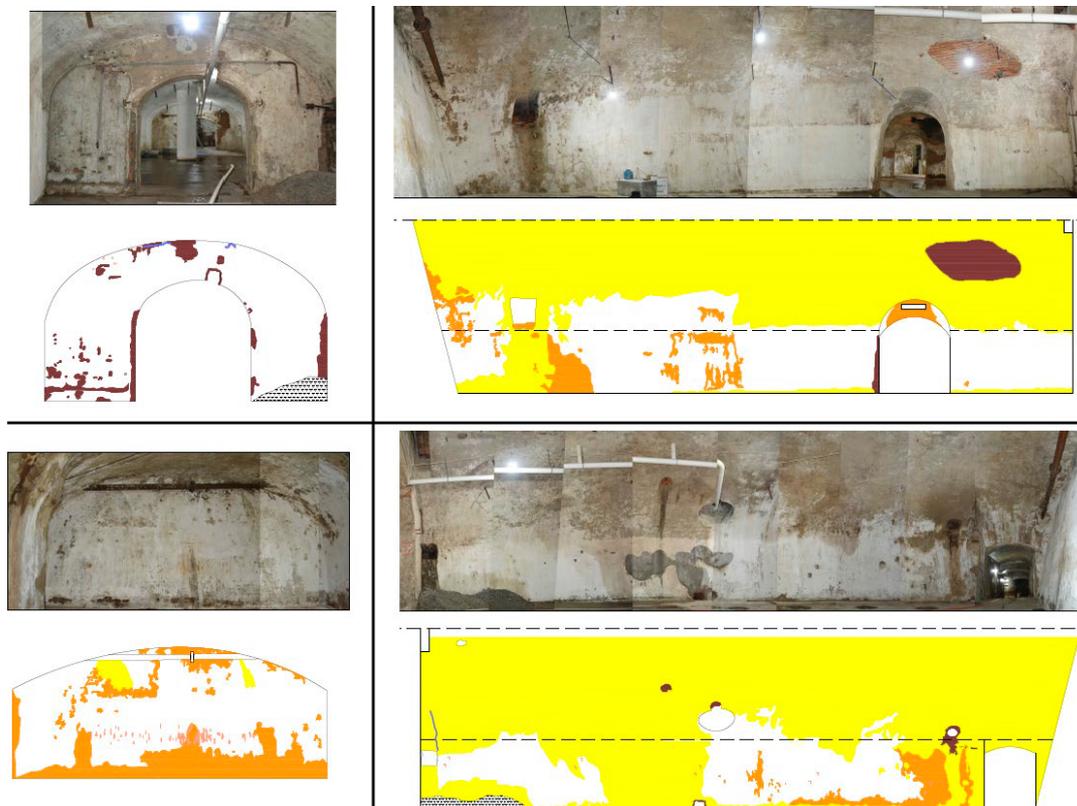
Figura 9. Mapa de danos - Vistas A, B, C e D

Na Figura 9 são apresentados os mapas realizados nas vistas A, B, C e D, respectivamente do túnel 7 – segmento 2. Para realização do mapa de danos, foi utilizado montagens fotográficas e desenho das manifestações patológicas sobre as imagens, possibilitando o levantamento fiel dos danos.

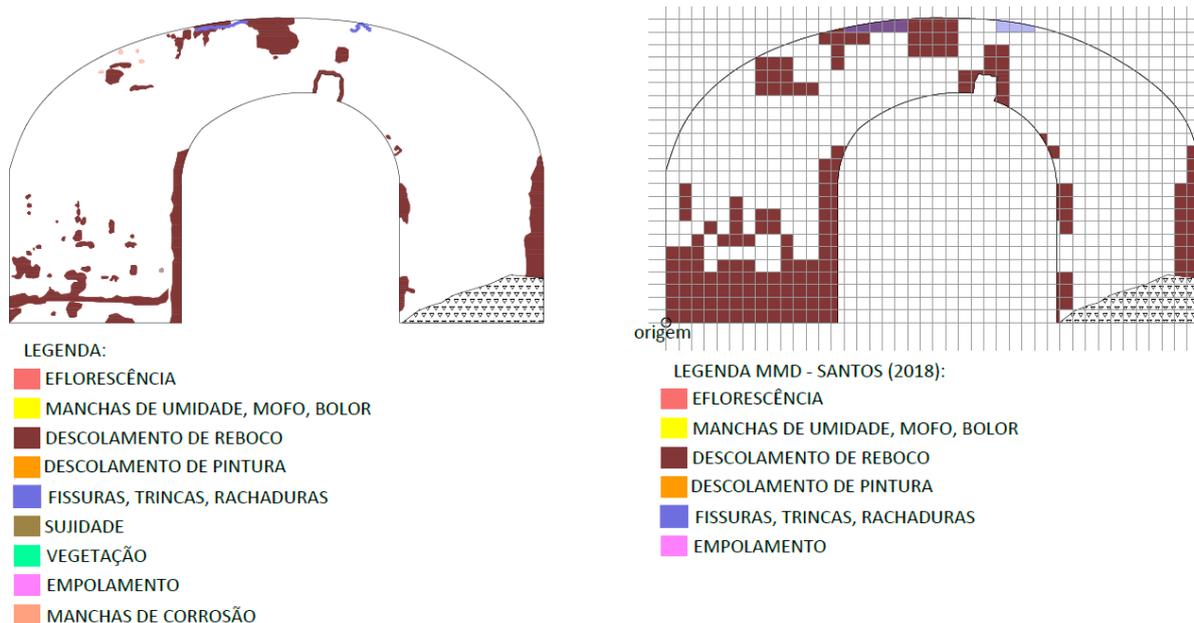
Figura 11. Mapa de Danos – Vista A x Adaptação Mapa de Danos aplicação MMD

De acordo com o indicado por Santos (2018), foram considerados como danos: fissuras, trincas e rachaduras; manchas de umidade, mofo e bolor; descolamento de pintura; descolamento de reboco; eflorescência; empolamento. Desta maneira, realizou-se a transposição das manifestações patológicas levantadas para a construção mapa de danos para os danos correspondes no MMD. Cabe destacar que a presença de danos no MMD pressupõe a presença de manifestação patológica na malha, ou seja, deve-se considerar a área afetada como preenchida da malha, Figura 11.

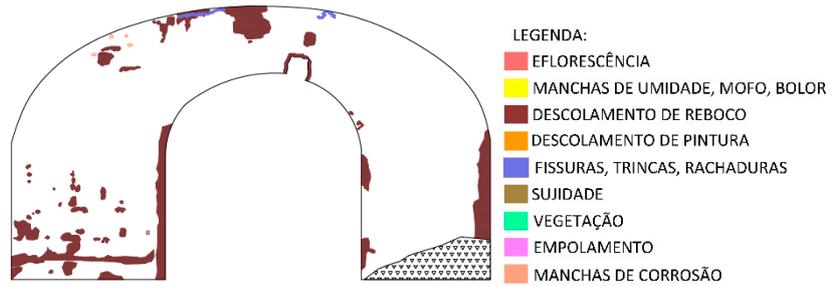
Figura 12. Mapa de Danos – Vista A

Como resultado da elaboração do mapa de danos possibilitou-se a visualização objetiva das manifestações patológicas existentes no objeto em análise, proporcionando um instrumento base para aplicação de métodos de avaliação do estado de degradação. Conforme observado nas Figuras 12, 13, 14 e 15, as manifestações patológicas mais representativas no túnel são presença de manchas de umidade, mofo e bolor; descolamento de pintura e descolamento de reboco.

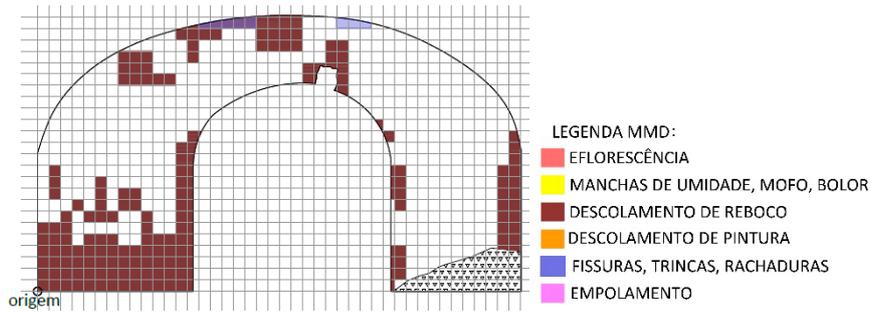
Figura 16. Mapa de Danos MMD – Vista A

TÚNEL 7 - segmento 2 (VISTA A)		ÁREA TOTAL (m ²)		13,19	
Manifestações patológicas	ÁREA(m ²)	ÁREA(m ²)	FD (%)	FDt (%)	
	Mapa de danos	Mapa de danos (MMD)			
Eflorescência	0,00	0,00	0,00%		
Manchas de umidade, mofo e bolor	0,00	0,00	0,00%		
Descolamento reboco	1,27	3,80	28,82%		
Descolamento pintura	0,00	0,00	0,00%		
Fissura	-	0,13	0,99%		29,81%
Sujidade	0,00	-	-		
Vegetação	0,00	-	-		
Empolamento	0,00	0,00	0,00%		
Manchas de corrosão	0,00	-	-

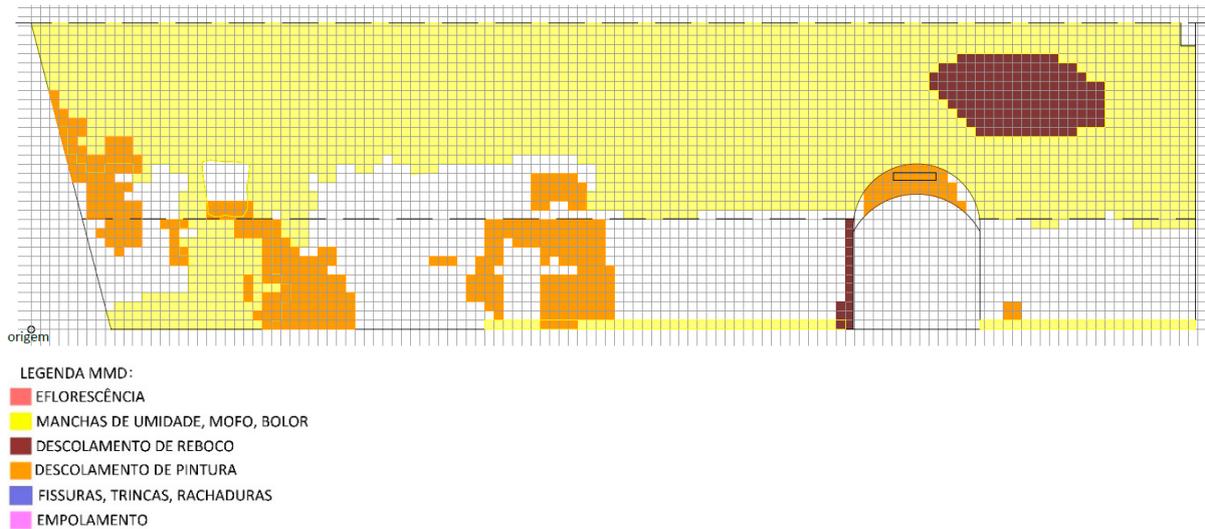
Figura 17. Mapa de Danos MMD – Vista B

TÚNEL 7 - segmento 2 (VISTA B)		ÁREA TOTAL (m ²)	86,87	
Manifestações patológicas	ÁREA(m ²)	ÁREA(m ²)	FD (%)	FDt (%)
	Mapa de danos	Mapa de danos (MMD)		
Eflorescência	0,00	0,00	0,00%	
Manchas de umidade, mofo e bolor	50,02	51,46	59,24%	
Descolamento reboco	2,69	3,42	3,94%	
Descolamento pintura	4,21	8,22	9,46%	72,64%
Fissura	-	0,00	0,00%	
Sujidade	0,00	-	-	
Vegetação	0,00	-	-	
Empolamento	0,00	0,00	0,00%	
Manchas de corrosão	0,00	-	-

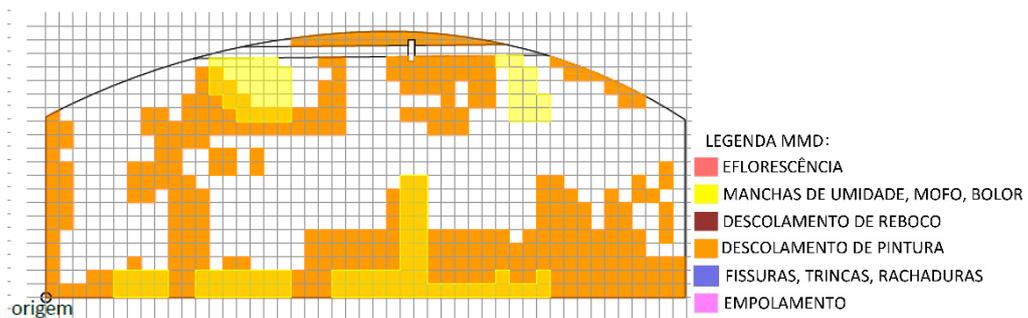
Figura 18. Mapa de Danos MMD – Vista C

TÚNEL 7 - segmento 2 (VISTA C)		ÁREA TOTAL (m ²)	18,12	
Manifestações patológicas	ÁREA(m ²)	ÁREA(m ²)	FD (%)	FDt (%)
	Mapa de danos	Mapa de danos (MMD)		
Eflorescência	0,00	0,00	0,00%	
Manchas de umidade, mofo e bolor	0,83	2,19	12,07%	
Descolamento reboco	0,00	0,00	0,00%	
Descolamento pintura	4,90	8,21	45,34%	57,41%
Fissura	-	0,00	0,00%	
Sujidade	0,00	-	-	
Vegetação	0,00	-	-	
Empolamento	0,00	0,00	0,00%	
Manchas de corrosão	0,11	-	-

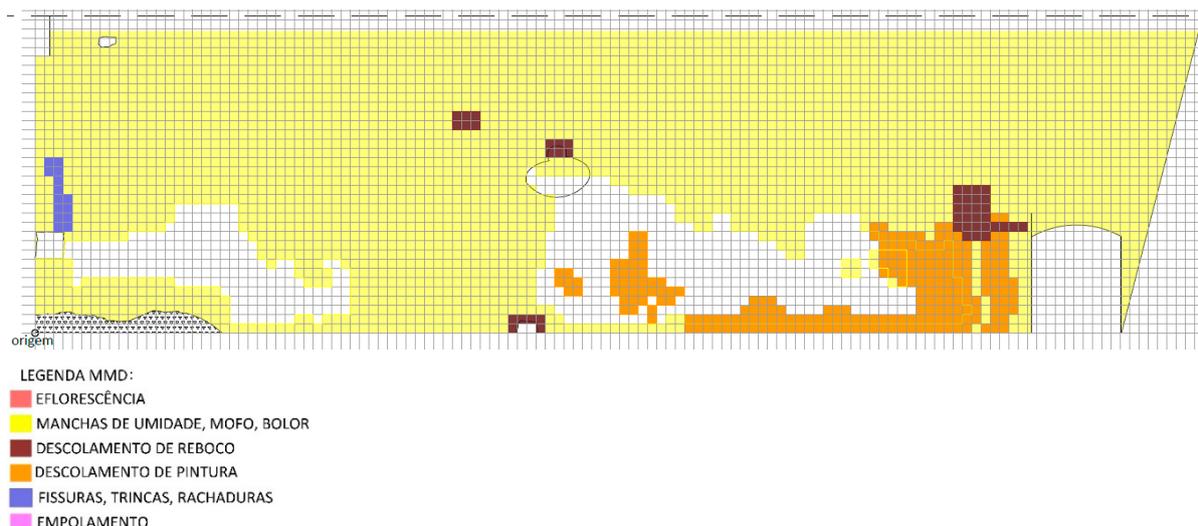
Figura 19. Mapa de Danos MMD – Vista D

TÚNEL 7 - segmento 2 (VISTA D)		ÁREA TOTAL (m ²)		89,83	
Manifestações patológicas	ÁREA(m ²)	ÁREA(m ²)	FD (%)	FDt (%)	
	Mapa de danos	Mapa de danos (MMD)			
Eflorescência	0,00	0,00	0,00%		
Manchas de umidade, mofo e bolor	69,92	75,00	83,49%		
Descolamento reboco	0,30	1,01	1,13%		
Descolamento pintura	2,80	5,38	5,99%		90,95%
Fissura	-	0,32	0,35%		
Sujidade	0,00	-	-		
Vegetação	0,00	-	-		
Empolamento	0,00	0,00	0,00%		
Manchas de corrosão	0,02	-	-

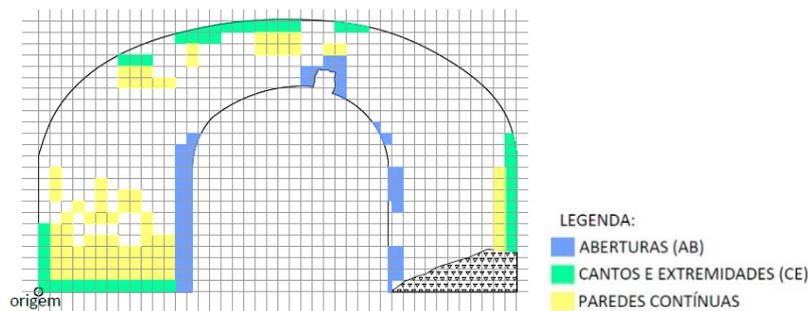
Figura 20. Anomalias presentes nas regiões – Vista A

TÚNEL 7 - segmento 2 (VISTA A)		
	ÁREA TOTAL (m ²)	13,19
Regiões	ÁREA(m ²) dano/malha/região	FDR (%)
1. Sacadas	-	-
2. Aberturas	0,88	6,63%
3. Cantos e Extremidades	1,01	7,66%
4. Transição entre Pavimentos	-	-
5. Topo	-	-
6. Paredes Contínuas	1,97	14,90%

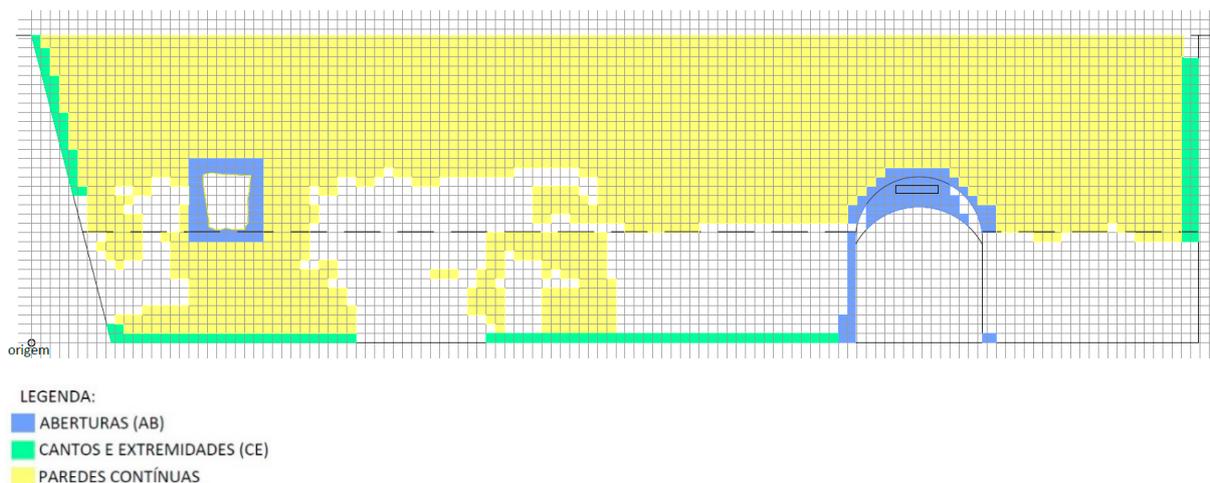
Figura 21. Anomalias presentes nas regiões – Vista B

TÚNEL 7 - segmento 2 (VISTA B)	ÁREA TOTAL (m²)	86,87
Regiões	ÁREA(m²)	FDR
	dano/malha/região	(%)
1. Sacadas	-	-
2. Aberturas	2,61	3,01%
3. Cantos e Extremidades	2,79	3,21%
4. Transição entre Pavimentos	-	-
5. Topo	-	-
6. Paredes Contínuas	57,06	65,69%

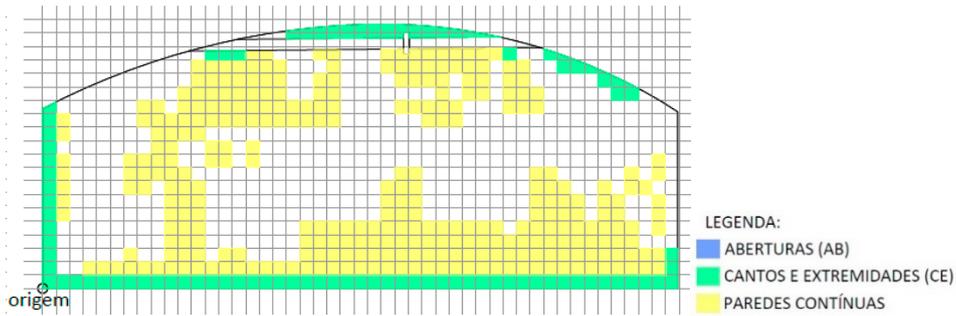
Figura 22. Anomalias presentes nas regiões – Vista C

TÚNEL 7 - segmento 2 (VISTA C)	ÁREA TOTAL (m²)	18,12
Regiões	ÁREA(m²)	FDR (%)
	dano/malha/região	
1. Sacadas	-	-
2. Aberturas	-	-
3. Cantos e Extremidades	1,70	9,40%
4. Transição entre Pavimentos	-	-
5. Topo	-	-
6. Paredes Contínuas	6,94	38,29%

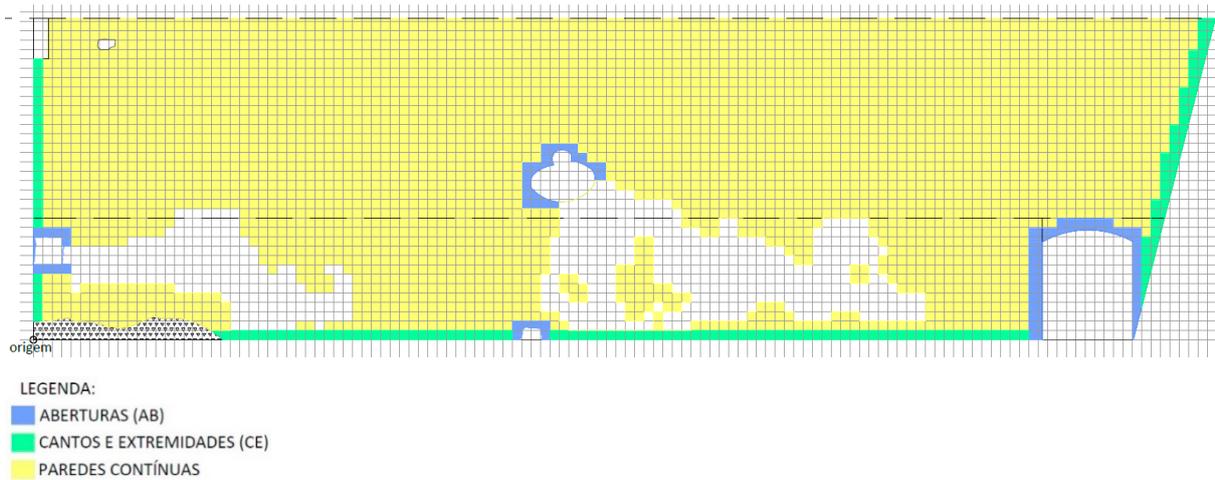
Figura 23. Anomalias presentes nas regiões – Vista D

TÚNEL 7 - segmento 2 (VISTA D)	ÁREA TOTAL (m²)	89,83
Regiões	ÁREA(m²)	FDR (%)
	dano/malha/região	
1. Sacadas	-	-
2. Aberturas	1,68	1,87%
3. Cantos e Extremidades	3,34	3,72%
4. Transição entre Pavimentos	-	-
5. Topo	-	-
6. Paredes Contínuas	72,34	80,53%
