Congresso Brasileiro de Patologia das Construções

O *STREET VIEW* COMO FERRAMENTA NA MANUTENÇÃO PREVENTIVA DO PATRIMÔNIO INVENTARIADO

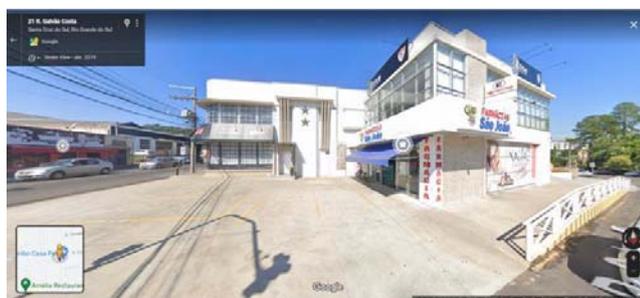
Figura 6 – Antigo Expresso Gaúcho, nº25, B.

Dentre o número de 57 patrimônios, 48 seriam passíveis de análise, contudo uma destas edificações se encontra em ruínas (nº47) e outras duas completamente descaracterizadas (nº25 [Figura 6]; nº37).

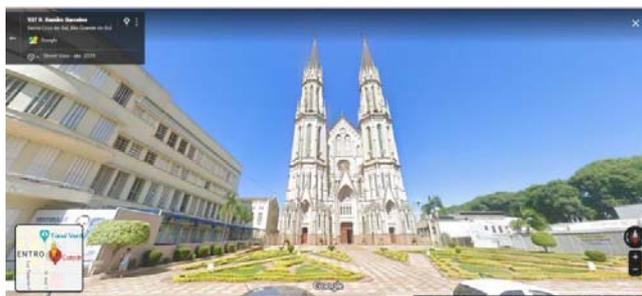
Figura 7 – Catedral São João Batista, nº05, A.

Das edificações restantes, quatro não atendem ao quesito altura, por possuírem mais de três andares ou torres muito altas, o que impede que se tire fotos sem distorção pela perspectiva. São estas as Igrejas Católica (retratada na Figura 7) e Evangélica e os Colégios Dom Alberto e São Luís (nº05; nº08; nº19; nº20).

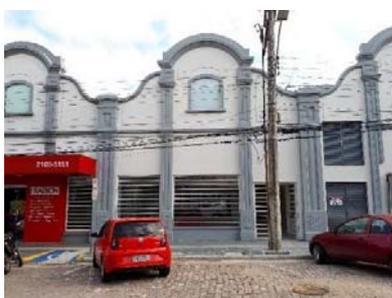
Figura 8 – Torres e CIA, nº24, C.

Outras sete edificações não atendem ao quesito largura, pois possuem fachadas extensas impossíveis de fotografar em apenas uma imagem, o que cria a necessidade de realizar fotomontagem com possíveis distorções (nº11; nº12; nº14; nº18; nº24 [Figura 8]; nº26; nº51).

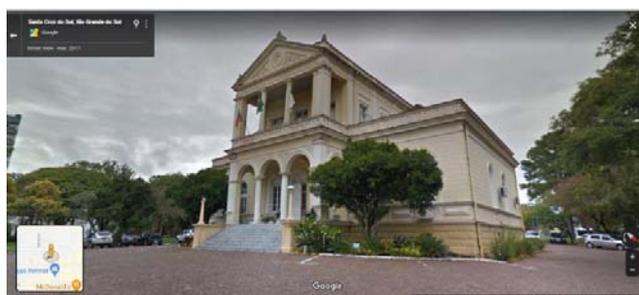
Figura 9 – Palacinho, nº03, A.

Então a seleção considerou a visibilidade dos edifícios pela ferramenta *Street View*, onde apenas uma edificação não possui imagens relativas aos anos de 2011 e 2019, o Palacinho (representado na Figura 9), sede da Prefeitura. Isso, provavelmente, ocorre devido ao fato de o prédio se localizar dentro da Praça da Bandeira e não possuir a fachada para via pública, ainda que haja acesso para veículos nos passeios internos da praça.

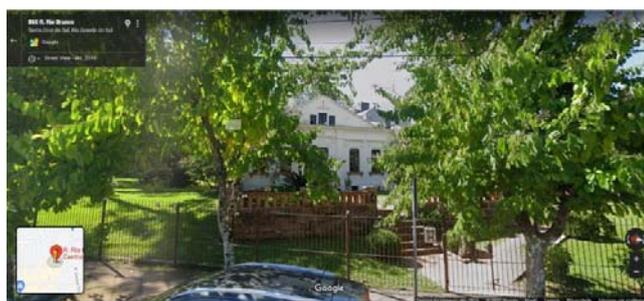
Figura 10 – Residência Textor, nº27, A.

Outras quatro edificações não eram visíveis pela câmera da ferramenta, mesmo possuindo imagens dos anos de interesse, pois se localizam dentro de lotes com empecilhos visuais e/ou distantes do alinhamento predial (nº27 [Figura 10]; nº31; nº39; nº41).

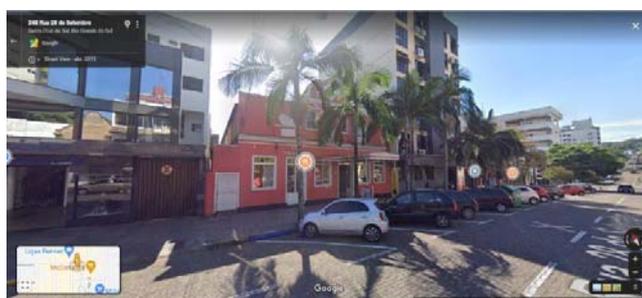
Figura 11 – Clube Ginástica, nº23, B.

Outro quesito de seleção da amostra foram obstáculos visuais como árvores e mobiliário urbano (como exemplificado na Figura 11) identificados em frente a 17 edificações nas imagens de ambos os anos. Após esta filtragem, chegou-se ao número de 12 edificações para a análise.
