Congresso Brasileiro de Patologia das Construções

DEGRADAÇÃO DE FACHADAS EM CIMENTO PENTEADO EM EDIFICAÇÕES INVENTARIADAS NA CIDADE DE BAGÉ/RS

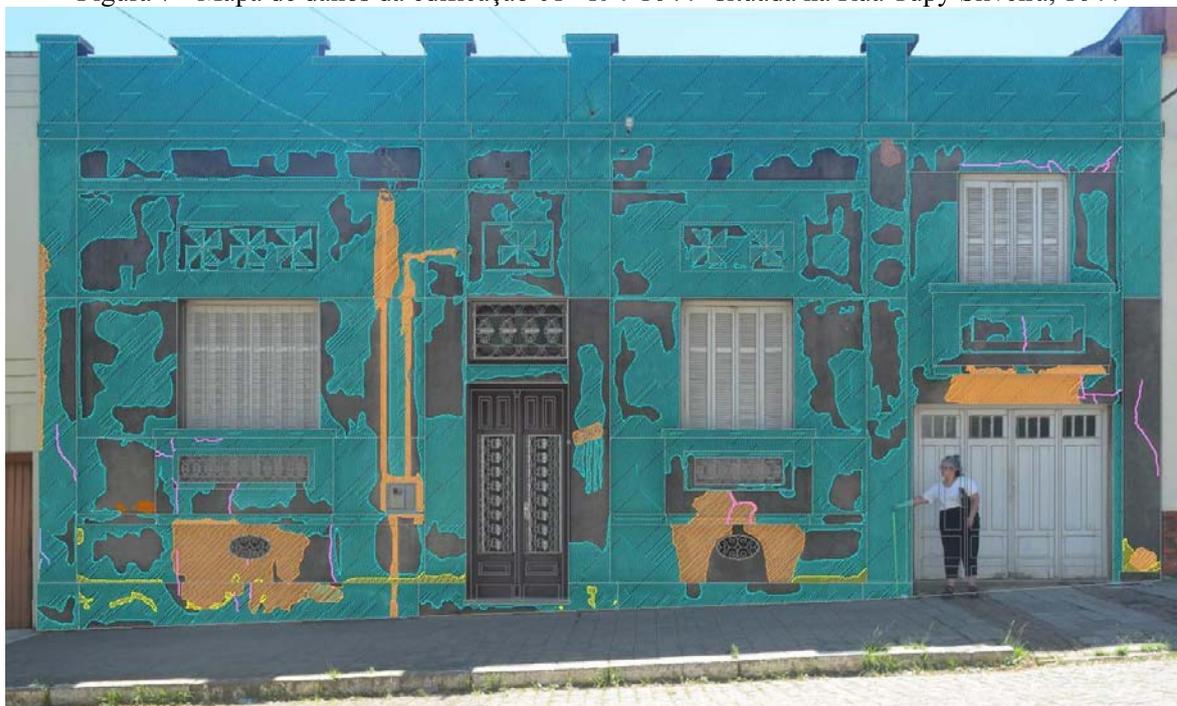
Figura 7 - Mapa de danos da edificação 01 “194-1644” situada na Rua Tupy Silveira, 1644

A figura 7 representa o mapa de danos da Edificação 01 situada no CQ194 na Rua Tupy Silveira, 1644 e possui 86,32m² de área total de revestimento em cimento penteado. Através do mapa de danos, além das manchas de umidade é possível observar a presença de aplicação de material sem causa aparente. Observou-se fissuras e trinças em vários pontos da fachada. Também é possível observar pontos de eflorescência, pontos de descolamento de revestimento e manchas de mofo, fungo e bolor.

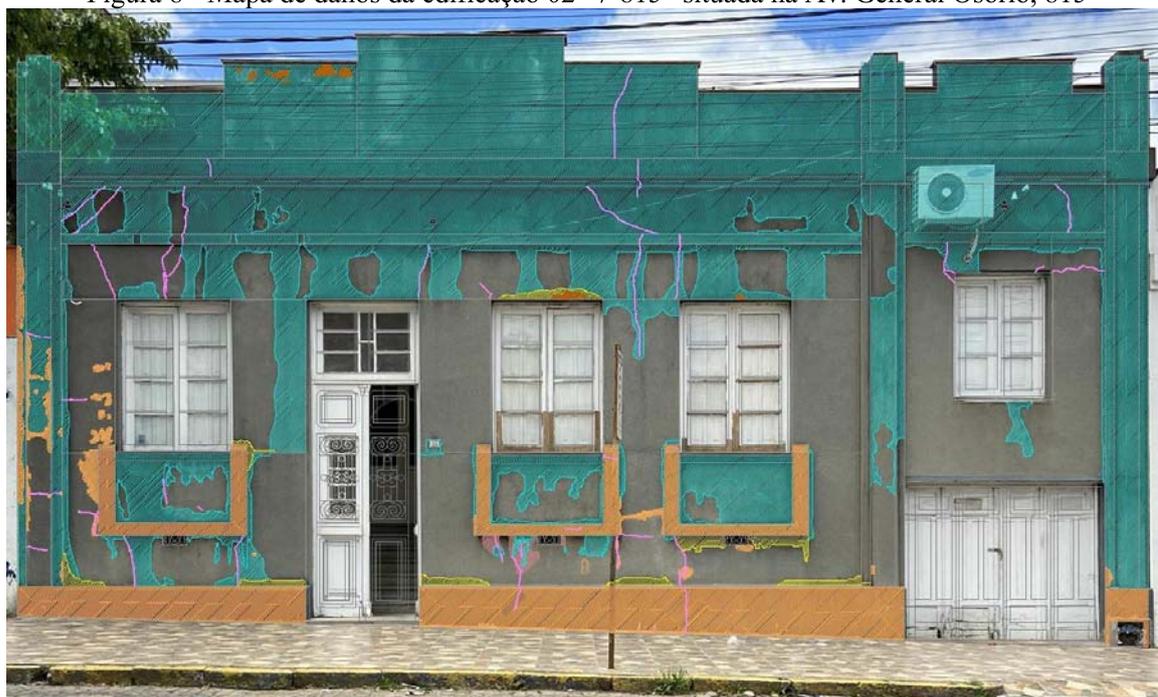
Figura 8 - Mapa de danos da edificação 02 “7-815” situada na Av. General Osório, 815

A figura 8 apresenta o mapa de danos da Edificação 02 situada no CQ7 na Avenida General Osório, 815. Possui 77,22m² de área total de revestimento em cimento penteado. Através do mapa de danos, observa-se manchas de umidade e manchas de mofo, fungo e bolor. Em vários pontos há presença de fissuras. No embasamento e molduras dos balcões nota-se a aplicação de pintura, demonstrados como aplicação de material sem causa aparente. Também é possível observar pontos de descolamento de revestimentos na platibanda e acima de uma das esquadrias.

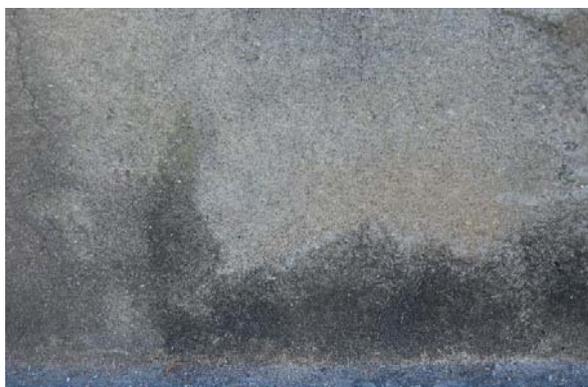
Na fachada da Edificação 01 as manchas de umidade estão presentes em todas as partes componentes da fachada, com alto grau de incidência no coroamento e embasamento da fachada, próximo à calçada (Figura 9), totalizando 54,57m². Na Edificação 02 a presença das manchas de umidade tem maior grau de incidência no coroamento da fachada, também há incidência nos balcões e na parte inferior das esquadrias (Figura 10) totalizando 42,25m². Em alguns pontos, detectou-se o problema patológico ocasionado pela presença de eflorescência, com área de 0,12m² na Edificação 01 e 0,09m² na Edificação 02, e manchas de mofo, fungo e bolor perfazendo a área de 0,37m² na Edificação 01 e 0,66m² na Edificação 02 (Figura 11 e 12). As orientações solares das edificações favorecem a presença das manchas de umidade, visto que as fachadas voltadas para leste e oeste recebem radiação solar em períodos específicos do dia, leste pela manhã e oeste no período da tarde, dificultando a secagem das fachadas quando submetidas à chuva e umidade.

Figura 9 - Umidade no embasamento - Edificação 01 “194-1644”

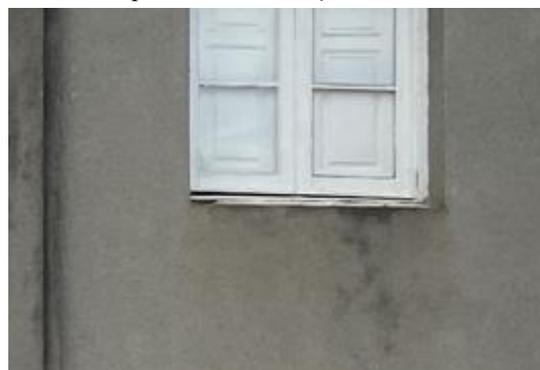
Figura 10 - Umidade na parte inferior da esquadria - Edificação 02 “7-815”

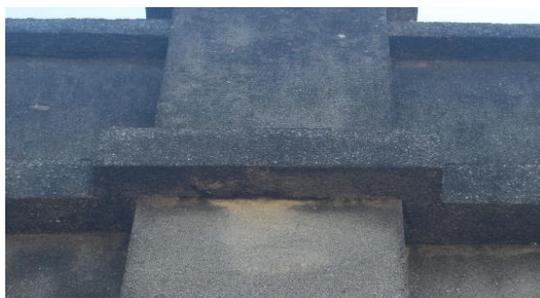
Figura 11 - Eflorescência - Edificação 01 “194-1644”

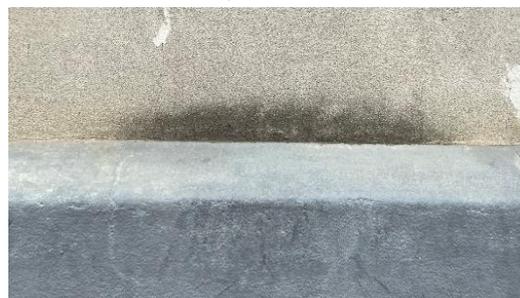
Figura 12 - Mancha por mofo, fungo e bolor - Edificação 02 “7-815”

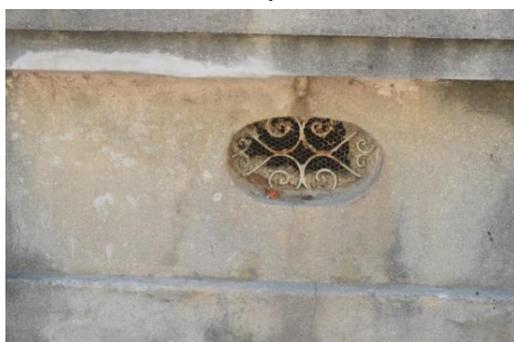
A aplicação de material sem causa conhecida está presente em vários locais nas fachadas, o que comprova intervenções sem um pré cuidado com realizações de testes, tipo reconstituição de traço. Essas atividades ficam visíveis, salientando a diferença entre materiais, nos exemplos de aplicação de argamassa fina na Edificação 01 “194-1644” (Figura 13) e na Edificação 02 “7-815” (Figuras 14 e 15). Na Edificação 02 “7-815”, foi aplicado tinta no embasamento e detalhes dos balcões (Figura 16). Observou-se a inserção da caixa de luz e cabeamento, onde o revestimento em cimento penteado foi recortado e o fechamento executado com argamassa (Figura 17). Com base no mapa de danos podemos determinar a área de 3,96m² na Edificação 01 e 7,83m² na Edificação 02.

Figura 13 - Aplicação de material sem causa conhecida - Edificação 01 “194-1644”

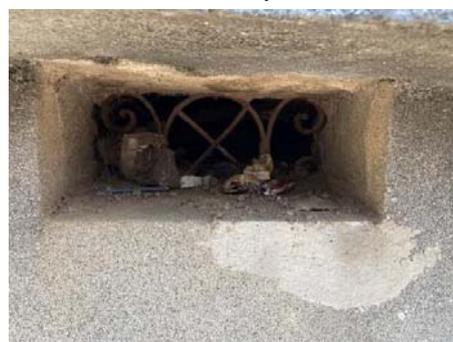
Figura 14 - Aplicação de material sem causa conhecida - Edificação 02 “7-815”

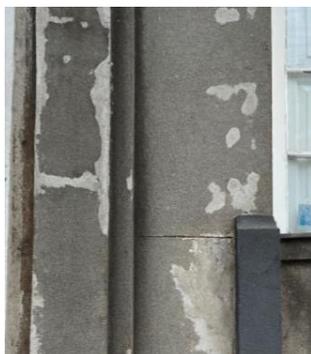
Figura 15 - Aplicação de material sem causa conhecida - Edificação 02 “7-815”

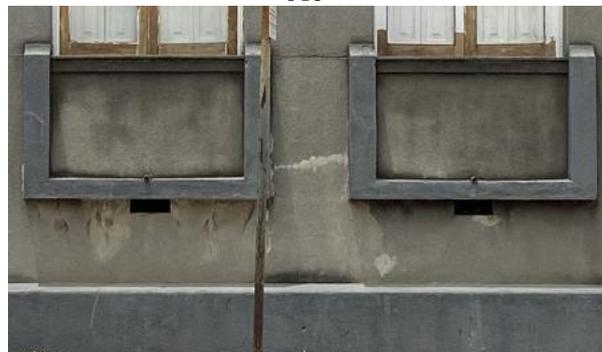
Figura 16 - Embasamento pintado - Edificação 02 “7-815”

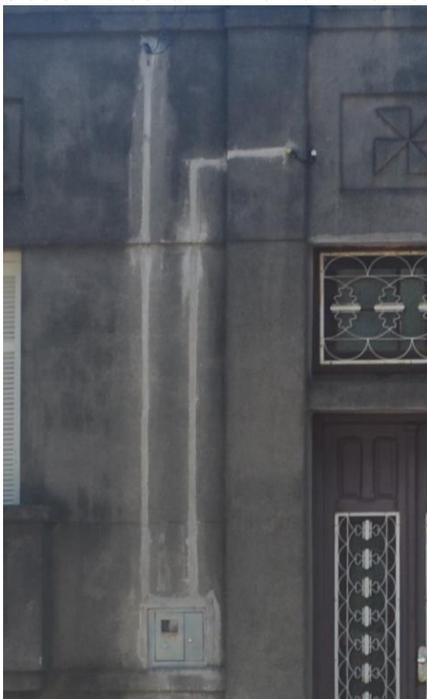
Figura 17 - Inserção de caixa de luz na fachada - Edificação 01 “194-1644”

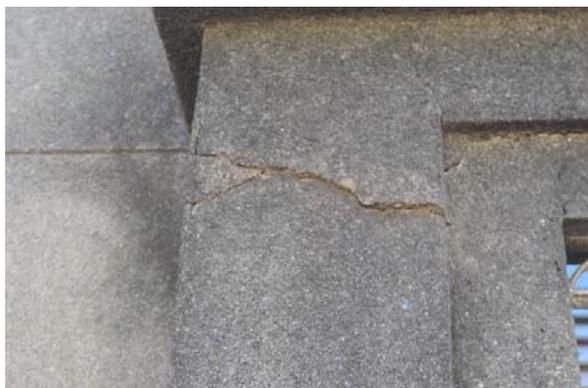
Já as fissuras foram observadas nas duas edificações e em pontos variados das fachadas (Figura 18 e Figura 19). Na Edificação 01 “194-1644”, através do mapa de danos, quantificou-se 9,17m. Já na Edificação 02 “7-815” quantificou-se 19,20m.

Figura 18 - Fissura - Edificação 01 “194-1644”

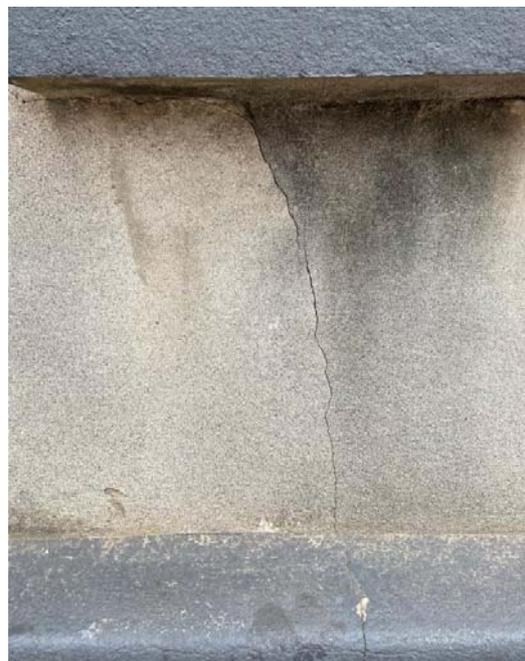
Figura 19 - Fissura - Edificação 02 “7-815”

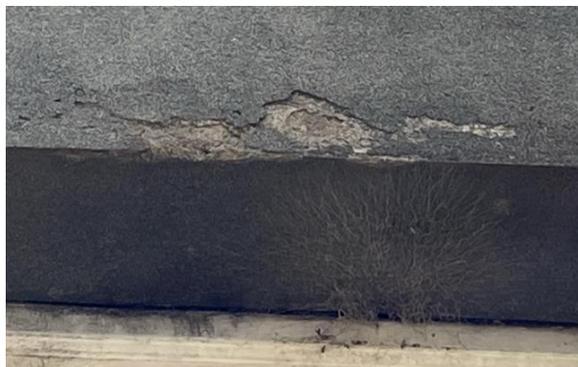
Observou-se o descolamento de revestimento em ambas as fachadas em pequenos pontos conforme apresentado na figura 20. A área encontrada na Edificação 01 é de 0,02m² e na Edificação 02 é de 0,09m².

Figura 20 - Umidade por infiltração - Edificação 02 “7-815”
