## ESTUDO DE CASO: IDENTIFICAÇÃO DAS CAUSAS DA CORROSÃO ENCONTRADA NA EMBARCAÇÃO

MARCELO NASCIMENTO<sup>1</sup>; CÉSAR AVELLANEDA<sup>2</sup>; CAMILA CHOLANT<sup>3</sup>

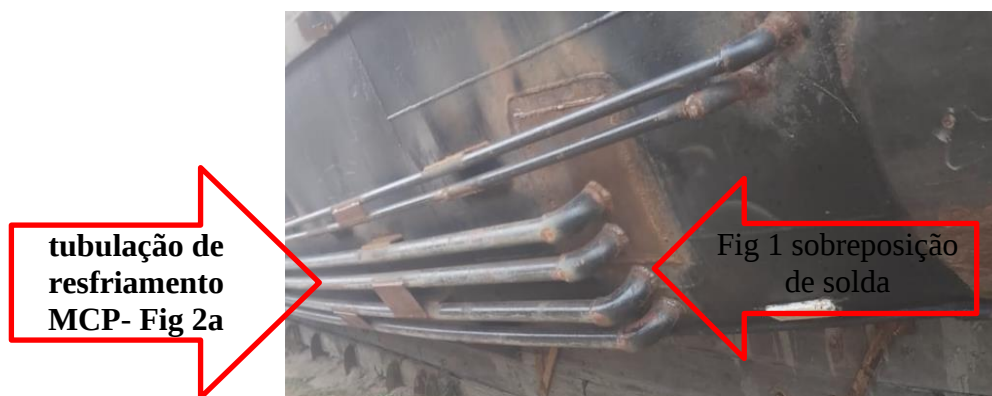
Figura 1 Costado do navio

A Figura 1 exibe a fotografia do chapeamento do Costado “inserida” no casco do navio. Classificação aço carbono ASTM A 131 classe DH, Espessura 10 mm a 25,04 mm. Observa-se sobreposição das soldas, a junta soldada do tubo, e muito próxima da junta da inserida chapa, ocorrendo um aumento na concentração de Calor, Tensões residuais, Mordeduras e Possíveis Inclusões de Escórias, tornando a área exposta suscetível corrosão.

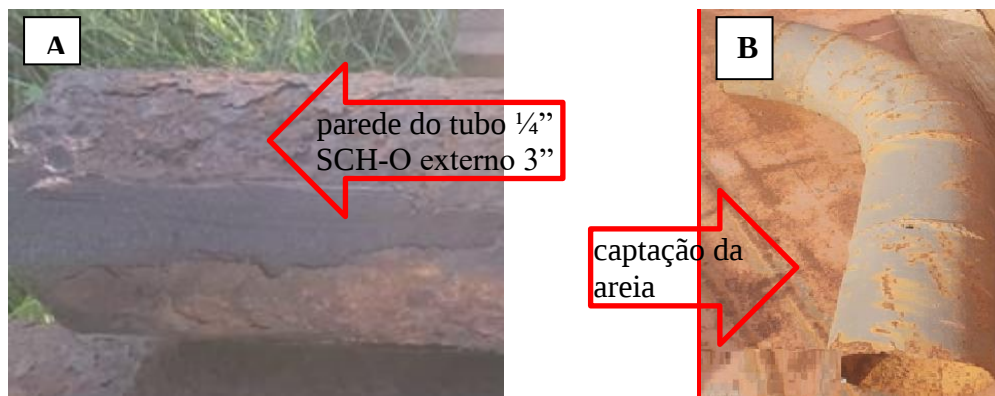
Figura 2 Tubulação

A Figura 2a exibe a tubulação do sistema de água de Resfriamento corroída. A tubulação é de aço carbono ASTM-A-106/150LB-SS400, e opera em condições de 3,5 bar, temperatura de trabalho máximo 32 °C. Observa-se que pode gerar o superaquecimento do motor principal pode resultar danos sérios e interrupções na operação, causando corrosão generalizada.

Já a Figura 2b apresenta o sistema de captação de areia, materiais de aço-carbono ASTM-A-106, que opera em condições de 5.0 bar. A tubulação capta areia de granulometria entre  $1.8 < MF < 3.5$ , causando abrasão na parede interna da tubulação e consequentemente, a perda de espessura, o que torna a tubulação metálica frágil e suscetível a corrosão por pite, alveolar ou por placa.

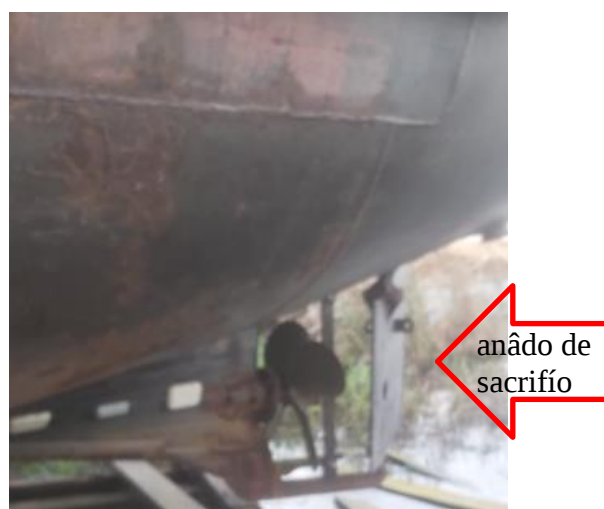
Fig 3 Leme

A Figura 3 mostra o Leme (trazeira da embarcação). Nota-se que próximo a hélice falta um ânodos de sacrifícios de zinco, magnésio ou ambos (Híbridos). Os ânodos necessitam de um dimensionamento em toda a extensão do costado do navio para garantir uma proteção eficaz contra a corrosão.
