3.18 Restauro de uma pintura de cavalete do Palácio Piratini: o caso da obra “*Jangadas*”, de Angelo Guido

Resumo: O seguinte artigo tem como objetivo apresentar as etapas desenvolvidas e os resultados obtidos durante o processo de restauração da obra *Jangadas*, de autoria do pintor Angelo Guido (1893 – 1969). O restauro da obra, que pertence ao acervo do Palácio Piratini, foi executado como parte de uma ação do Laboratório Aberto de Conservação e Restauração de Pinturas (LACORPI), projeto de extensão do curso de Conservação e Restauração de Bens Culturais Móveis da Universidade Federal de Pelotas. Primeiramente, foram levantadas algumas informações sobre a obra e o artista, de forma que houvesse um melhor entendimento do contexto de produção da obra. Em seguida, foram executados testes e exames para que seus danos pudessem ser identificados e avaliados. Dessa forma, foi possível elaborar e aplicar uma proposta de intervenção capaz de tratar os vários danos identificados, a fim de que os objetivos de reestabelecer a integridade estrutural e legibilidade estética da obra pudessem ser alcançados. Assim, ao fim do processo, foi possibilitada a preservação e difusão de parte de um ac

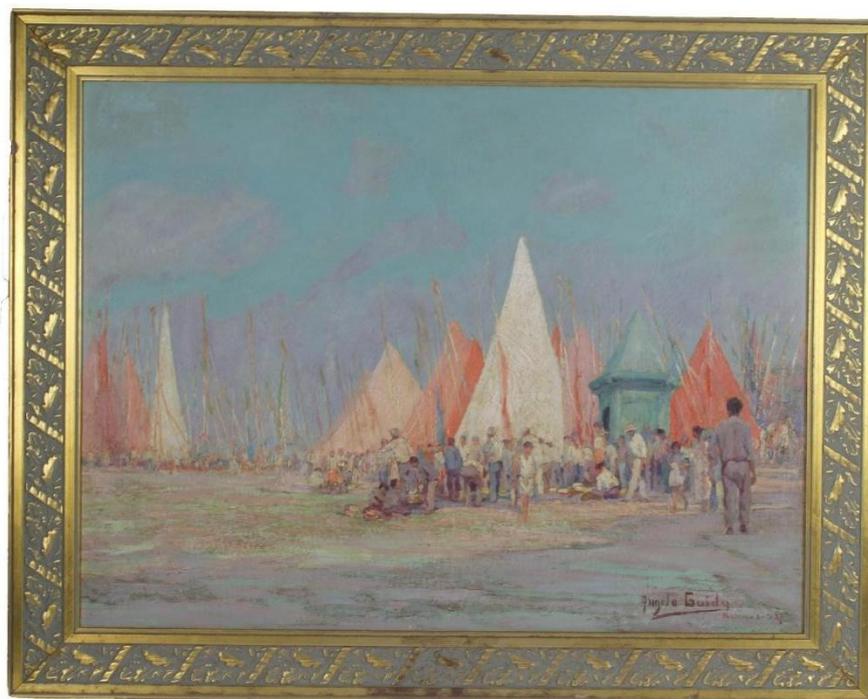
Figura 01 – Obra Jangadas antes da restauração.

Ao fim da execução dos exames, foi possível ter uma visão abrangente dos danos que acometiam a obra e a gravidade de cada um deles. O suporte têxtil apresentava sujidades, estiramento deficiente, craquelês, áreas com perda do suporte e da camada pictórica, repinturas e uma camada de cera escurecida. Sabe-se que essa camada é fruto de um reentelamento executado no passado, mas não há informações acerca desse processo de intervenção. O bastidor e moldura

apresentavam sujidades, excrementos e galerias criadas por xilófagos⁵⁷. Também havia áreas de perda e danos por abrasão no douramento da moldura.

Tendo em vista esses problemas, foi desenvolvida uma proposta de intervenção que executasse, na moldura da obra, a limpeza química, desinfestação, preenchimento das áreas de perda, nivelamento, reintegração cromática e aplicação de verniz. Também foi proposta a confecção de um novo bastidor para a obra, remoção do reentelamento com cera, tratamento das zonas de perda do suporte têxtil, fixação da camada pictórica e execução de um novo reentelamento com a BEVA 371⁵⁸, limpeza da camada pictórica, nivelamento de lacunas, reintegração cromática e aplicação de verniz na obra.

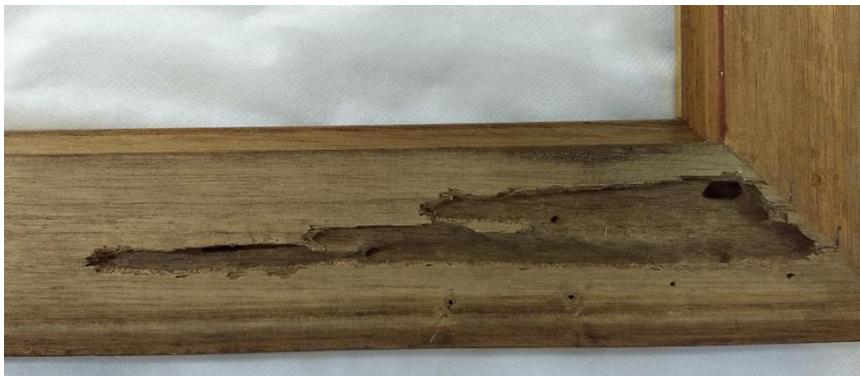
O primeiro passo consistiu na separação da obra de sua moldura. Nesse momento, foi possível observar que os danos provocados por xilófagos não se restringiam somente ao bastidor da obra, uma vez que a moldura também apresentava uma série de galerias feitas por cupins. Em seguida, uma vez separados, a tela foi armazenada em um local apropriado e os esforços se voltaram ao tratamento inicial da moldura. Primeiramente, foi feita a retirada das áreas de madeira já comprometidas, de forma a revelar a real extensão das galerias criadas pela ação dos xilófagos (Figura 03). Em seguida, foi iniciado o processo de desinfestação da moldura, onde foi aplicado um piretróide⁵⁹ em toda a extensão de seu verso,

Figura 03 – Galerias criadas por xilófagos no verso da moldura.

principalmente nas galerias criadas pelos xilófagos. Em seguida, a moldura foi embalada em plástico e posta em quarentena.

Ao fim da quarentena, as áreas de perda foram preenchidas com uma massa de serragem e cola PVA. Uma vez que a massa aplicada secou, utilizou-se uma lixa para remover qualquer irregularidade no relevo da massa adicionada e ao fim do processo, foi aplicada uma camada de cera ao verso da moldura para proteção da madeira. Já no anverso da moldura, foi utilizada a massa PVA para o nivelamento das pequenas áreas de perda do suporte. Após sua secagem, foi feita a reintegração cromática das áreas niveladas, utilizando os pigmentos verniz Maimeri diluídos em xilol. Por fim, o anverso da moldura recebeu uma camada de verniz.

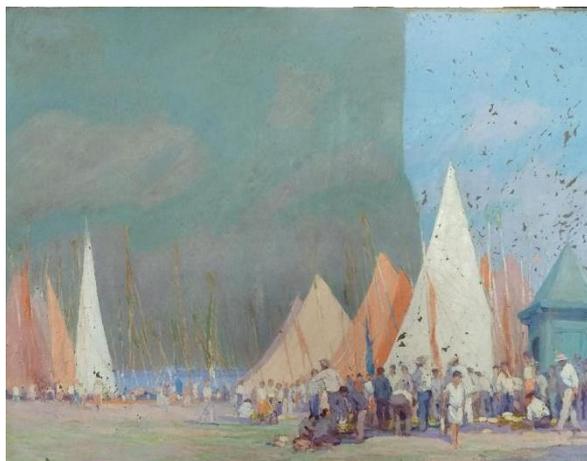
O seguinte processo executado buscou tratar os problemas ocasionados por um reentelamento com cera ao qual a obra foi submetida em uma intervenção anterior. No caso da obra, havia uma espessa camada de cera escurecida depositada sobre a camada pictórica, prejudicando sua legibilidade. Além disso, considerando o próprio

Figura 04 –: Processo de limpeza da camada pictórica.

O próximo passo consistiu na execução dos testes de solubilidade para determinar o melhor solvente a ser utilizado na limpeza da camada pictórica. Assim, foram realizados testes com os solventes da tabela Masschelein-Kleiner⁶⁰, a fim de que se encontrasse uma formulação que permitisse a remoção controlada da espessa camada de cera escurecida que recobria a obra e das repinturas identificadas, sem que a camada pictórica subjacente fosse comprometida. Através de testes realizados, a combinação de solventes de número sete na tabela, o Tolueno + Isopropanol, foi considerada a mais adequada para a limpeza da obra, promovendo uma remoção da cera e repinturas sem o comprometimento da camada pictórica subjacente (Figura 04). Além da limpeza química da obra, também foi executada a limpeza mecânica, uma vez que em algumas áreas a camada de cera se mostrava tão espessa que somente o uso do solvente não foi suficiente para promover a limpeza esperada. Portanto, nessas áreas foi executada uma cuidadosa raspagem com bisturi.

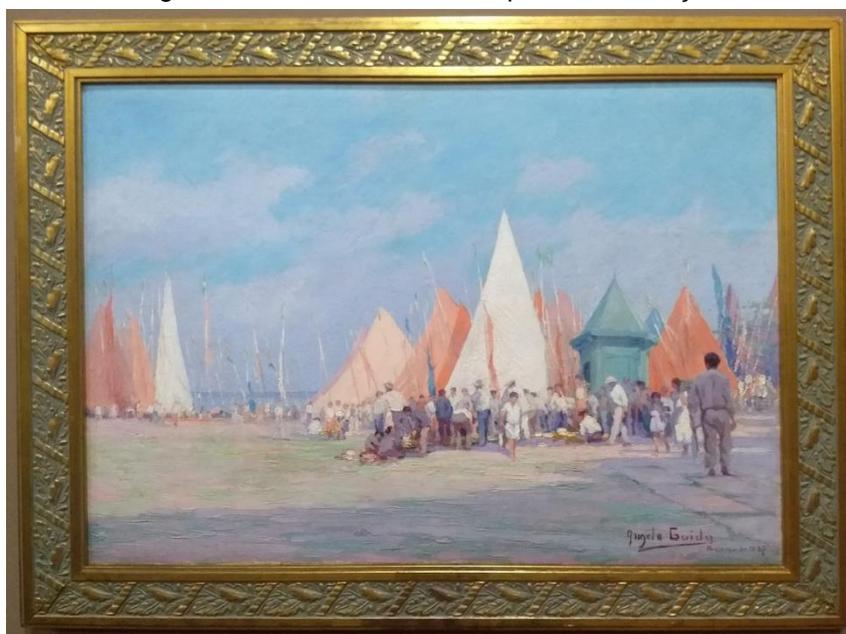
Figura 05 – Pintura finalizada após a restauração.

Ao fim da etapa de limpeza da camada pictórica, foi aplicado um verniz de interface, e após sua secagem, foi executado o nivelamento das áreas de perda da camada pictórica com o uso de massa PVA. Uma vez concluído o nivelamento, o seguinte passo consistiu na reintegração cromática da camada pictórica. Para esse processo, foram utilizados os pigmentos verniz da marca Maimeri, diluídos no solvente xilol. A técnica de reintegração utilizada foi o pontilhismo, onde é aplicado “[...] um

conjunto de pontos de cores puras justapostas, adaptando-se a pinturas antigas e a pinturas recentes (Bailão, 2011, p. 59). Uma vez concluída a reintegração cromática, a tela recebeu uma camada de verniz e foi fixada novamente em sua moldura através de ganchos e parafusos pelo verso. Dessa forma, foi concluído o processo de restauro da obra (Figura 05).
