**Manifestações patológicas nas fachadas dos bens inventariados no
centro histórico de Bagé/RS: estudo de caso dos revestimentos em
cimento penteado**

Clarisse Marinho da Silva

Pelotas, 2023

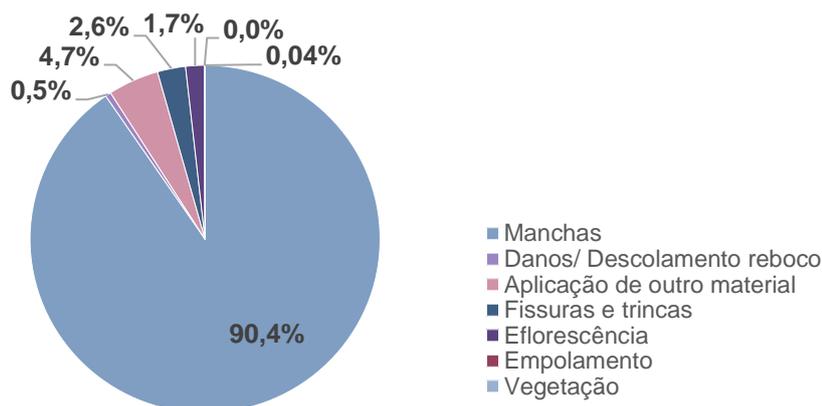
Figura 82 - Ocorrência de manifestações patológicas - 21 fachadas - Mapa de danos

Destacam-se as manchas como os danos mais recorrentes, fato justificado em razão da porosidade do revestimento, pela existência de umidade e pelo acúmulo de sujeira. Na Figura 83 foi possível observar os danos referentes às manchas próximas ao chão que podem estar relacionadas à incidência da umidade próxima à calçada, respingos ou por ascensão de umidade por capilaridade. Nota-se, também, a incidência de manchas no topo da fachada, advinda provavelmente, das coberturas com calhas obstruídas, e acúmulo de sujeira no revestimento (Figura 84).

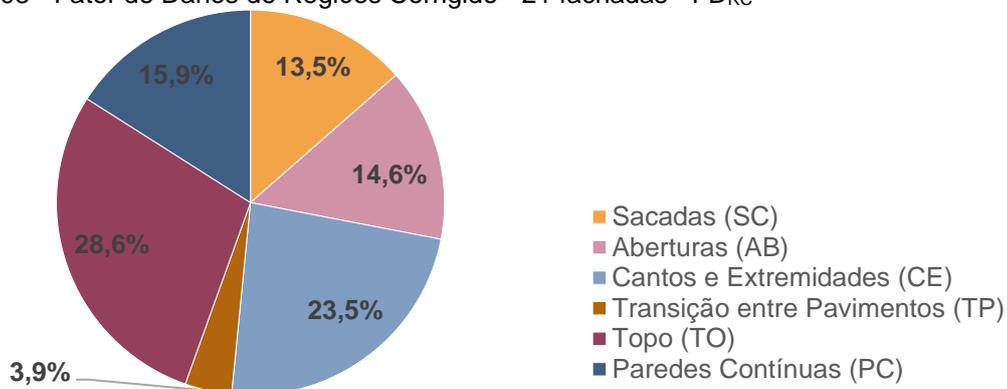
Figura 93 - Fator de Danos de Regiões Corrigido - 21 fachadas - FD_{RC}

É possível observar na Figura 93 que, dentro das 21 fachadas analisadas, o “topo”, os “cantos e extremidades”, as “paredes contínuas”, as “aberturas” e as “sacadas” não possuem uma grande variabilidade de porcentagem de incidência de manifestações patológicas. Podemos destacar que a região com maior incidência de manifestações patológicas é o “topo” com 28,6%, seguida pelos “cantos e extremidades” com 23,5%, “paredes contínuas” com 15,9%, “aberturas” com 14,6% e “sacadas” com 13,5%.
