## DIAGNÓSTICO DAS BOCAS DE LOBO LOCALIZADAS NO ENTORNO DO ANTIGO LEITO DO ARROIO SANTA BÁRBARA

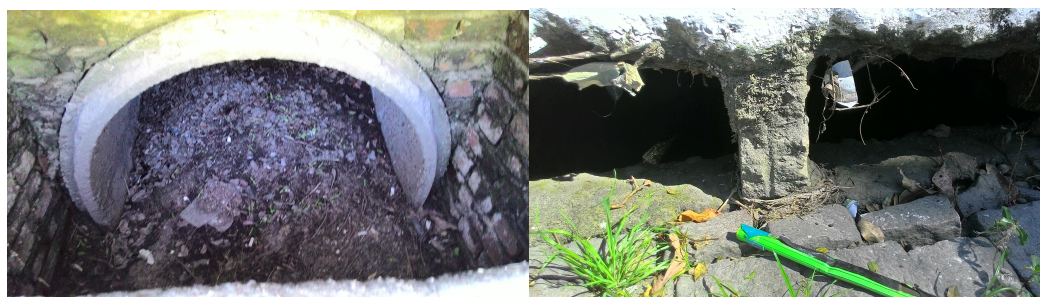
Figuras 2A e 2B: Resíduos na rede de Microdrenagem. Fonte: O autor.

As 79 bocas de lobo da região foram mapeadas e as imagens foram arquivadas para a qualificação dos resíduos, que eram em sua totalidade, resíduos sólidos urbanos do tipo papel, embalagens plásticas, pontas e carteiras de cigarro, embalagens de comida e matéria orgânica, como os identificados nas figuras 2A e 2B abaixo.

A: Sedimentos na entrada de uma Galeria.

B: Resíduos na sarjeta e entrada da boca de lobo.

- Manter as galerias e bocas de lobo sempre limpas, cuidadas e desobstruídas assim como as sarjetas. O que inclui não permitir o estacionamento de carros ou equipamentos nas aberturas ou em seu curso;
- Intensificar a varrição e a educação ambiental da população que circula pela região;
- Aumentar o número de coletores de resíduos e otimizar sua distribuição ao longo das vias;
- Pensar em soluções que possam permitir uma maior infiltração, retenção e amortecimento da água da chuva,

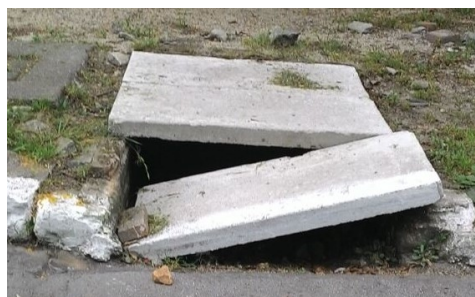
Durante o monitoramento não foram observadas bocas de lobo obstruídas, ou entupidas, mas algumas estavam danificadas, como a representada na figura 3, e foi observado também que mesmo existindo serviço de varrição diário na área, uma grande quantidade de resíduos nas unidades que compõem o sistema de drenagem, foi observada.

Figura 3: Boca de lobo danificada. Fonte: O autor.
