## ANÁLISE DO SURGIMENTO DE FISSURAS EM FACHADAS DE EMPREENHIMENTO DO TIPO PAR NA CIDADE DE PELOTAS/RS

O presente trabalho é parte de uma dissertação de mestrado e contempla a análise da incidência de fissuras nas fachadas do Residencial Solar das Palmeiras, que é um empreendimento do Programa de Arrendamento Residencial (PAR) na cidade de Pelotas/RS.

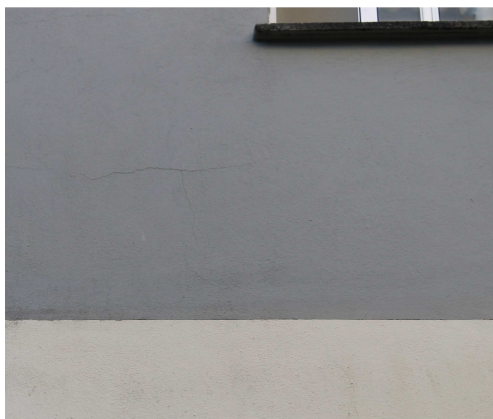
Na pesquisa atual observou-se o aparecimento aleatório de fissuras horizontais e verticais no revestimento (Figura 1), com causa provavelmente relacionada à movimentação térmica. Assinala-se, também, a presença de fissuras horizontais nos pontos de contato de lajes e alvenarias que passam por ciclos de sol e chuva (Figura 2), ocorrência que pode ser explicada pela diferença de coeficientes de dilatação térmica dos materiais e pelas distintas dilatações provocadas pela maior ou menor capacidade de absorver água.

Figura 1 – Fissuras horizontais e verticais no revestimento.

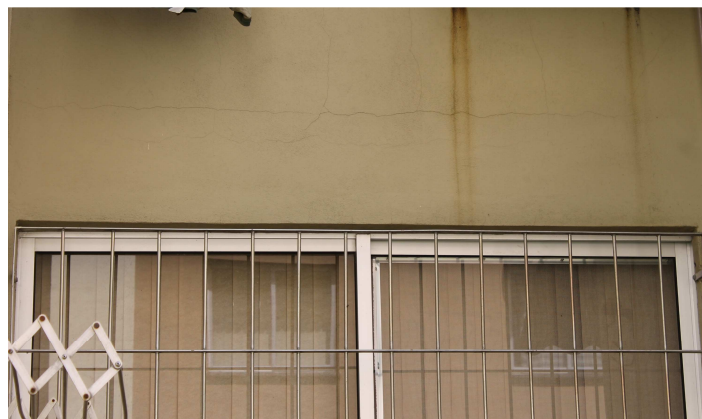
Figura 2 – Fissura horizontal próxima à laje.

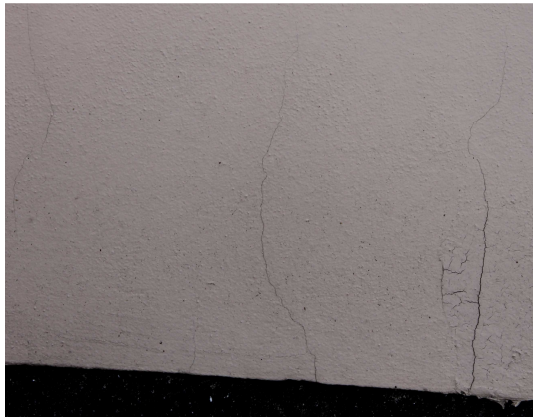
Fissuras verticais quando localizadas sobre a viga de fundação (Figura 3) podem estar relacionadas à deformação da estrutura. A sobrecarga foi considerada a causadora das muitas fissuras inclinadas localizadas no revestimento próximo aos cantos das janelas (Figura 4), local onde ocorrem concentrações de tensões e podem apresentar vergas que não estão transmitindo as cargas verticais adequadamente para os trechos adjacentes ao vão, ou, no caso das contravergas, não estão absorvendo as tensões de tração, devido ao mau dimensionamento dos elementos ou posicionamento assimétrico em relação aos vãos da abertura, hipóteses que apontam a origem da manifestação patológica para as etapas de projeto ou execução, respectivamente.

Figura 3 – Fissuras verticais sobre a viga de fundação.

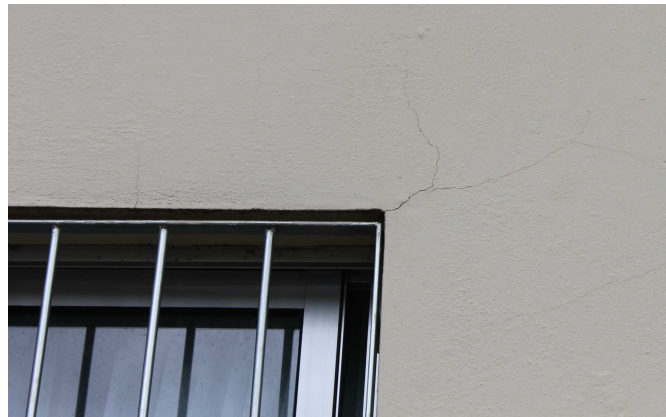
Figura 4 – Fissuras inclinadas no canto superior da janela.

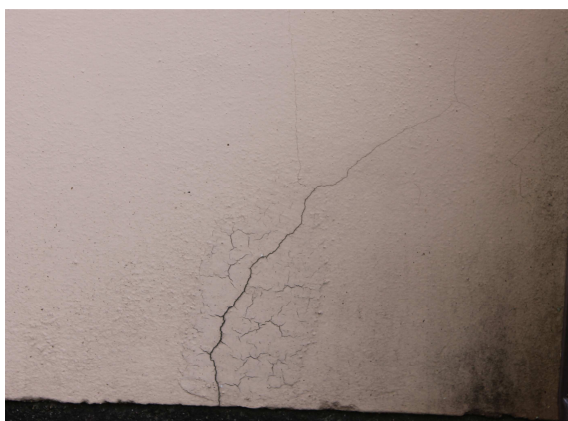
Um exemplo de trinca inclinada aparece na imagem da Figura 5, tendo como provável causa a movimentação de fundações oriunda de recalques diferenciais, pois a resistência à flexão e ao cisalhamento da alvenaria é baixa, tornando as paredes susceptíveis a fissuras, até mesmo, frente a pequenas deformações. Já a Figura 6 exemplifica uma fissuração do tipo mapeada que, possivelmente, seja decorrente da retração da argamassa de revestimento, devido a falhas na especificação do traço, fabricação ou aplicação da mesma.

Figura 5 – Trinca inclinada próxima a viga de fundação.

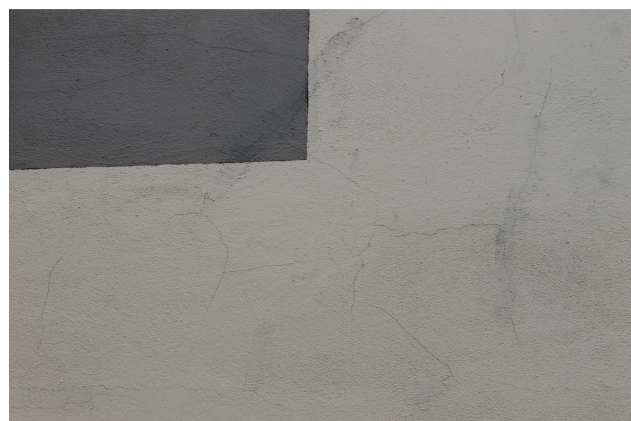
Figura 6 – Fissuração do tipo mapeada no revestimento argamassado.
