## RESTAURAÇÃO DA PINTURA A ÓLEO PAISAGEM DE MORENA JOBIM

LINDSAY ROCHA TAVEIRA<sup>1</sup>; ANDRÉA LACERDA BACHETTINI<sup>2</sup>

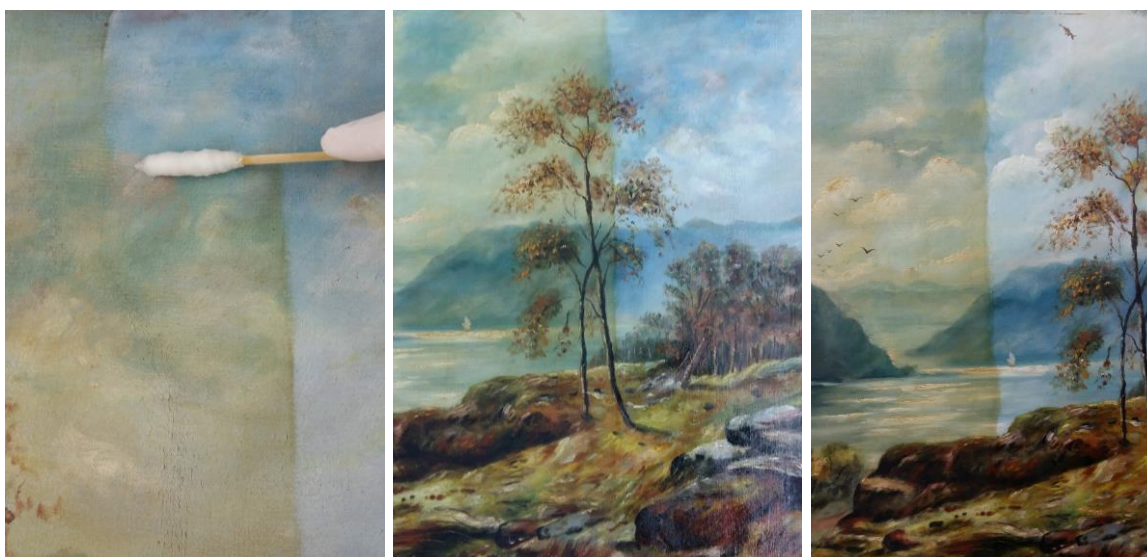
Figura 1, 2 e 3 - Retirada do verniz.  
Fonte: Lindsay Rocha Taveira, 2017.

Antes de intervir na camada de verniz que recobre a obra, iniciaram-se as provas de solubilidade que “auxiliaram na escolha da substância ideal para a remoção do verniz sem afetar a camada pictórica”, baseados nos estudos de Liliane Masschelein-Kleiner “sobre o poder de penetração dos solventes e as consequências derivadas da escolha de uma determinada solução para cada caso”. A mescla mais efetiva foi isoctano + álcool etílico (proporção 1:1) que retirava o verniz (Fig. 01, 02 e 03), mas causou um efeito esbranquiçado na superfície. Para retirar o efeito esbranquiçado, restaurar e saturar a cor da camada pictórica, aplicou-se terebentina + álcool etílico (proporção 2:1) com pincel de cerdas macias. (BARBOSA, VILLA, 2013, p. 106)

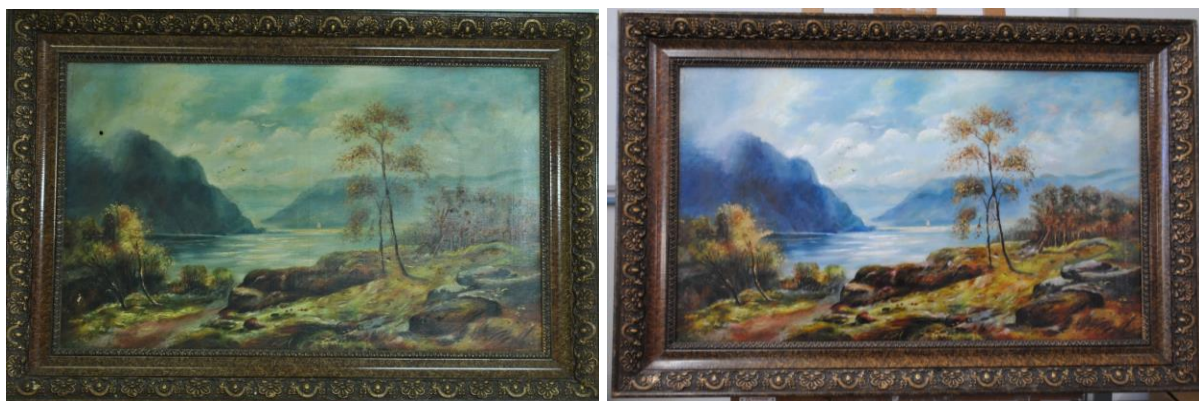
Inicialmente, a pintura encontrava-se alterada pelo verniz oxidado e pela presença de sujidades. Na camada de preparação fina, evidencia-se o estrato pictórico que contém empastes de tinta e evidências das direções das pinceladas em algumas áreas. Havia lacunas, rasgos na tela, orifícios causados por deteriorações e perdas da camada pictórica. Não havia a presença de repinturas, nada foi detectado pela fotografia de fluorescência de Ultra-Violeta (UV), que é realizada com lâmpada de Wood em um ambiente escuro, onde “a diferente fluorescência dos materiais permite determinar o estado da superfície, do verniz, detectar repinturas, adições, e auxilia nos processos de limpeza” (MANUEL, 2002, p. 63-64).

A pintura, após a restauração, mostrou-se de um modo geral, em bom estado de conservação. As lacunas foram reintegradas com materiais reversíveis e estáveis que proporcionou uma leitura mais harmoniosa dos planos, cores e profundidades da pintura. O verniz natural aplicado sobre a tela após o restauro trouxe a saturação das cores, que até então estavam esmaecidos, dando mais vida a estética da obra (Fig. 05).

Figura 4 e 5 - Antes e depois da restauração
