**Uso de Indicadores Qualitativos e Quantitativos na Análise do Estado da
Degradação das Fachadas de Edificações Históricas da Cidade de Pelotas/RS**

Vitória Silveira da Costa

Pelotas, 2020

Dissertação apresentada ao Programa de Pós-Graduação em Arquitetura e Urbanismo da Universidade Federal de Pelotas, como requisito à obtenção do título de Mestre em Arquitetura e Urbanismo.

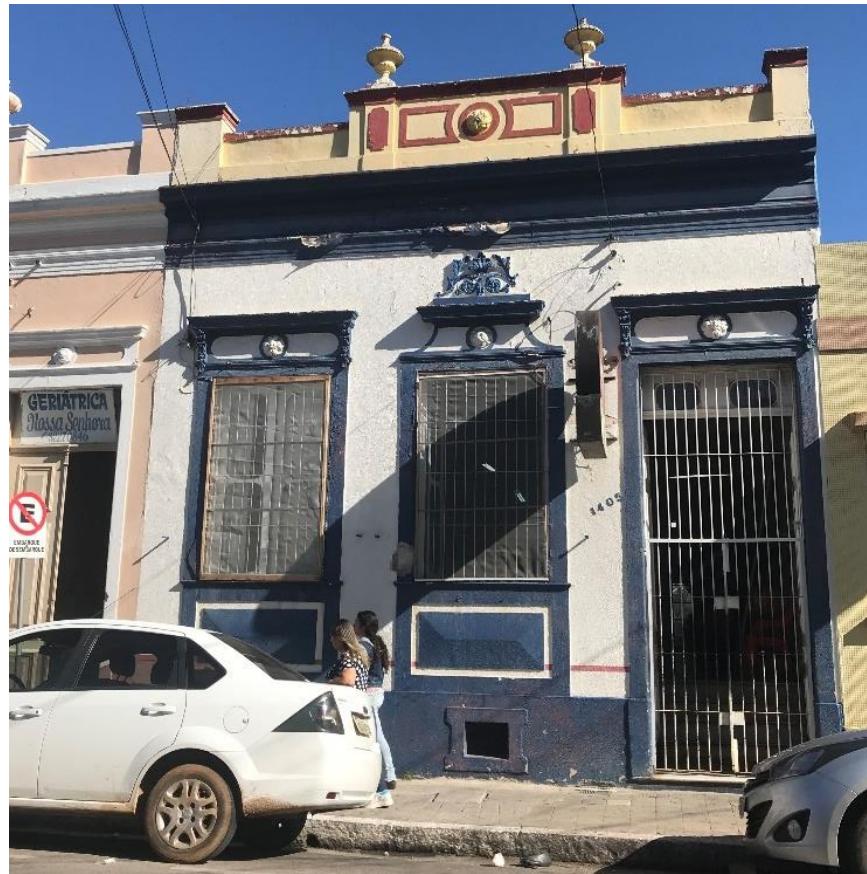
Figura 44 : Levantamento preliminar da fachada - Quadra 1.3 Rua Voluntários da Pátria, 1405.

Entre a etapa de levantamento preliminar e o levantamento final das fachadas, alguns imóveis sofreram intervenções de conservação como as pinturas e obras de requalificação das fachadas conforme a Figura 44 e Figura 45 nesses casos são apresentadas as fotografias do mesmo imóvel na etapa de levantamento preliminar e do levantamento final das fachadas.
