**UNIVERSIDADE FEDERAL DE PELOTAS
INSTITUTO DE CIÊNCIAS HUMANAS
PPG MESTRADO EM MEMÓRIA SOCIAL E PATRIMÔNIO CULTURAL**

DISSERTAÇÃO

**CERÂMICAS EM FAIANÇA EXISTENTES NOS CASARÕES
DO CENTRO HISTÓRICO DE PELOTAS, RS.**

Restauradora Keli Cristina Scolari

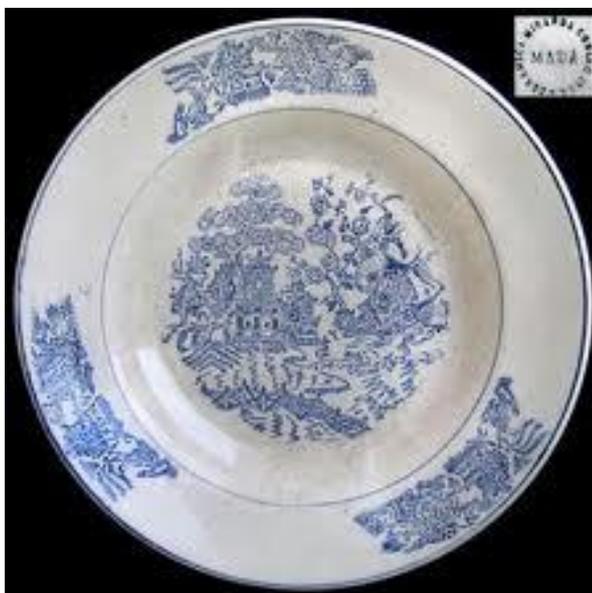
A louça de pó de pedra ou granito é uma massa plástica de argila composta de caulim, quartzo e feldspato, que sofre duas cozeduras. A primeira cozedura, com temperaturas entre 1200° a 1300°C, dá origem ao biscoito que apresenta alguma porosidade e uma coloração que pode ir do branco ao marfim. O biscoito recebe uma camada de vidrado ou esmalte e, após uma segunda queima, com temperatura inferior a primeira (1150°C), torna-se vítreo e bastante resistente. Este tipo de louça foi introduzido pelos ingleses e é uma categoria intermediária entre a faiança e a porcelana (PILLEGI, 1958, p.195). São fabricados com essas massas muitos adornos do tipo vasos (Fig. 3), fruteiras, objetos para jardim, peças para aparelho de mesa (sopeiras, bules, saleiros, etc.), sanitários, azulejos, dentre outros.

Figura 3 – Imagem de um prato cerâmica de louça de pó de pedra ou granito, Cerâmica Miranda Coelho.

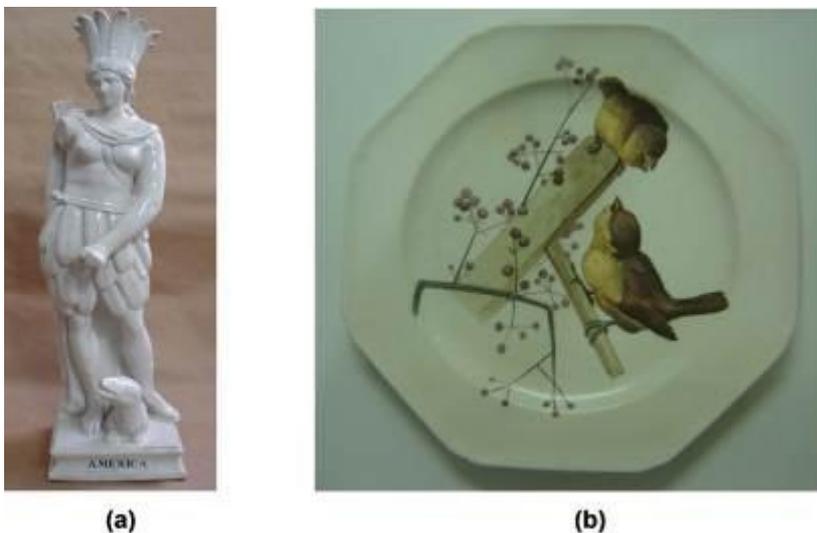
Com este tipo de massa são produzidos objetos de adorno de jardins, tais como esculturas (Fig. 4a), vasos e pinhas, peças para aparelho de mesa, tais como pratos (Fig. 4b), xícaras, jarras, etc.

Figura 4 – Imagens representativas de cerâmica em faiança.
(a) Escultura da América, existente na Assembleia Legislativa do Rio Grande do Sul; (b) Prato de mesa, pertencente ao acervo particular da autora.

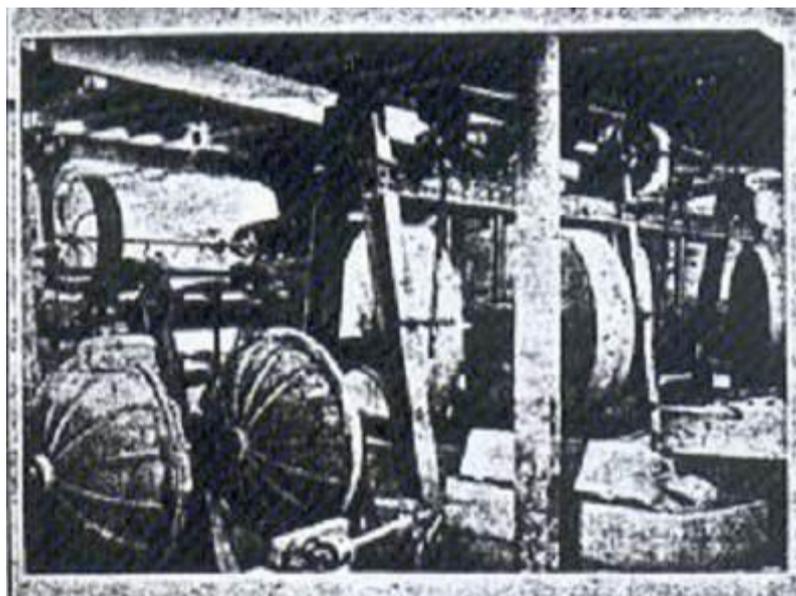
Figura 10 - Imagem do processo de trituração de matérias-primas.
Fonte: Catálogo da Fábrica de Devezas, de 1910, 2012, p. 11.

O processo de manufatura cerâmica inicia pela escolha das matérias-primas da massa cerâmica, que dependem do tipo de artefato a ser produzido. Na sequência, é feita a preparação das matérias-primas, definida pela desagregação, limpeza dos materiais, trituração e galga. A desagregação consiste em reduzir o volume das matérias-primas e pode ser manual ou mecânica. A limpeza consiste na retirada das impurezas que possam prejudicar ou alterar a composição da massa e pode ser feita manualmente com peneiras, ou através de lavagem. A trituração é feita em britadores para se obter o tamanho correto das partículas (Fig. 10) e, por último, a galga consiste na mistura das matérias-primas (Fig. 11).

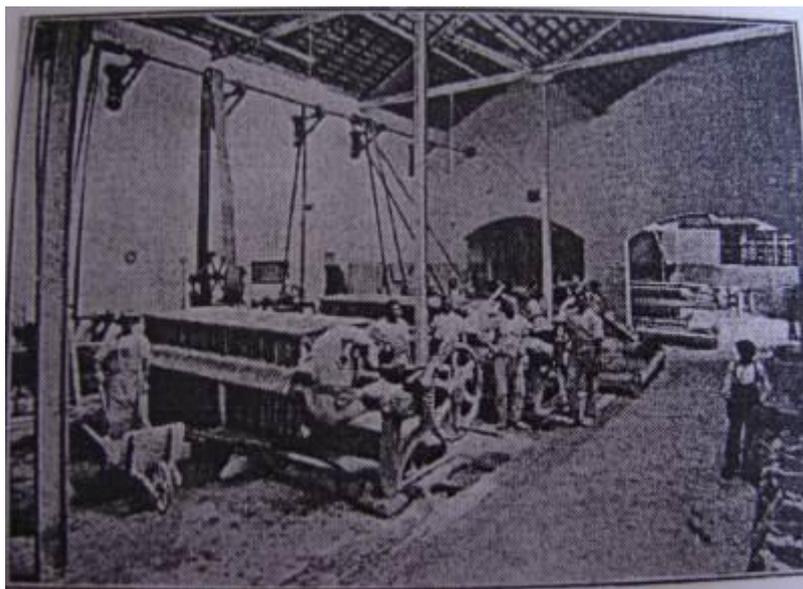
Figura 11- Imagem da preparação da massa na Fábrica Santa Catarina, Água Branca – São Paulo (s/d).

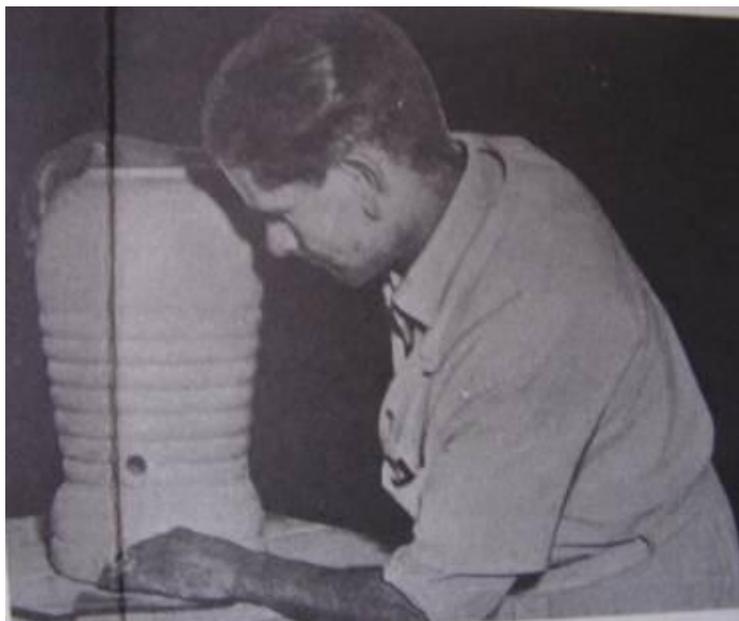
Figura 12 - Imagem da modelação.
Fonte: PILEGGI, 1958, p. 184.

- **Modelação** – Formação de artefatos cerâmicos pela utilização direta das mãos ou de um utensílio sobre a massa (Fig.12).
- **Torno de oleiro** – Esta formação de artefatos cerâmicos é um processo manual somente usado para peças redondas. O oleiro aplica um bloco de massa cerâmica na superfície do torno em movimento de rotação contínuo e o oleiro dá a forma com as mãos (Fig.13).

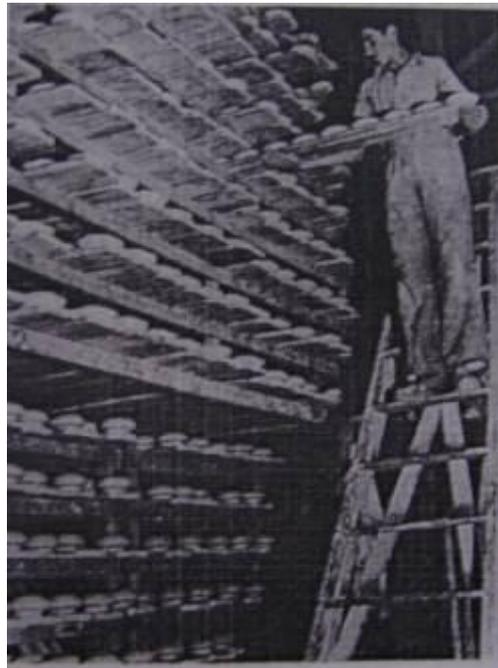
Figura 14 – Setor de secagem natural da Fábrica de Louças Cláudia, São Caetano – São Paulo (1935).

- **Calibragem** – Produção de objeto cerâmico pela aplicação da massa sobre um molde de forma metálica.
- **Secagem** – Após a modelagem as peças passam para a fase da secagem ou enxugo para a eliminação da água de preparação. Esta operação deve ser feita com o maior cuidado, pois a rápida evaporação da água pode dar origem a tensões internas que provocam fissuras, fendas e deformações na peça. Nesta fase, a peça sofre a sua primeira contração/retração. A secagem pode ser natural, ao ar livre, ou artificial, em estufas a frio ou a quente (Fig.14). Durante a secagem é feito o acabamento das peças para retirada das rebarbas e imperfeições. Após a secagem total a peça não altera as formas, mas reduz de volume, sofrendo a 1ª contração devido à perda da água acrescentada na preparação da pasta.

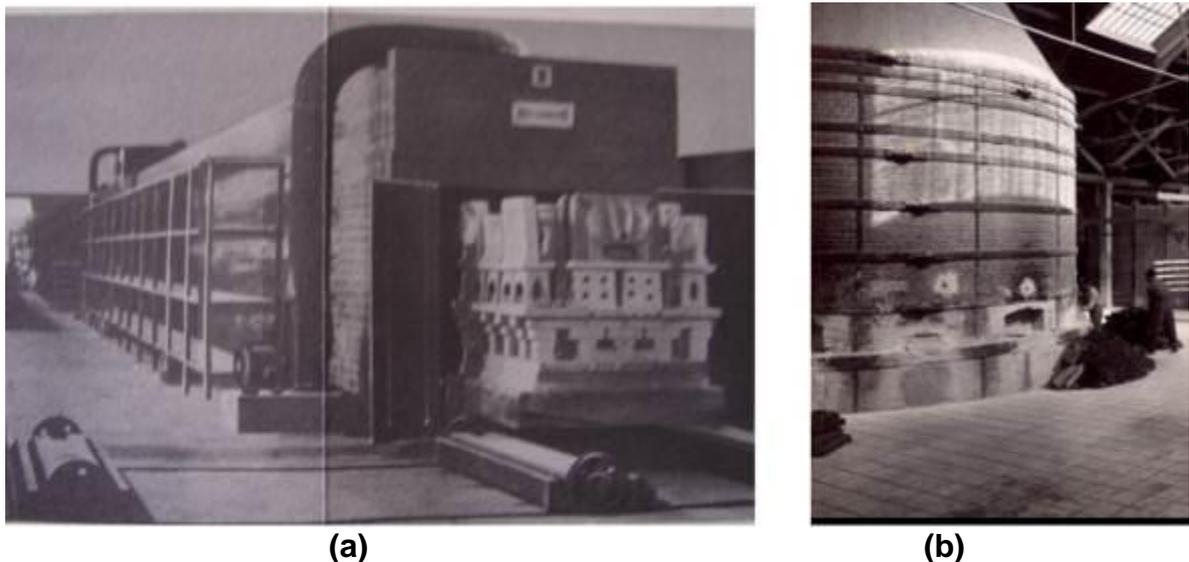
Figura 15 – (a) Imagem de um forno túnel contínuo. (b) Imagem de um forno redondo.
Fontes: (15a) PILEGGI, 1958, p. 184; (15b) PEREIRA, 2009.

- **Queima ou cozedura** - As peças secas são levadas à queima ou cozedura em fornos intermitentes, a gás ou contínuos (Fig. 15a e 15b), também conhecidos como túneis, com carrinho deslizante. As temperaturas de queima variam de 800 a 1500°C. Nesta etapa, em virtude de reações químicas internas que ocorrem na massa cerâmica, as peças tornam-se duras, sonoras e inalteradas.

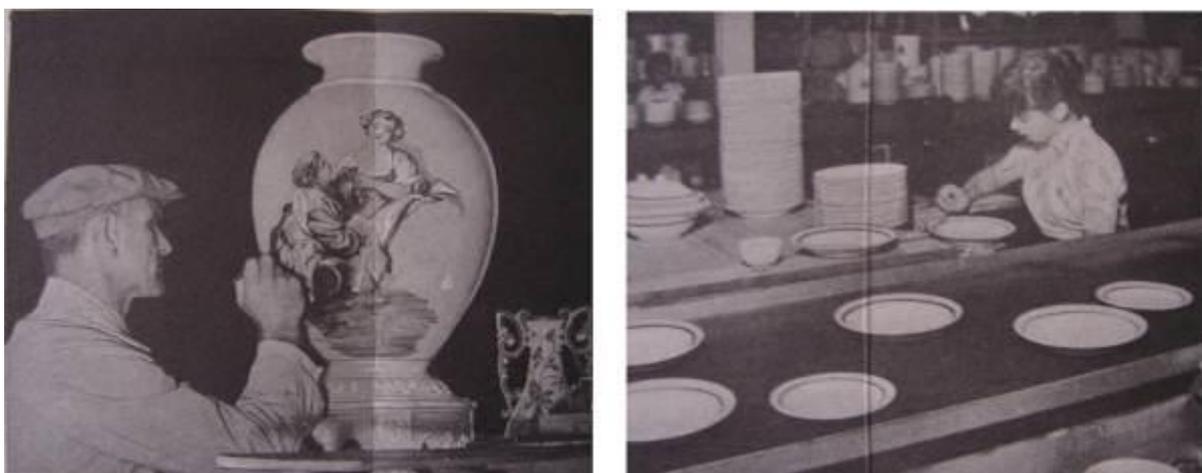
Figura 16 – Imagem do processo de pintura à mão.
Fonte: PILEGGI, 1958, p. 184.

- A *pintura a pincel*, que é um trabalho executado à mão livre (Fig. 16), a *pintura com estêncil ou moldes* e a *pintura com aerógrafo*, que é executada com uma pequena pistola acionada por ar comprimido que emite um fino jato de tinta, aplicados na chacota.
- As *fendas*, as *perfurações* e os *esgrafiados*³² que são feitas com a peça úmida.

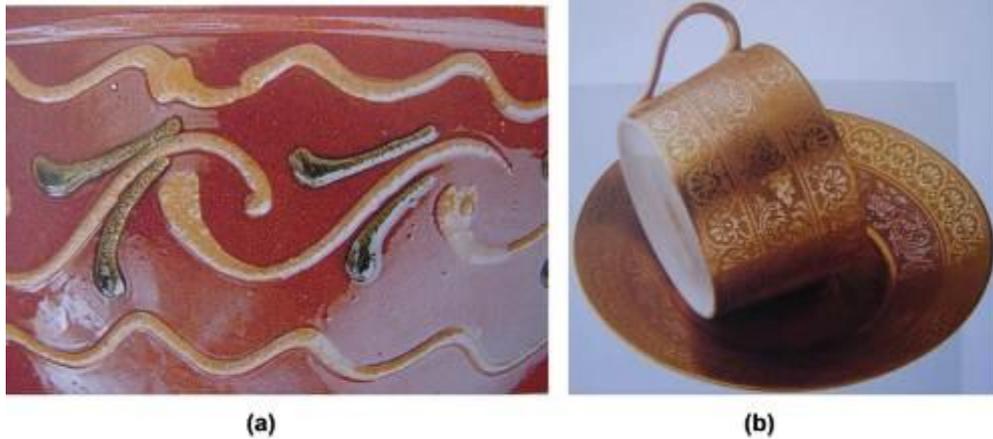
Figura 17 – (a) Imagem de um relevo feito com engobe. (b) Imagem de decoração com douramento.
 Fonte: PASCUAL e PATIÑO, 2005. p. 21.

- Os *pigmentos metálicos*, tais como o ouro e a prata, são aplicados nas peças cerâmicas chacotadas (Fig. 17b).

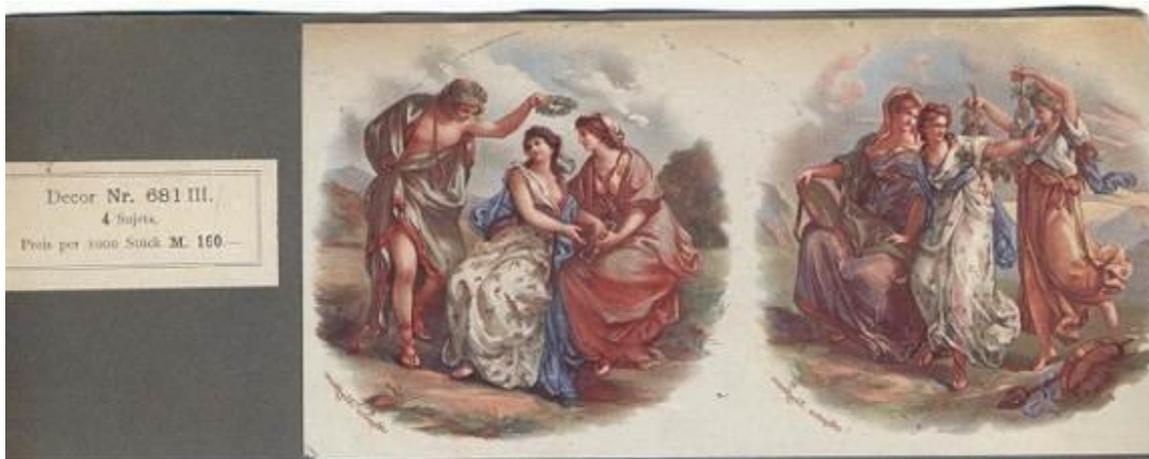
Figura 18 - Imagem de um decalque utilizado na Fábrica de Sacavém, Lisboa, Portugal.
 Fonte: SANTOS, E.,2007, p. 157.

- A técnica do *decalque* é feita a partir da aplicação de um motivo decorativo na superfície do objeto já esmaltado, por meio de um adesivo industrial ou um papel especial endurecido com verniz (Fig. 18).

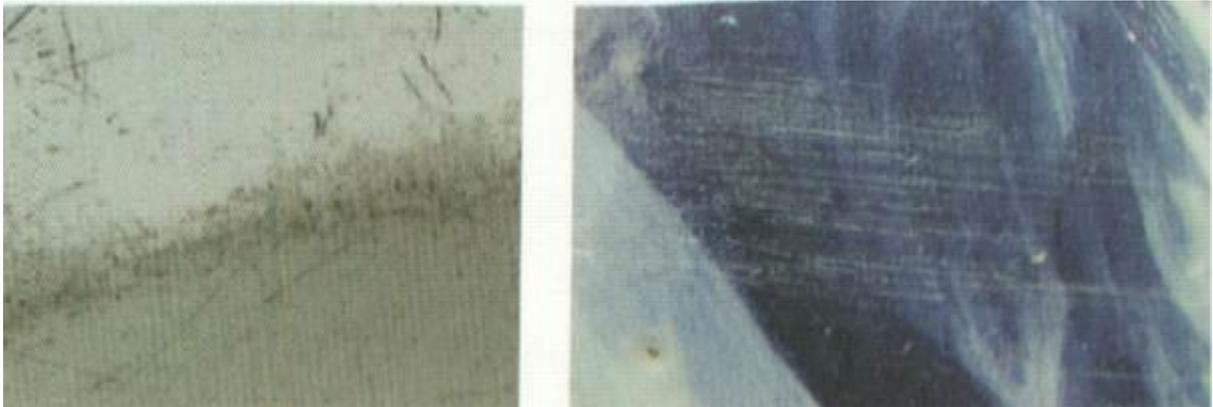
Figura 21 – Exemplos de danos provocados por abrasão.
Fonte: Normas de Inventário Cerâmicas, Artes Plásticas e Artes Decorativas- IMC, 2007, p. 121.

- **Alterações por abrasão** - é a perda total ou parcial do material de revestimento (decoração ou cobertura) por fricção de um objeto em outro, afetando a estética do produto (Fig. 21). Este dano pode ser resultado de um ato único ou de ações repetitivas que levam ao desgaste ou desprendimento do revestimento e deixam a chacota à mostra.

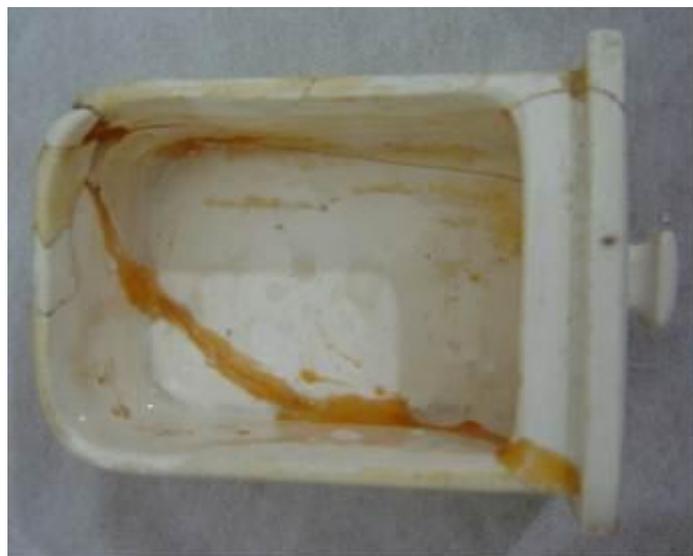
Figura 22 – Dano provocado por colagem inadequada, excesso de cola, peça em faiança de um acervo particular.
Fonte: Acervo autora, 2009.

- **Colagem inadequada** - é quando ocorre a união incorreta de fragmentos que não correspondem um com o outro, deixando desníveis e excessos de cola; ou também quando há aplicação de adesivos (colas) inadequados, etc. (Fig. 22). Esta intervenção pode acelerar a deterioração da peça.

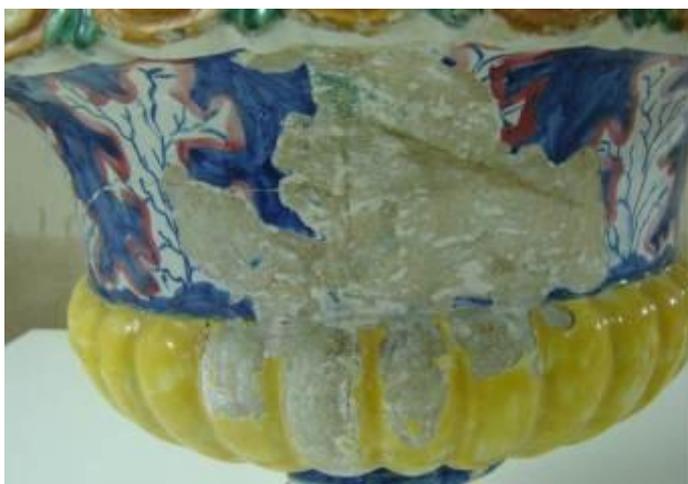
Figura 23 – Dano ocasionado pelo destacamento ou descolamento do revestimento, peça em faiança pertencente à Assembleia Legislativa do Rio Grande do Sul.
Fonte: Acervo autora, 2009.

alteração pode ser provocada pela presença de umidade ascendente, que ocorre devido à excessiva porosidade da chacota. Neste caso, o dano teve início na manufatura, quando não foi utilizada uma temperatura de queima correta para a obtenção da chacota.

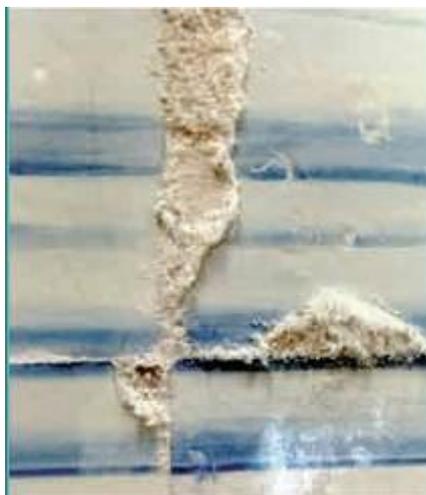
Figura 24 – Dano ocasionado por degradação por eflorescência em um fragmento de faiança.
Fonte: BALDERRAMA, enero2001-junio 2002, p. 23.

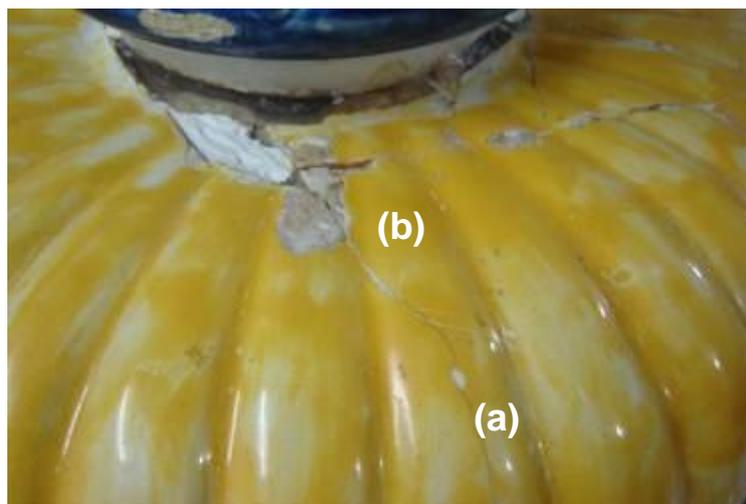
Figura 25 – Danos ocasionados em peça em faiança pertencente à Assembleia Legislativa do Rio Grande do Sul.

(a) Fissura superficial (b), Fissura da chacota.

- **Fissuras** - Podem ocorrer dois tipos de fissuras: a *fissura superficial ou fio de cabelo* e a *fissura da chacota*.
A fissura superficial é uma fenda de profundidade variável que surge no revestimento, mas que não separa os fragmentos. Esta degradação é provocada por variação dimensional (contração/dilatação) causada, geralmente, por mudanças de temperaturas. A fissura tem o aspecto linear, retilíneo e fino (Fig.25a).

A fissura da chacota ocorre quando a pasta da cerâmica se rompe por impacto ou choque térmico. A fissura começa em um ponto e vai até outro sem obrigatoriamente provocar a ruptura da peça. A causa deste dano pode ser por manipulação incorreta ou defeito (falha) provocado no processo de manufatura (Fig. 25b).

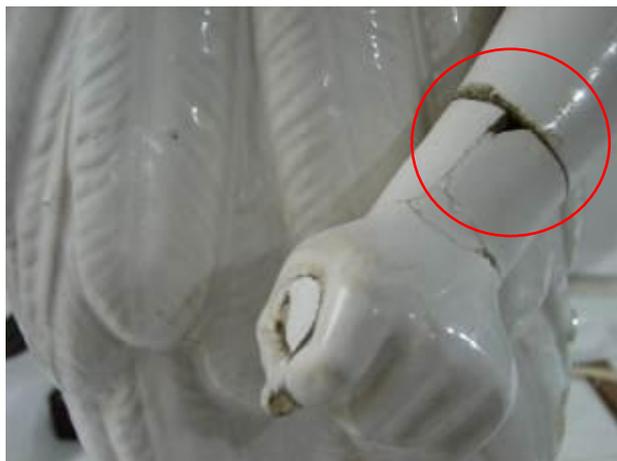
Figura 26 – Dano ocasionado por fratura, peça em faiança pertencente à Assembleia Legislativa do Rio Grande do Sul.
Fonte: Acervo autora, 2009.

- **Fatura** – este dano ocorre com a separação total de partes da peça. Sua causa, geralmente, é devido a um choque violento ou a uma degradação interior. É uma das principais causas de deterioração da cerâmica (Fig. 26).
- **Lacuna** – surge quando parte(s) de um objeto cerâmico é (são) perdida(s), ocasionando um buraco na peça (Fig. 27).

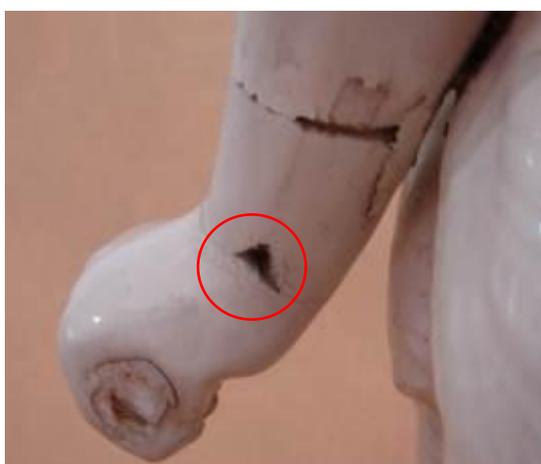
Figura 27 – Dano ocasionado pela perda de pedaço – lacuna – peça em faiança pertencente à Assembleia Legislativa do Rio Grande do Sul.
Fonte: Acervo autora, 2009.

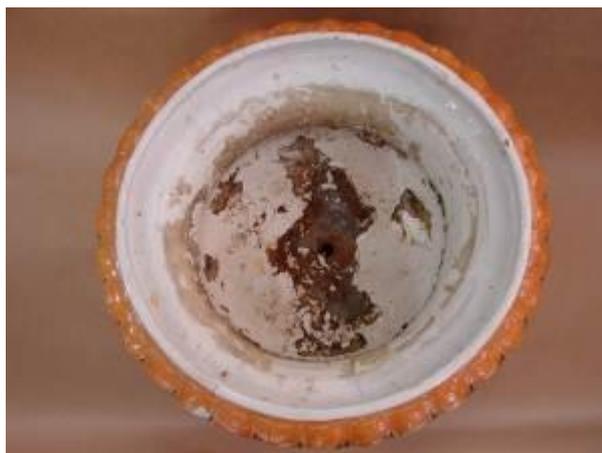
Figura 28 – Dano ocasionado por mancha provocada pela presença de metais ferrosos, peça em faiança pertencente à Assembleia Legislativa do Rio Grande do Sul.
Fonte: Acervo autora, 2009.

- **Manchas** – são danos ocasionados pelo contínuo contato das peças cerâmicas com materiais como gorduras, azeites, ceras, etc. Além disto, também podem ocorrer manchas devido à presença de *gatos* e *cravos*, peças geralmente de ferro usadas como fixadores, que com o decorrer do tempo se oxidam formando um pó ferruginoso que causa uma mancha ocre-avermelhada (Fig. 28).

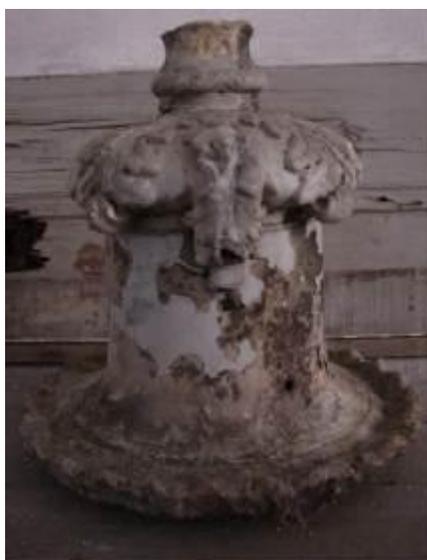
Figura 29 - Dano ocasionado pela presença de micro organismos, peça em faiança pertencente ao Casarão do Barão de Cacequi.
Fonte: Acervo autora, 2009.

- **Presença de microrganismos** - esta deterioração é provocada pela presença de algas, fungos e líquens, organismos que se alimentam de materiais inorgânicos. Esta pode desenvolver-se na superfície das peças com maior ou menor profundidade (Fig. 29).

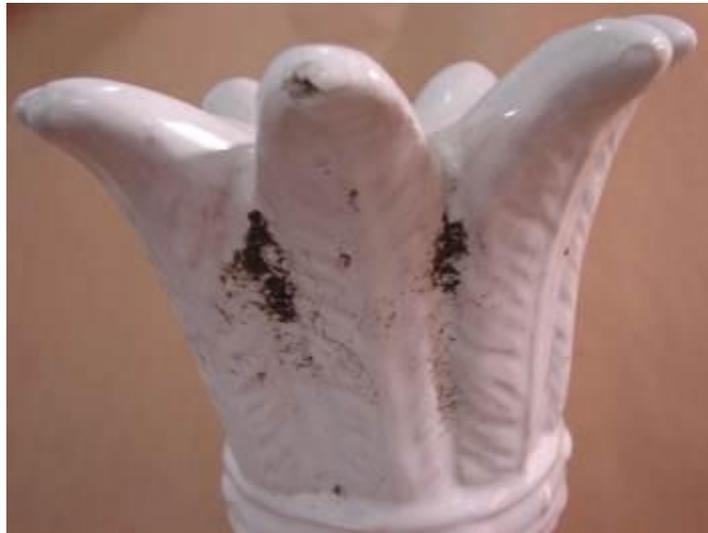
Figura 30 – Dano ocasionado por sujidade, peça em faiança pertencente à Assembleia Legislativa do Rio Grande do Sul. Fonte: Acervo autora, 2009.

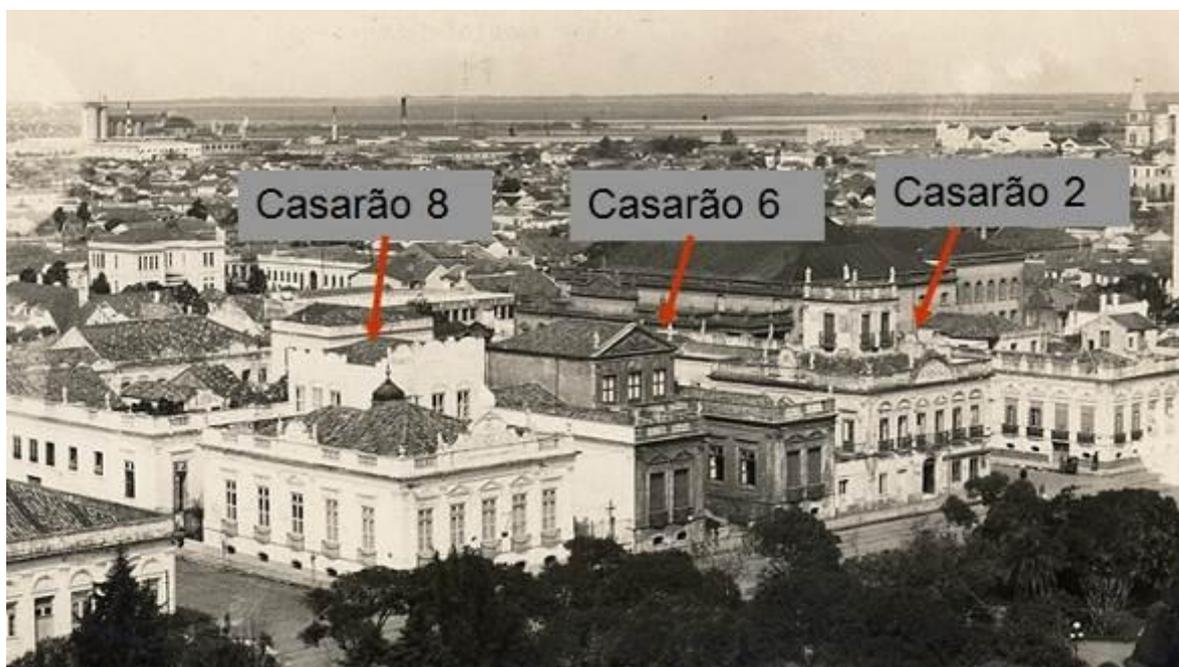
A fase inicial do levantamento cadastral das cerâmicas em faiança envolveu uma breve revisão histórica e arquitetônica dos casarões tombados do Centro Histórico da cidade de Pelotas (Fig. 43), definidos como os casarões do Barão de Cacequi (Casarão 8), do Barão de São Luís (Casarão 6) e do Barão de Butuí (Casarão 2).

Figura 43 – Foto Postal Colombo. Imagem dos Casarões Barão de Cacequi (8), Barão de São Luís (6) e Barão de Butuí (2), localizados na Praça Cel. Pedro Osório, em Pelotas, RS, s/data.
Fonte: Acervo Nelson Nobre da Universidade Católica de Pelotas, 2009.

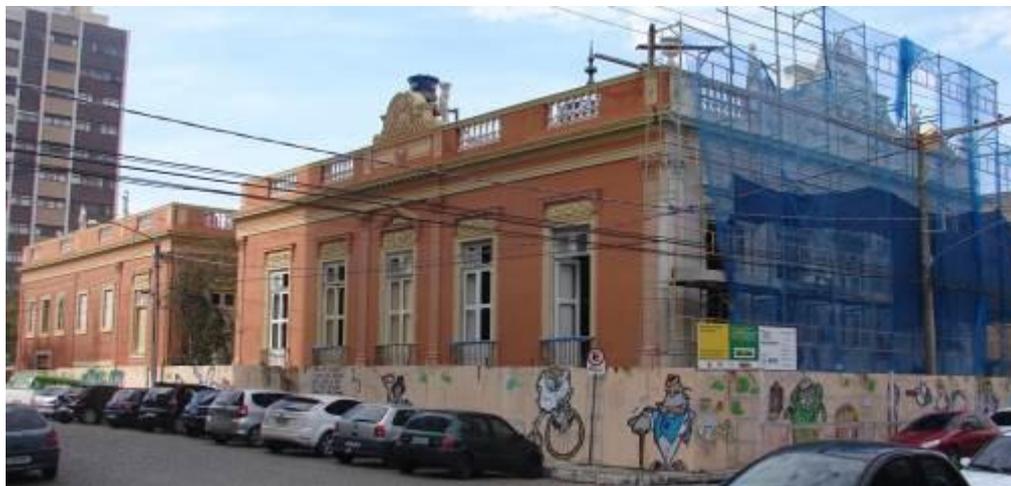
O casarão Barão de Cacequi (Fig. 44), também conhecido como Casarão 8, de propriedade do senhor Francisco Antunes Maciel, foi construído em 1878, possivelmente, pelo construtor italiano José Isella, em estilo eclético, com duas

Figura 44 – Fachada do Casarão do Barão de Cacequi, em processo de restauro desde 2011.
Fonte: Acervo autora, 2012.

As esculturas desaparecidas da platibanda do casarão (Fig. 44) seriam representativas da África, América (fachada sul) e Verão (fachada norte). As imagens expostas na figura 48 foram obtidas em um relatório do IPHAN sobre o Casarão Barão de Cacequi, datado de 2006.

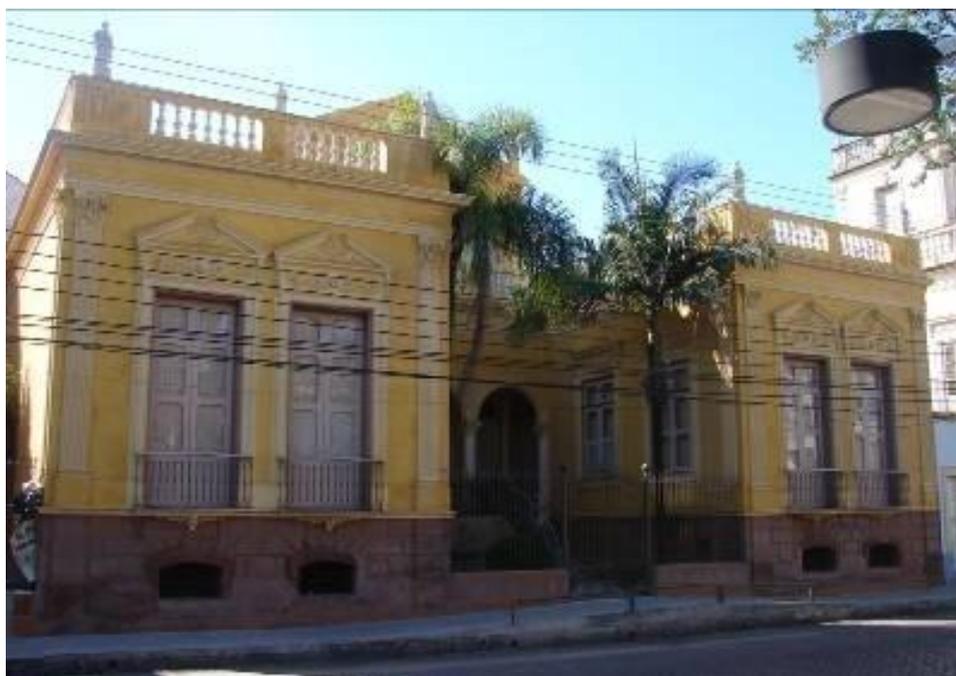
Figura 49 – Fachada do Casarão do Barão de São Luís, restaurado em 2011.
Fonte: Acervo autora, 2012.

Arquitetonicamente, o prédio do casarão tem o seu corpo principal no formato de “U” (Fig. 49) e foi construído no alinhamento da via pública, com um recuo em sua parte central e sobre as divisas laterais dos casarões Barão de Cacequi e Barão de Butuí.

A fachada do prédio apresenta uma platibanda vazada constituída de quarenta e nove balaústres e quatro esculturas em faiança. No frontão triangular duas esculturas em faiança. As esculturas da platibanda (Fig. 50) representam as Artes, a Indústria, o Comércio e a Agricultura e as esculturas do frontão (Fig. 51) são iguais e representam a Gratidão.

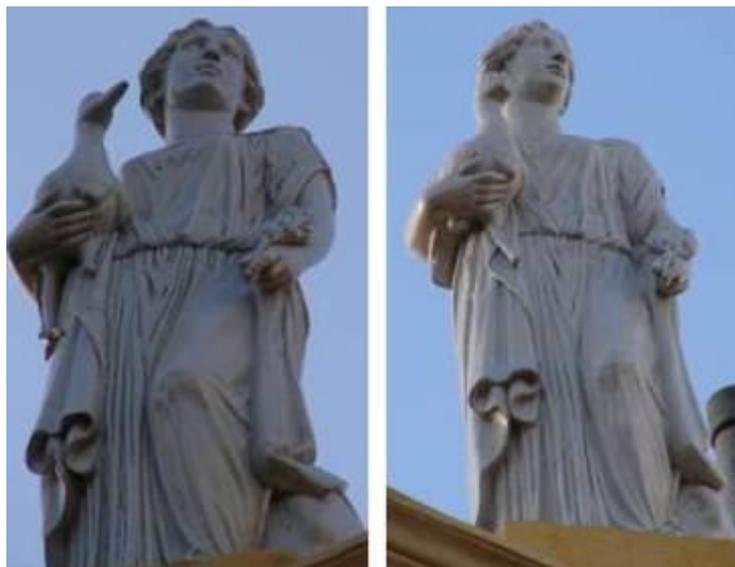
Figura 51 – Esculturas em faiança existentes no frontão do Casarão Barão de São Luís.
Representação da Gratidão.
Fonte: Acervo autora, 2011.

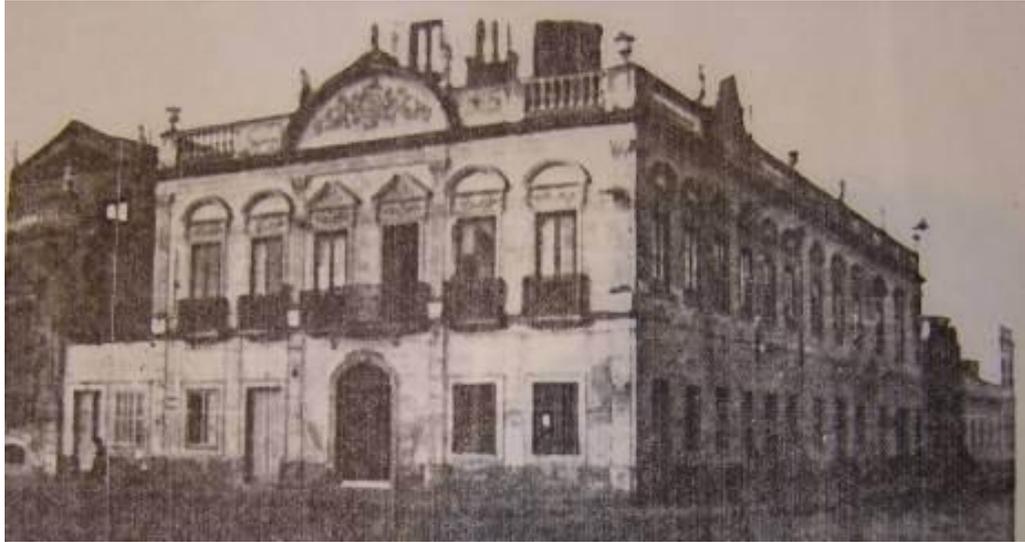
Em 1880, segundo Chevallier (2002, p. 173), o prédio do Casarão sofreu uma reforma que foi realizada pelo construtor italiano José Isella, que inseriu uma platibanda vazada com balaústres na fachada, pedestais com esculturas e vasos, um frontão central e balcões nas janelas superiores (Fig. 52). Os cento e quarenta e um balaústres, as treze esculturas e os quatro vasos acrescentados na fachada do prédio eram em cerâmica faiança.

Figura 52 – Fachada do Casarão do Barão de Butuí, posterior a 1880.
Fonte: Acervo da Secretaria Municipal de Cultura de Pelotas (SECULT), 2004.

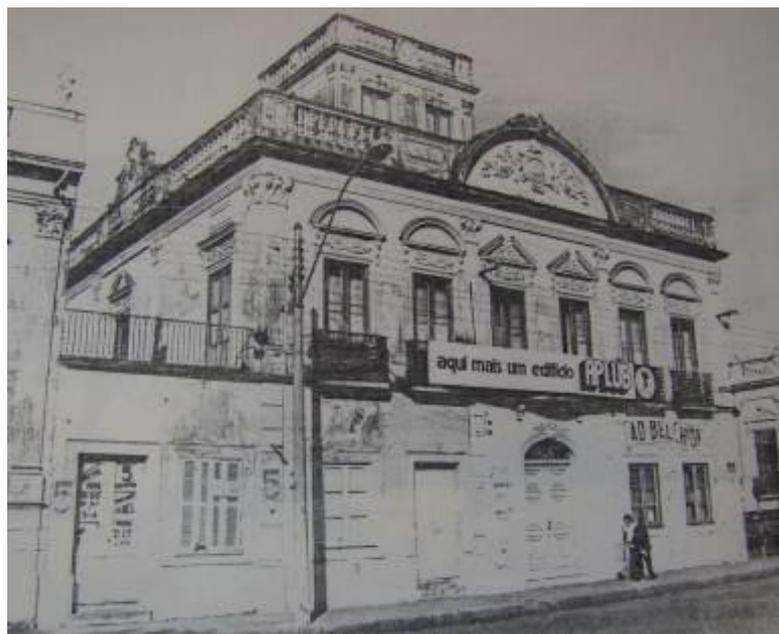
Figura 53 – Fachada do Casarão do Barão de Butuí, propriedade da APLUB, sem as peças cerâmicas.

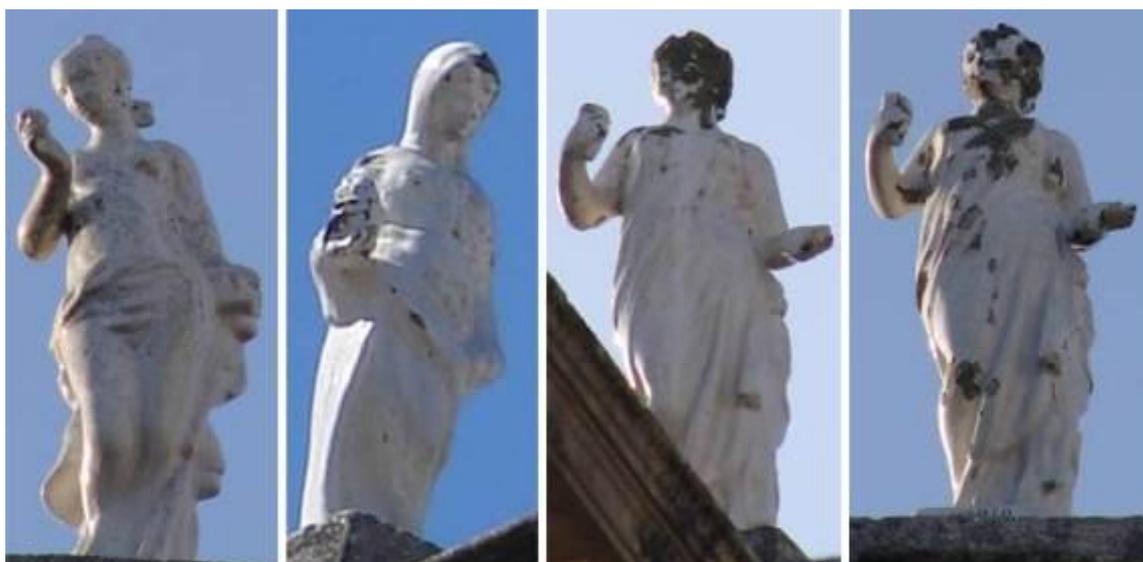
Figura 55 - Esculturas em cerâmica existentes na camarinha do Casarão Barão de Butuí.
Sem suas representações identificadas.
Fonte: Acervo autora. 2011.

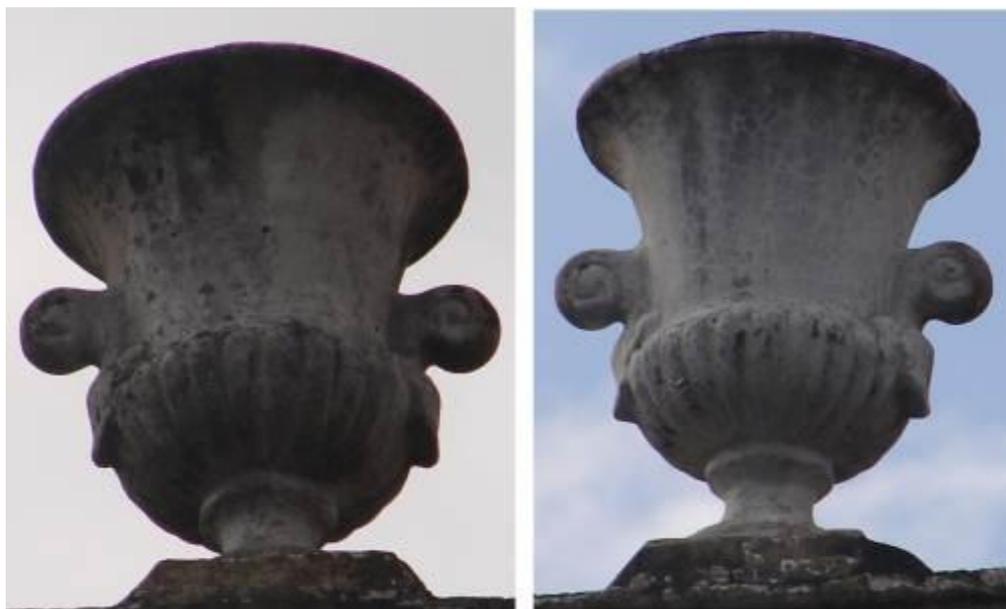
Figura 56 – Vasos de cimento existentes na platibanda do Casarão Barão de Butuí.
Fonte: Acervo autora. 2011.

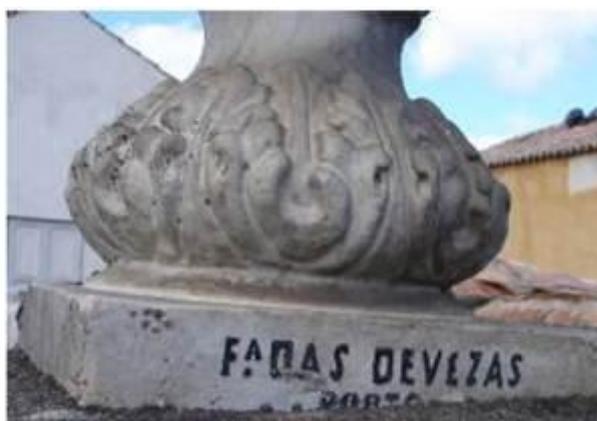
Figura 57 - Exemplos de registro e inscrição encontrados nas cerâmicas das platibandas dos Casarões.

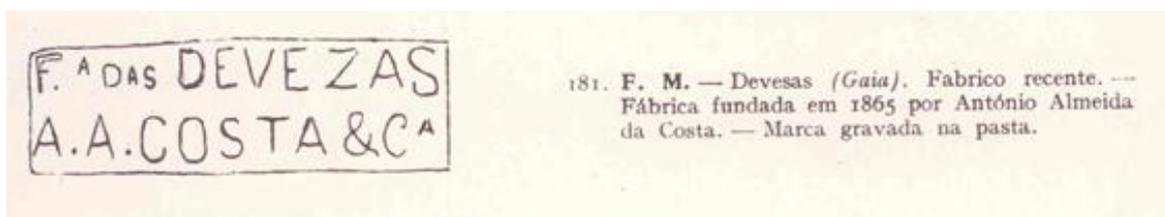
Segundo Queirós (1987, p. 13), as marcas em peças cerâmicas são muito importantes para o reconhecimento e comprovação da autenticidade destas. O autor relata que a Fábrica de Cerâmica e de Fundição das Devezas se utilizou de diferentes marcas ao longo de seu funcionamento. A figura 58 apresenta uma marca usada pela empresa que é muito parecida com a inscrição da figura 57b, encontrada em uma das esculturas das platibandas dos Casarões pesquisados.

Figura 58 - Exemplo de uma das marcas da Fábrica de Cerâmica e de Fundição das Devezas.

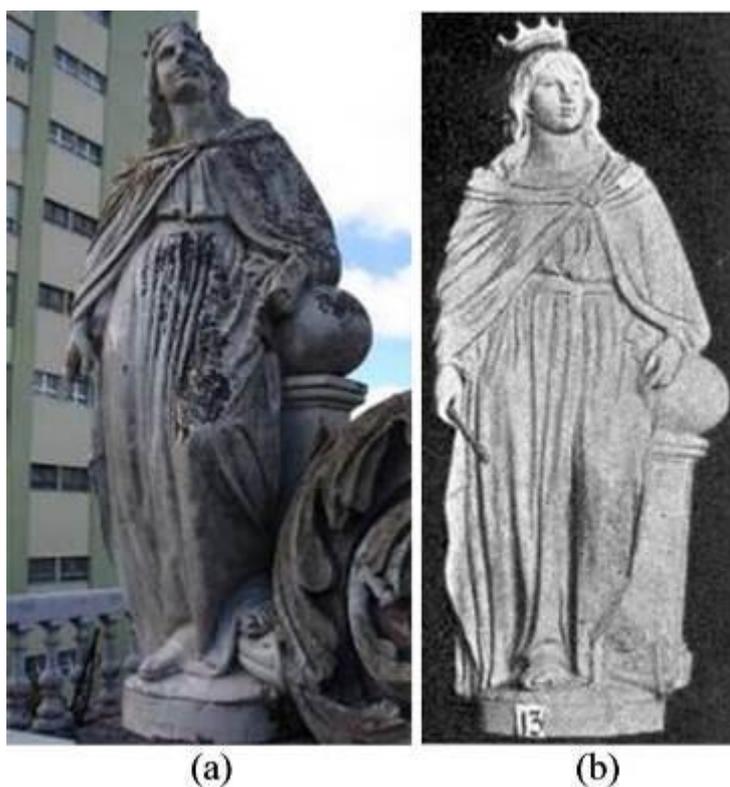
Figura 59 – Escultura da Europa.
(a) Escultura no frontão do prédio do Casarão Barão de Cacequi. (b) Imagem do catálogo da Fábrica de Cerâmica e de Fundição das Devezas.

A escultura em análise (Fig. 60a), com dimensões de 1,30 cm X 0,30 cm X 0,30 cm (altura, largura e espessura, respectivamente), representa a figura de uma mulher magnificamente vestida, com uma coroa, uma coluna encimada por uma esfera, um cetro e uma cornucópia em seu pé esquerdo. Esta se encontra em pé, com os cabelos soltos repartidos ao meio e caídos sobre os ombros. A cabeça e o olhar estão ligeiramente inclinados para o lado direito e na coroa ocorre um véu preso na parte de trás. O braço direito da escultura está reto e a mão esta fechada como se tivesse segurando alguma coisa. O braço esquerdo está quase reto e apoiando sobre uma coluna com um globo. Seu colo está desnudo e possui um manto sobre o vestido cinturado com pregas muito volumosas. A perna e o pé direito estão retos e a perna esquerda está semiflexionada sobre a cornija. Toda a escultura apoia-se sobre uma base circular na qual aparece a inscrição em baixo relevo *Europa*.

Considerando os atributos identificados na escultura em análise e a inscrição encontrada na base, pode-se concluir que esta representa a Europa. Tal afirmação não se confirma quando comparadas as características desta escultura com as da imagem do catálogo da Fábrica de Cerâmica e de Fundação das Devezas (Fig. 60b), tendo em vista a ausência do *cetno*, que é um atributo representativo desta imagem e representa o símbolo da perenidade, permanência, vigor e nobreza (REVILLA, 1999, p. 110).

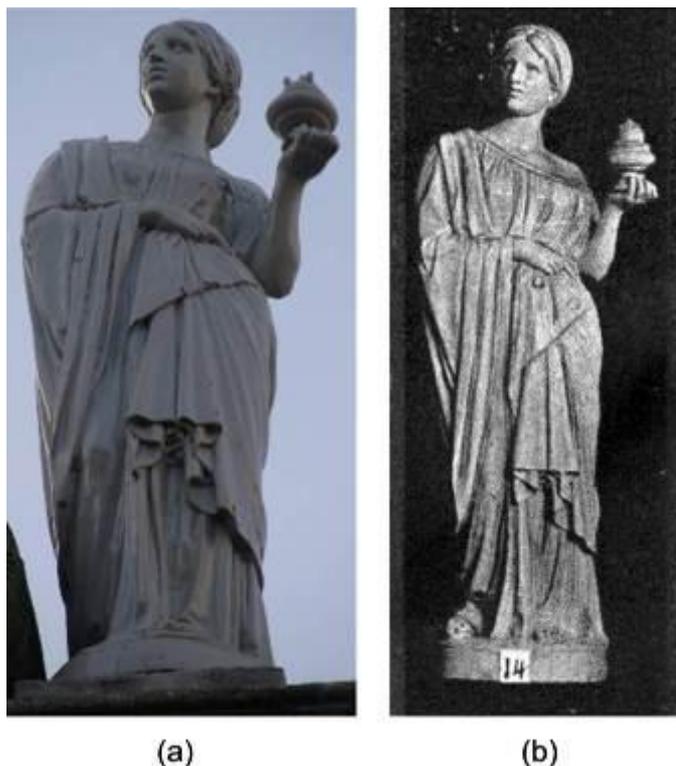
Figura 60 – Escultura da Ásia.
(a) Escultura existente no frontão do prédio do Casarão Barão de Cacequi. (b) Imagem do catálogo da Fábrica de Cerâmica e de Fundição das Devezas.
Fonte: Acervo autora, 2011.

A escultura em análise (Fig. 61a), com dimensões de 1,30 cm X 0,30 cm X 0,30 cm, (altura, largura e espessura, respectivamente), representa a figura de uma mulher jovem, em pé, muito bem vestida, com um turbante na cabeça e um incensário na mão esquerda. Esta se apresenta com os cabelos repartidos e presos com um pedaço de tecido (turbante). A cabeça e o olhar estão ligeiramente inclinados para o lado esquerdo. O braço direito está semiflexionado e apoiado sobre a cintura e o braço esquerdo está flexionado e segura o incensário. O ombro esquerdo está desnudo e as vestes estão caídas com pregas muito volumosas. A perna e o pé direitos estão semiflexionados e a perna esquerda está reta. Toda a escultura apoia-se sobre uma base circular na qual se vê a inscrição em baixo relevo *Ásia*.

Considerando os atributos identificados na escultura em análise e a inscrição encontrada na base, conclui-se que esta representa a Ásia. Tal afirmação se confirma quando comparadas as características desta escultura com as da imagem do catálogo da Fábrica de Cerâmica e de Fundição das Devezas (Fig. 61b).

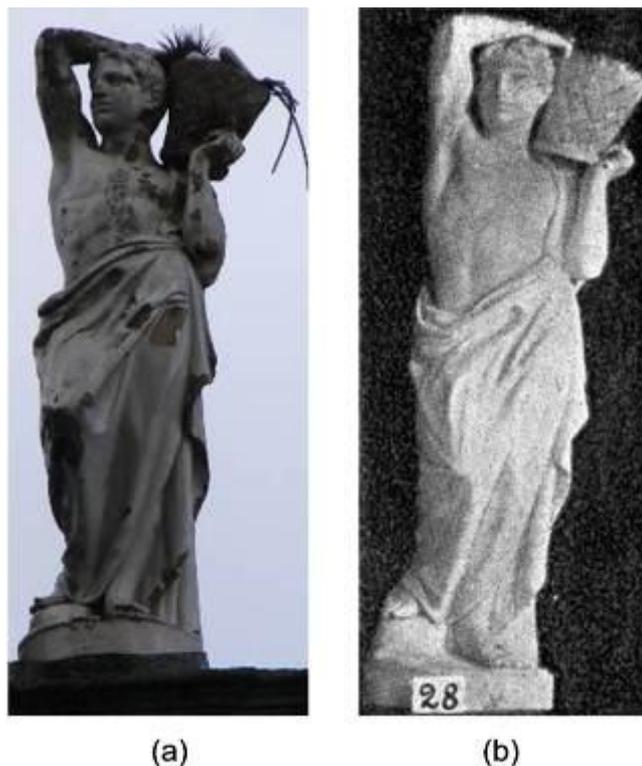
Figura 61 – Escultura do Outono.

(a) Escultura existente no frontão do prédio do Casarão Barão de Cacequi. (b) Imagem do catálogo da Fábrica de Cerâmica e de Fundição das Devezas.

A escultura em análise (Fig. 62a), com dimensões de 1,30 cm X 0,35 cm X 0,35 cm, (altura, largura e espessura, respectivamente), representa a figura de um homem que segura em seu ombro esquerdo um vaso com frutos e cereais. O homem representado está em pé, com o tórax desnudo, cabelos curtos e com a cabeça e o olhar ligeiramente virados para o lado esquerdo. O braço direito está dobrado sobre a cabeça segurando o cesto e o braço esquerdo está totalmente flexionado apoiando o cesto, na parte de baixo. Sobre o corpo ocorre um tecido que cai pelo ombro esquerdo e envolve a cintura. A perna e o pé direitos estão semiflexionados apoiados sobre um objeto que possivelmente seja uma pedra e a perna esquerda está reta. Toda a escultura apoia-se sobre uma base circular na qual aparece a inscrição em baixo relevo *Outono*.

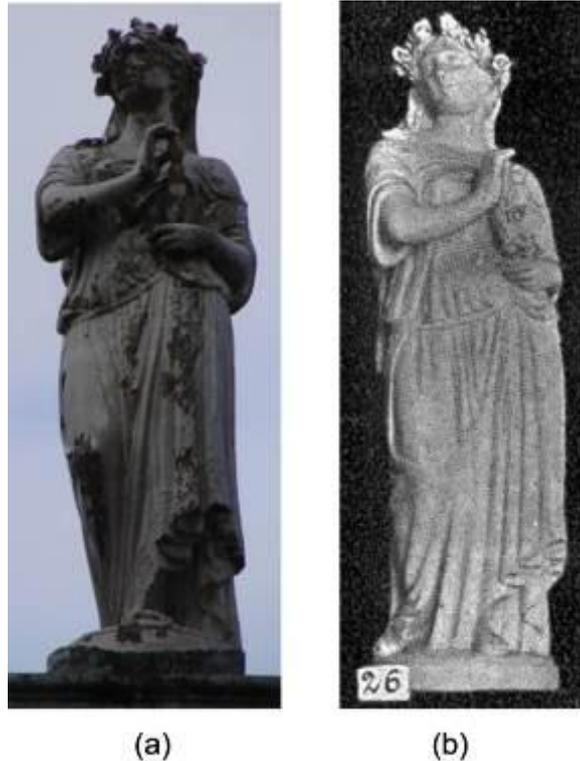
Figura 63 – Escultura da Primavera.
(a) Escultura existente no frontão do prédio do Casarão Barão de Cacequi. (b) Imagem do catálogo da Fábrica de Cerâmica e de Fundição das Devezas.
Fonte: Acervo autora, 2011.

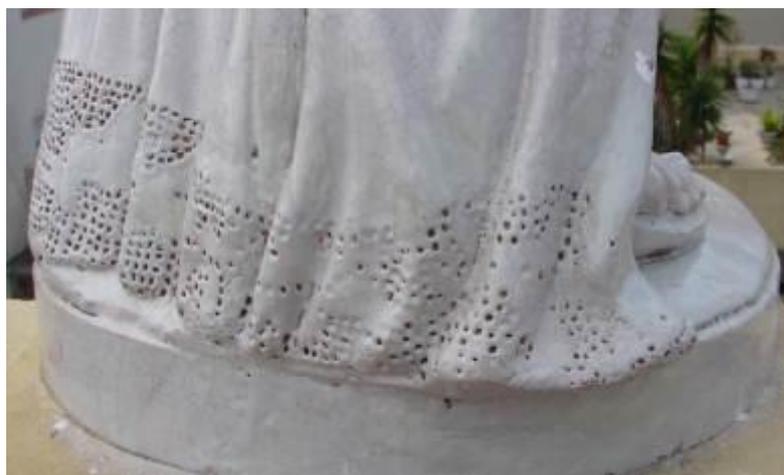
O panejamento do vestido apresenta um tecido mais leve com caimento, expondo as belas formas do corpo. O tecido apresenta dobras em forma de cone e drapeado em *Rabat* ou pedaço de tecido (FEFFTZ, 2006, p. 111). Na parte inferior de todo o vestido e mantilha aparece uma decoração feita com punção, ou seja, um acabamento em baixo relevo imitando um tecido rendado (Fig. 64), dando à figura um aspecto mais leve e jovial.

Figura 62 – Imagem da parte inferior do vestido da Escultura Primavera.
Fonte: Acervo Autora, 2012.

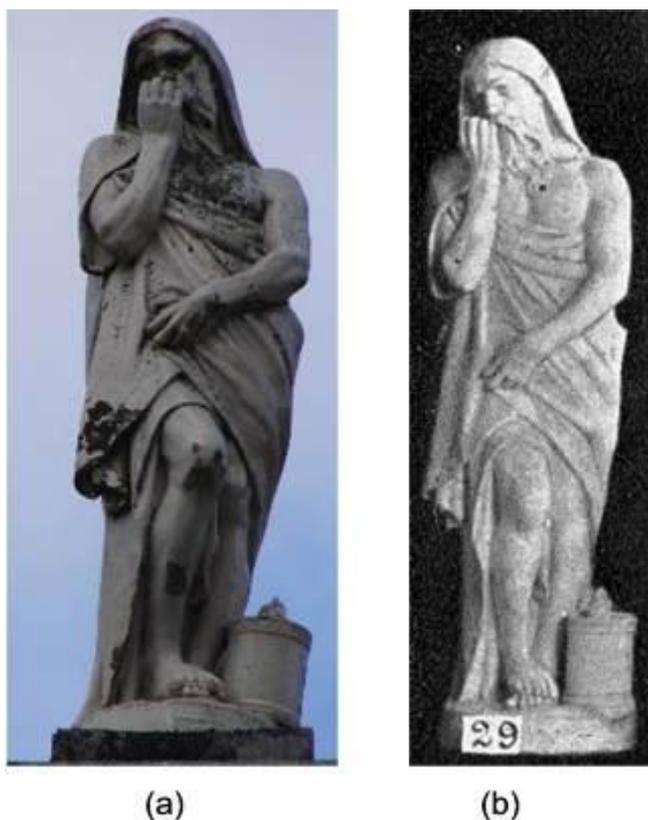
Figura 65 – Escultura do Inverno.

(a) Escultura existente no frontão do prédio do Casarão Barão de Cacequi. (b) Imagem do catálogo da Fábrica de Cerâmica e de Fundição das Devezas.

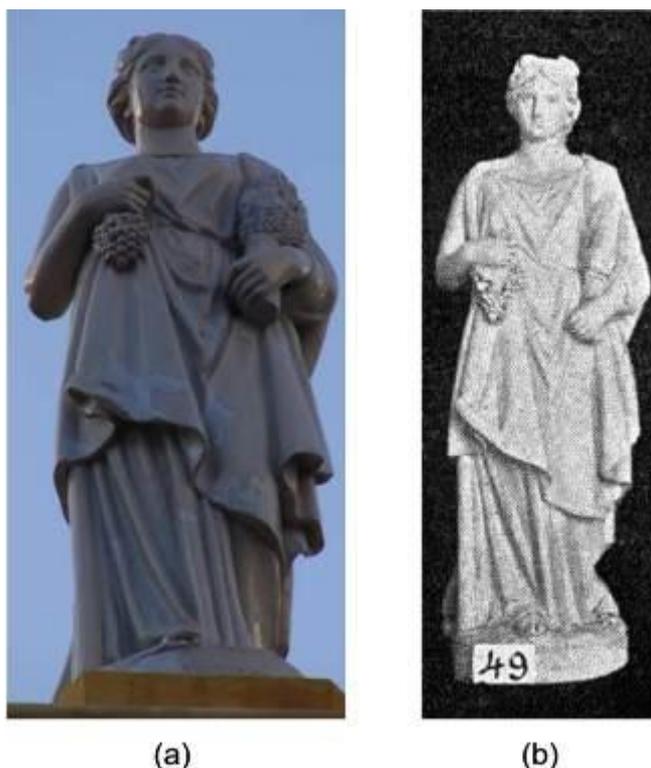
Figura 66 – Escultura da Agricultura.

(a) Escultura existente no frontão do prédio do Casarão Barão de São Luís. (b) Imagem do catálogo da Fábrica de Cerâmica e de Fundição das Devezas.

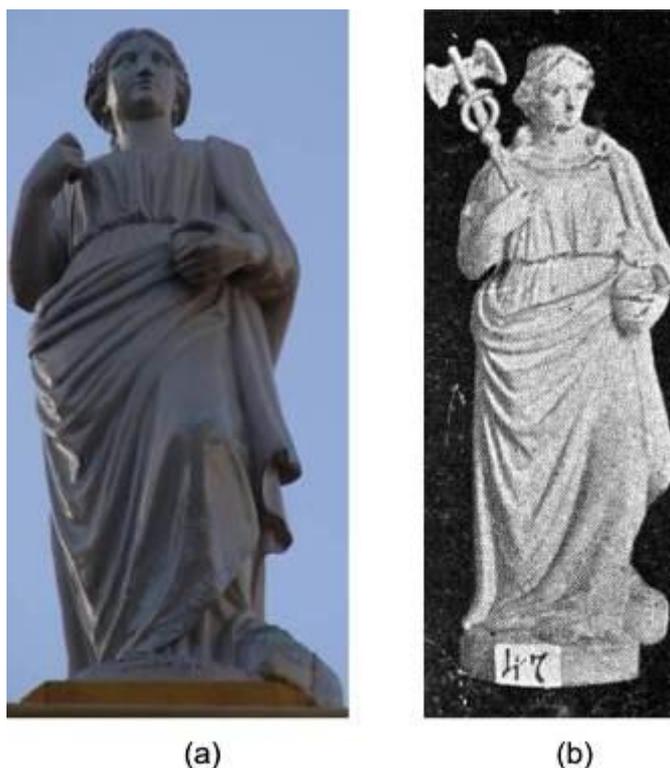
Figura 63 – Escultura do Comércio.

(a) Escultura existente no frontão do prédio do Casarão Barão de São Luís. (b) Imagem do catálogo da Fábrica de Cerâmica e de Fundição das Devezas.

Os atributos desta escultura são *pote de moedas*, que representa a importância e o valor da moeda para o desenvolvimento do comércio e, segundo Chevalier (2003, p.160) se for ouro-moeda é um símbolo de perversão e de exaltação impura dos desejos, uma materialização do espiritual e do estético, uma degradação do imortal em mortal, também podendo representar o desenvolvimento.
