**UNIVERSIDADE FEDERAL DE PELOTAS
INSTITUTO DE CIÊNCIAS HUMANAS
PPG MESTRADO EM MEMÓRIA SOCIAL E PATRIMÔNIO CULTURAL**

DISSERTAÇÃO

**CERÂMICAS EM FAIANÇA EXISTENTES NOS CASARÕES
DO CENTRO HISTÓRICO DE PELOTAS, RS.**

Restauradora Keli Cristina Scolari

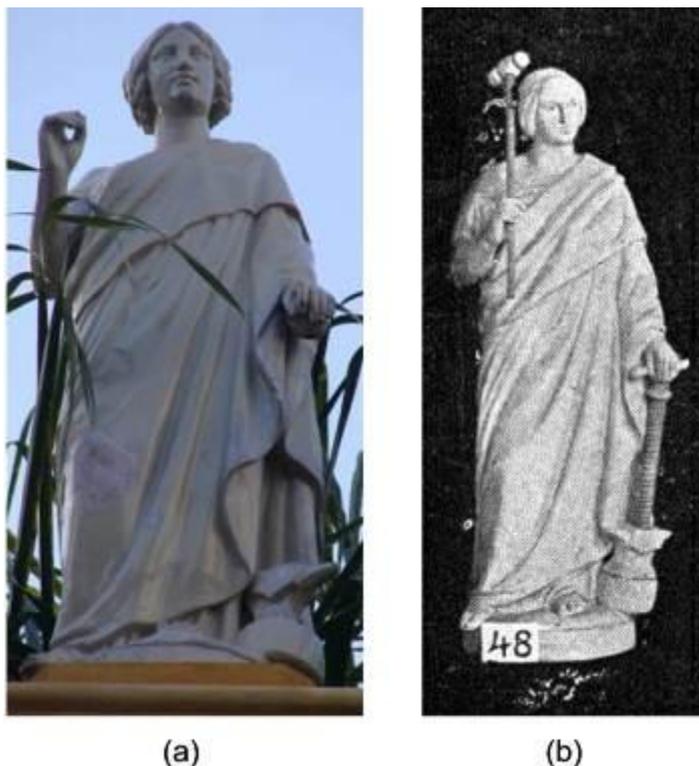
Figura 64 – Escultura da Indústria.

(a) Escultura existente no frontão do prédio do Casarão Barão de São Luís. (b) Imagem do catálogo da Fábrica de Cerâmica e de Fundição das Devezas.

Corroborando com a hipótese de existência do *martelo* na escultura temos o fato de que este era feito, possivelmente, em madeira, material facilmente perecível que teria já se degradado. A engrenagem era confeccionada em cerâmica em faiança e a sua inexistência pode ser fruto de quebra por algum impacto ou furto.

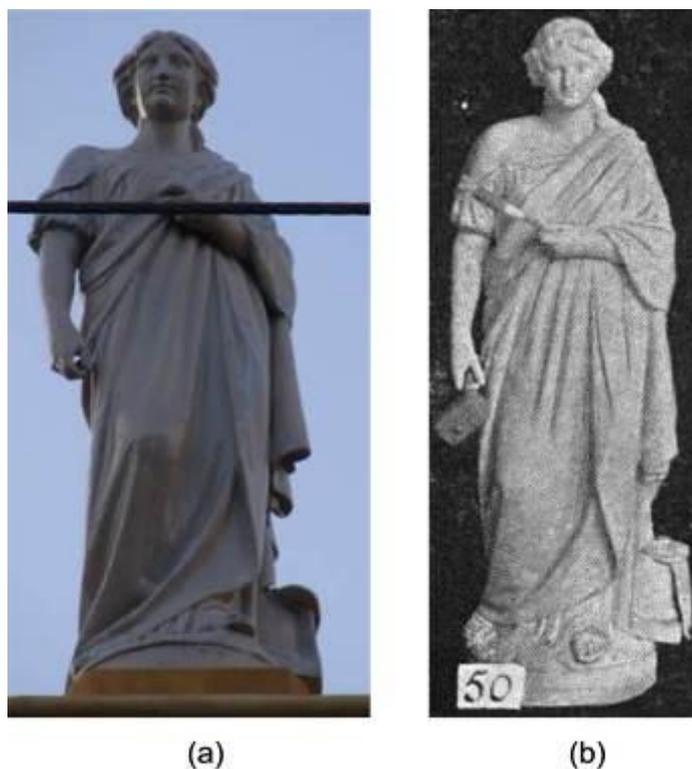
Figura 65 – Escultura das Artes.
(a) Escultura existente no frontão do prédio do Casarão Barão de São Luís. (b) Imagem do catálogo da Fábrica de Cerâmica e de Fundição das Devezas.
Fonte: Acervo autora, 2011.

A escultura em análise (Fig. 70a), com dimensões de 1,10 cm X 0,30 cm X 0,30 cm (altura, largura e espessura, respectivamente), é representada por uma mulher que está em pé, com trançados repartidos ao meio e presos atrás. A cabeça e o olhar estão voltados para frente. Possivelmente segura um cinzel ou pincel, um martelo e em seus pés uma paleta. O braço direito está caído ao longo do corpo, com a mão fechada como se tivesse segurando alguma coisa e o braço esquerdo está flexionado com a mão fechada como se, também, estivesse segurando algo. Ao pé da mulher, do lado esquerdo, vê-se uma paleta de pintura. Seu ombro direito está desnudo e sobre o ombro esquerdo há um manto caído. A perna direita está semiflexionada com o pé para trás. O pé esquerdo está ligeiramente para frente. Toda a escultura apoia-se sobre uma base circular onde aparece a inscrição em baixo relevo *Artes*.

Considerando o atributo identificado na escultura em análise e a inscrição encontrada na base, pode-se supor que esta representa as Artes. No entanto, tal suposição não se confirma integralmente quando comparada as características desta escultura com a da imagem do catálogo da Fábrica de Cerâmica e de Fundação das Devezas (Fig. 70b), visto que percebe-se a inexistência do *martelo* e do *pincel* ou *cinzel*.

Corroborando com a hipótese de existência do *martelo* e do *pincel* ou *cinzel* na escultura temos o fato de que estes eram feitos, possivelmente, em madeira, material facilmente perecível que teria já se degradado.

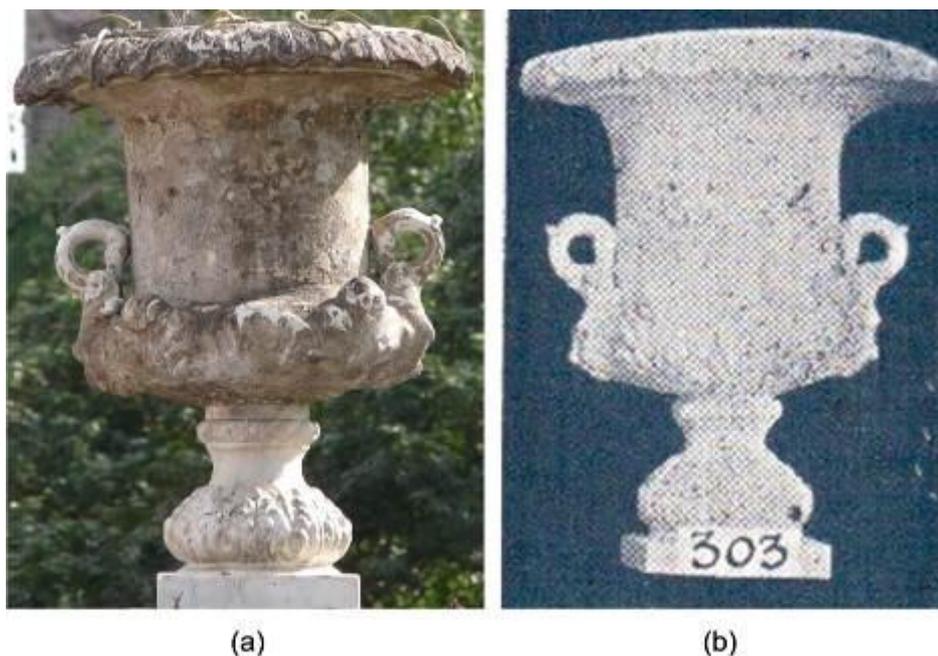
Figura 66 – Modelo do Vaso (Krater).
 (a) Vaso existente no frontão do prédio do Casarão Barão de Cacequi. (b) Imagem do catálogo da Fábrica de Cerâmica e de Fundição das Devezas.
 Fonte: Acervo autora, 2011.

O vaso em análise (Fig. 71a), com dimensões de 0,72 cm X 0,24 cm X 0,24 cm (altura, largura e espessura, respectivamente), apresenta uma abertura grande na parte superior na forma de bordas invertidas ou bordas arredondadas, com motivos fitomórficos. O gargalo é curvo ou hiperbolóide. O corpo possui o formato cilíndrico na vertical. A base do cilindro apresenta relevos com motivos fitomórficos, folhas de acanto e nas laterais duas folhas formando alças circulares. O pé apresenta dois anéis decorados, sendo o menor, logo abaixo do cilindro, decorado com uma grega (côncavo), e o maior, acima da base, decorado com folhas de acanto (côncavo) e entre os dois anéis, ocorre um anel liso (convexo). A base do vaso é quadrada. O acabamento externo do vaso é com uma pintura marmorizada em tons de azul.

Considerando os atributos identificados no vaso em análise e as características dos vasos Krater definidas como recipientes de mistura, vidrados interiormente e confeccionados na forma de coluna, voluta, sino e cálice, conclui-se que este representa um Krater. Tal afirmação se confirma quando comparadas as características do vaso com as da imagem do catálogo da Fábrica de Cerâmica e de Fundição das Devezas (Fig. 71b).

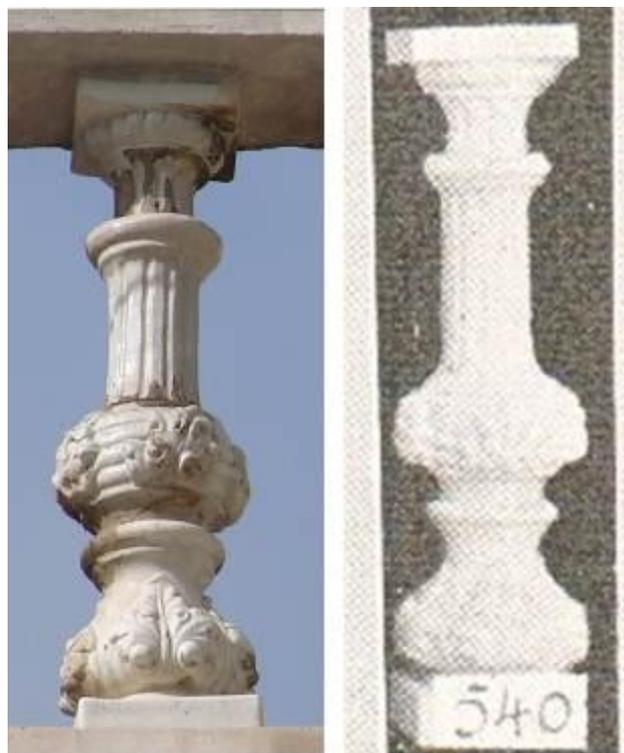
Figura 67 – Modelo do Balaústre.

(a) Balaústre existente no frontão do Casarão Barão de Cacequi (b) Imagem do catálogo da Fábrica de Cerâmica e de Fundição das Devezas.

O balaústre em análise (Fig. 72a), com dimensões de 0,73 cm X 0,20 cm X 0,20 cm (altura, largura e espessura, respectivamente), apresenta na base e o topo quadrados planos e lisos. Em seu fuste, possui cinco anéis, sendo dois lisos (côncavo) e três ornados com motivos fitomórficos (convexos). Os anéis ornados próximos a base apresentam folhas de acanto em relevo. Os dois anéis superiores são separados por duas golas caneladas, sendo um liso e o outro com ornatos de folhas. O anel central é fracionado por quatro anéis horizontais e estes são sobrepostos por quatro folhas de acanto inclinadas para a direita. No anel próximo da base inferior ocorrem oito folhas de acanto, dispostas verticalmente, sendo que destas quatro são maiores e se sobrepõem sobre as quatro menores. Os dois anéis ornados da base são separados por um anel liso. O balaústre apresenta como acabamento externo uma pintura marmorizada em tom de azul.

Considerando os atributos identificados no balaústre em análise e que estes são similares as características da imagem do catálogo da Fábrica de Cerâmica e de Fundação das Devezas (Fig. 72b), pode-se concluir que estes representam balaústres originários da referida empresa.

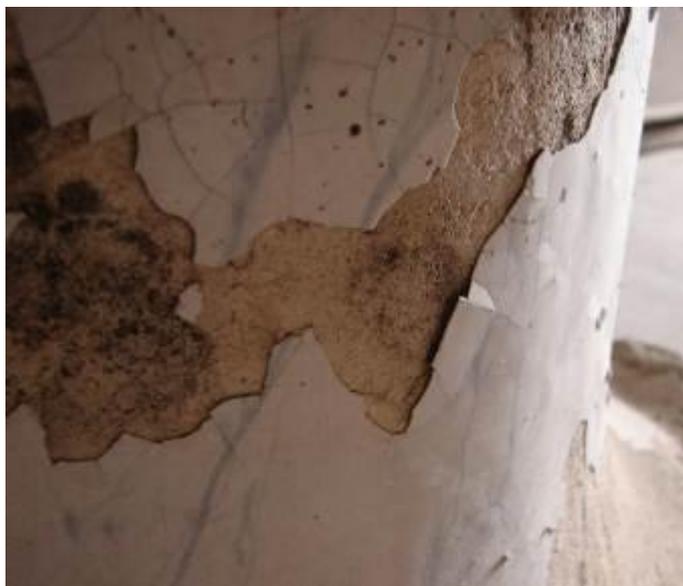
Figura 68 – Descolamento do revestimento no vaso nº 3.
Fonte: Acervo autora, 2011.

O estado de conservação das peças cerâmicas em faiança existentes nos Casarões, registrado nas fichas catalográficas, mostrou que estas estavam em péssimo estado de conservação, apresentando os seguintes danos: alterações por abrasão, destacamento ou descolamento do revestimento (Fig. 73), empolamento do

vidrado ou esmalte, esbeiçadelas, estalado, fissuras (superficiais e da chacota), fraturas, manchas, presenças de microrganismos e sujidades generalizadas.

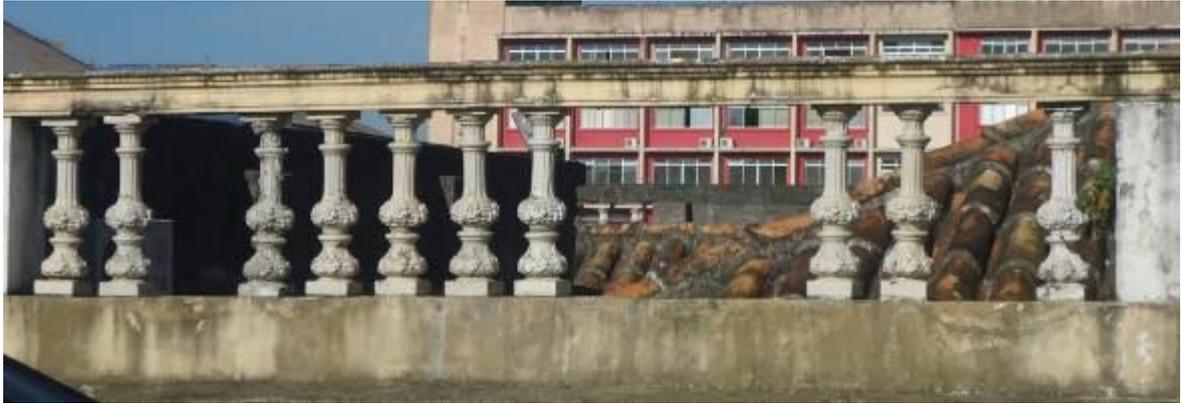
Figura 69 – Detalhe da platibanda do Casarão do Barão de Butuí, estão faltando alguns balaústres.
Fonte: Acervo autora, 2012.

Ao longo do desenvolvimento do trabalho, período de 2010 a 2012, as peças cerâmicas dos casarões Barão de São Luís e Barão de Cacequi foram restauradas e sua condição foi registrada nas fichas catalográficas elaboradas para o desenvolvimento da pesquisa. Já nas peças cerâmicas (balaústres) do casarão Barão de Butuí, que foram restauradas no ano de 2003, foram identificadas patologias resultantes da falta de manutenção, descritas como: sujidade generalizada, microrganismos (fungos), fissuras, crescimento de plantas de pequeno porte e subtração de alguns ornatos cerâmicos (Fig. 74).

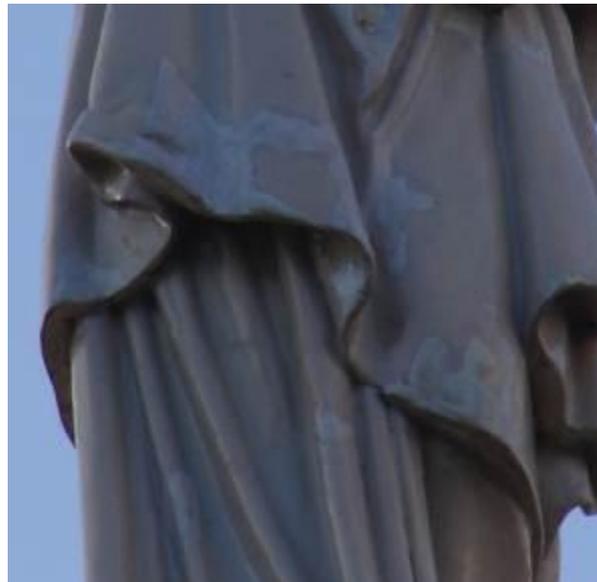
Figura 70 – Intervenção de restauro com alteração de cor, detalhe da escultura Agricultura.
Casarão Barão de São Luís.
Fonte: Acervo autora, 2012.

Para as esculturas da platibanda do casarão Barão de São Luís foi verificado uma patologia resultante das intervenções ocorridas, que é a presença de coloração diferenciada nos tecidos dos vestidos e mantos (Fig.75), e outra devido à falta de cuidado com o bem cultural, resultante da presença de dois coqueiros cujos galhos estão sobre a escultura Comércio (Fig. 76) e, também, provocam degradação dos dedos da escultura Indústria (Fig. 77).

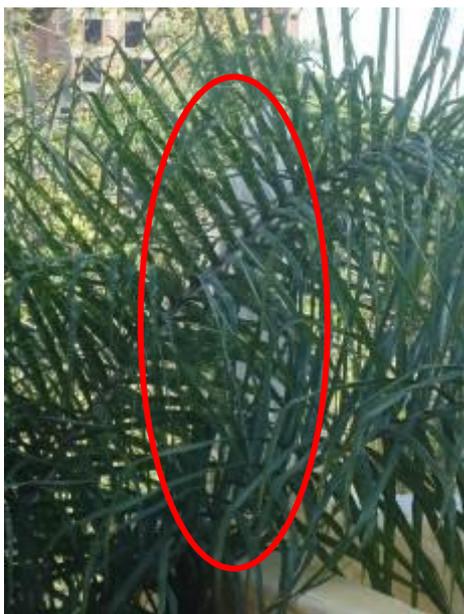
Figura 71 – Degradação da escultura Comércio devido à presença do coqueiro.
Casarão Barão de São Luís.
Fonte: Acervo autora, 2012.

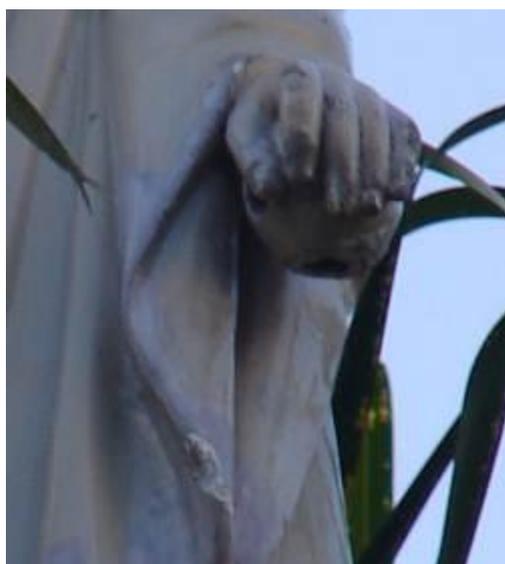
Figura 72 – Degradação dos dedos da escultura Indústria devido à presença das folhas do coqueiro.
Casarão Barão de São Luís.
Fonte: Acervo autora, 2011.

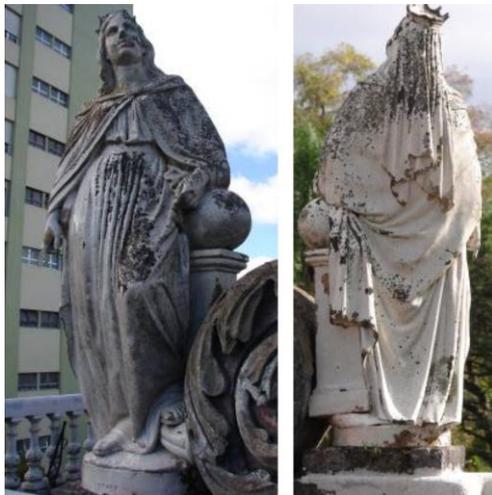
LEVANTAMENTO FOTOGRÁFICO

Título / Tema: Europa
Assinatura: não
Procedência: Casarão Barão de Cacequi
Data: não
Dimensão: 1,30 X 0,30 X 0,30 cm
Técnica: faiança
No. de registro: não
Origem: Portugal
Proprietário: UFPEL
Endereço: Praça Coronel Osório, 08
Descrição: Escultura em faiança

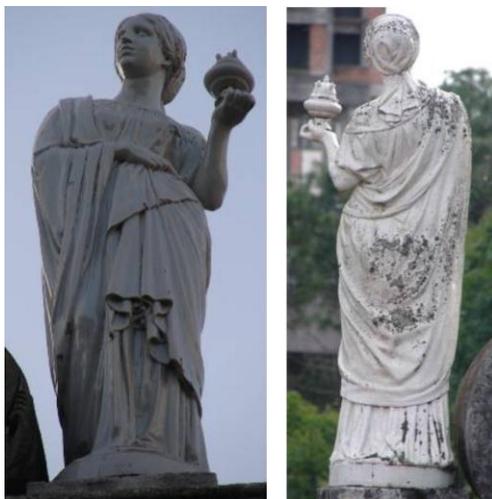
LEVANTAMENTO FOTOGRÁFICO

Título / Tema: Ásia
 Assinatura: não
 Procedência: Casarão Barão de Cacequi
 Data: não
 Dimensão: 1,10 X 0,30 X 0,30 cm
 Técnica: faiança
 No. de registro: não
 Origem: Portugal
 Proprietário: UFPEL
 Endereço: Praça Coronel Osório, 08
 Descrição: Escultura em faiança

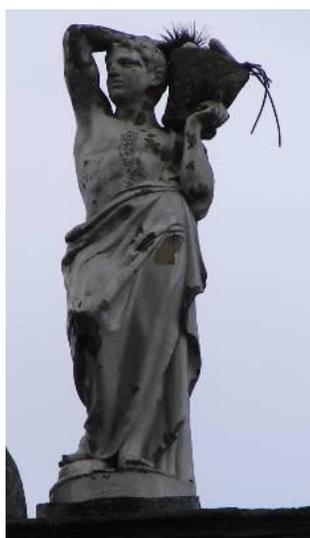
LEVANTAMENTO FOTOGRÁFICO

Título / Tema: Outono
 Assinatura: não
 Procedência: Casaão Barão de Cacequi
 Data: não
 Dimensão: 1,30 X 0,35 X 0,35 cm
 Técnica: faiança
 No. de registro: não
 Origem: Portugal
 Proprietário: UFPEL
 Endereço: Praça Coronel Osório, 08
 Descrição: Escultura em faiança

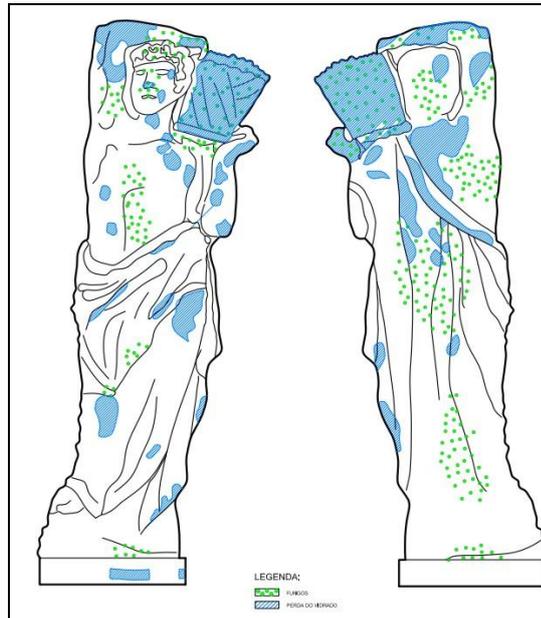
LEVANTAMENTO GRÁFICO

Perda do suporte Perda do vitrado Cimento Fungos

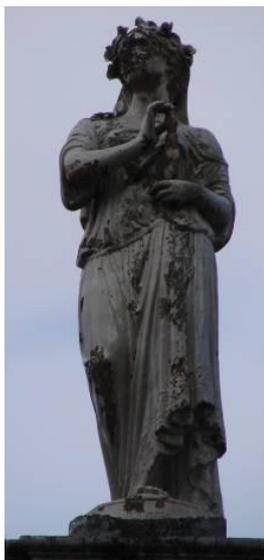
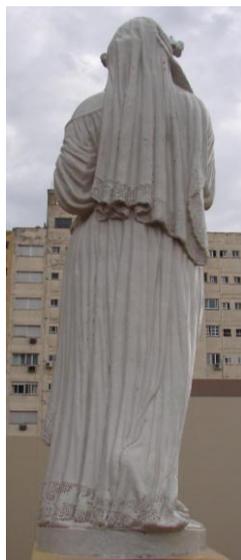
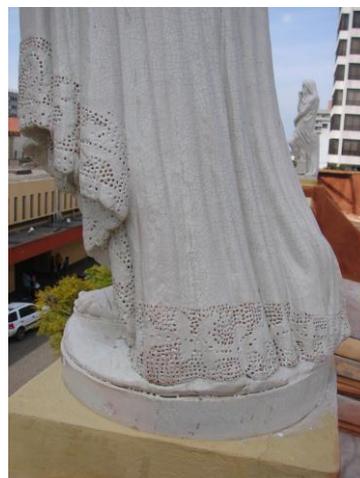
LEVANTAMENTO FOTOGRÁFICO

Título / Tema: Primavera
Assinatura: não
Procedência: Casa Barão de Cacequi
Data: não
Dimensão: 1,30 X 0,35 X 0,35 cm
Técnica: faiança
No. de registro: não
Origem: Portugal
Proprietário: UFPEL
Endereço: Praça Coronel Osório, 08
Descrição: Escultura em faiança

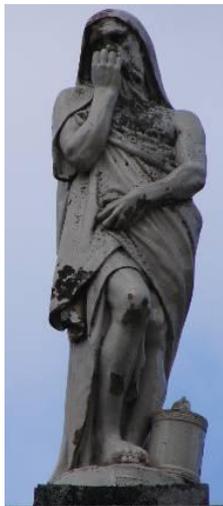
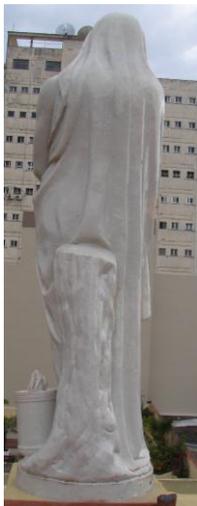
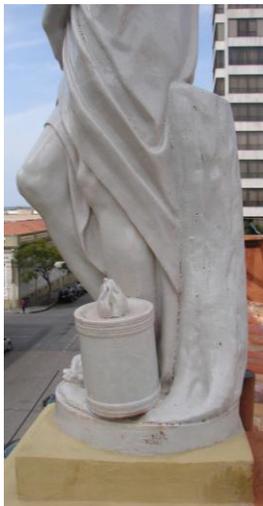
LEVANTAMENTO FOTOGRÁFICO

Título / Tema: Inverno
Assinatura: não
Procedência: Casaão Barão de Cacequi
Data: não
Dimensão: 1,10 X 0,30 X 0,30 cm
Técnica: faiança
No. de registro: não
Origem: Portugal
Proprietário: UFPEL
Endereço: Praça Coronel Osório, 08
Descrição: Escultura em faiança

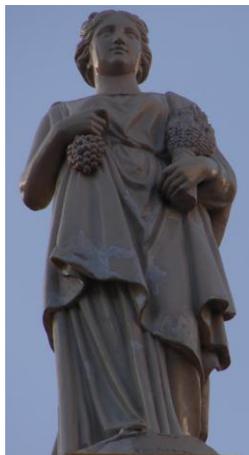
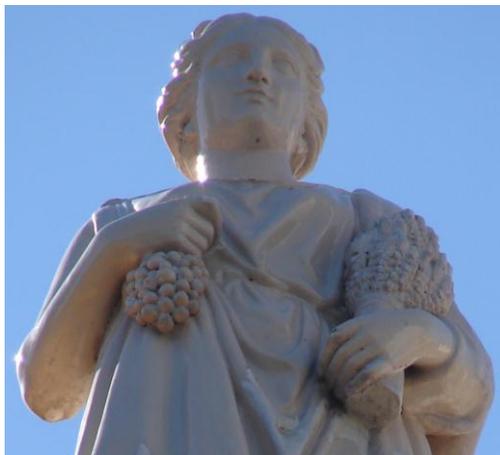
LEVANTAMENTO FOTOGRÁFICO

Título / Tema: Agricultura
 Assinatura: não
 Procedência: Casarão Barão de São Luís
 Data: não
 Dimensão: 1,10 X 0,30 X 0,30 cm
 Técnica: faiança
 No. de registro: não
 Origem: Portugal
 Proprietário: SECULT
 Endereço: Praça Coronel Osório, 06
 Descrição: Escultura em faiança

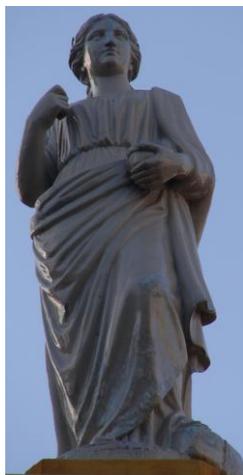
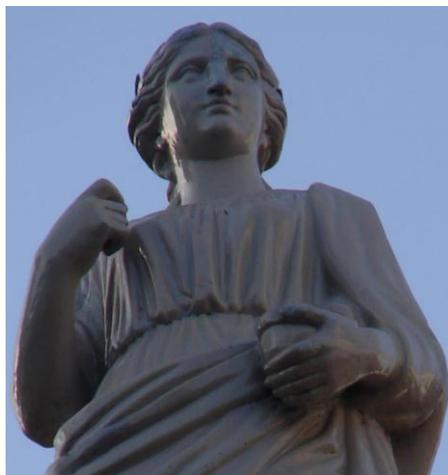
LEVANTAMENTO FOTOGRÁFICO

Título / Tema: Comércio
Assinatura: não
Procedência: Casarão Barão de São Luís
Data: não
Dimensão: 1,10 X 0,30 X 0,30 cm
Técnica: faiança
No. de registro: não
Origem: Portugal
Proprietário: SECULT
Endereço: Praça Coronel Osório, 06
Descrição: Escultura em faiança

- Fungos
 Líquens
 Algas
 Sujidades
 Crosta negra
 Fissuras
 Rachaduras
 Perdas do suporte (cerâmica)
 Perdas do verniz (esmalte)

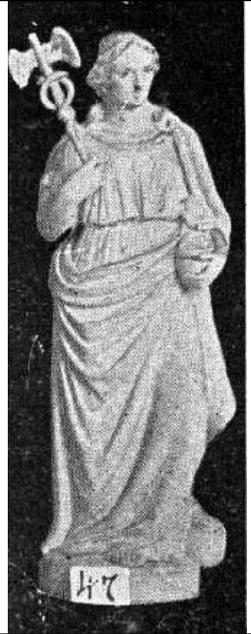
FOTO CATÁLOGO

Perda do suporte

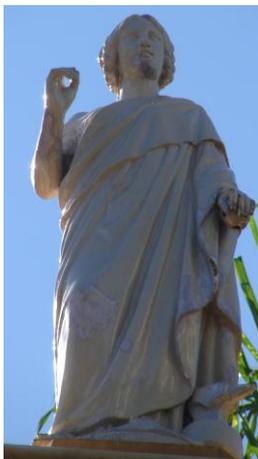
LEVANTAMENTO FOTOGRÁFICO

Título / Tema: Indústria
Assinatura: não
Procedência: Casarão Barão de São Luís
Data: não
Dimensão: 1,10 X 0,30 X 0,30 cm
Técnica: faiança
No. de registro: não
Origem: Portugal
Proprietário: SECULT
Endereço: Praça Coronel Osório, 06
Descrição: Escultura em faiança

- Fungos
 Líquens
 Algas
 Sujidades
 Crosta negra
 Fissuras
 Rachaduras
 Perdas do suporte (cerâmica)
 Perdas do verniz (esmalte)

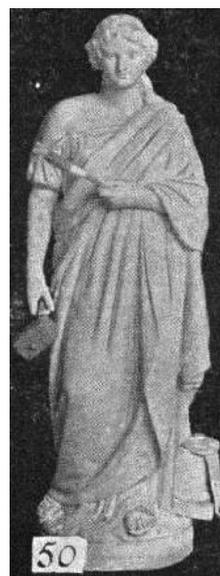
FOTO CATÁLOGO

Perda do suporte

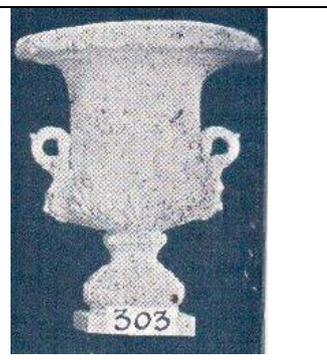
FOTO CATÁLOGO

Perda do suporte
