Triennium 2008-2011  
NEWSLETTER 2

## SCULPTURE, POLYCHROMY, AND ARCHITECTURAL DECORATION

### Patrimonio e identidad cultural: Mapeo y documentación de las pinturas murales del teatro Guarany, Pelotas, RS, Brasil

## An approach to the study of gold leaf from a Baroque altarpiece

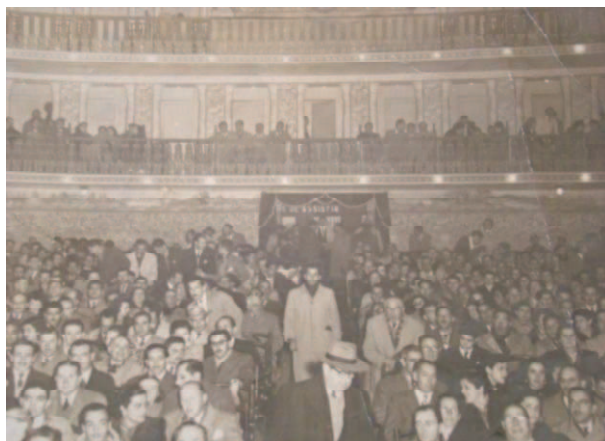
Figure 1: Photograph shows the old existing murals in the auditorium of the theatre.

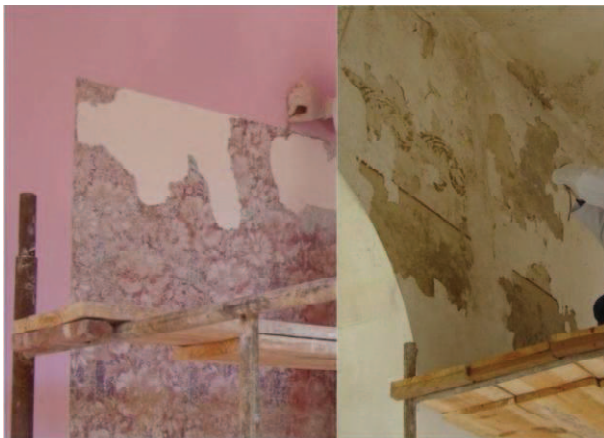
Figure 3: Exploration work on the left side room of the hall (left) and in the hall of the right lateral (right).

En las salas laterales del vestíbulo se identificaron dos estándares de pintura decorativa. En la sala de la lateral izquierda fueron encontradas tres capas de pintura: 1) lisa de color gris; 2) patrón verde com diseño de hojas y líneas rectas estilizadas; 3) patrón repetitivo floral en tonos de rosa y burdeos [2]. En la sala de la lateral derecha también fueron encontradas tres capas: 1) lisa de color gris; 2) lisa beige con friso en la parte superior; 3) Verde con frisos, decorado con

guirnalda estilizada y frisos geométricos en la parte superior y verde liso en la inferior (Figure 3).

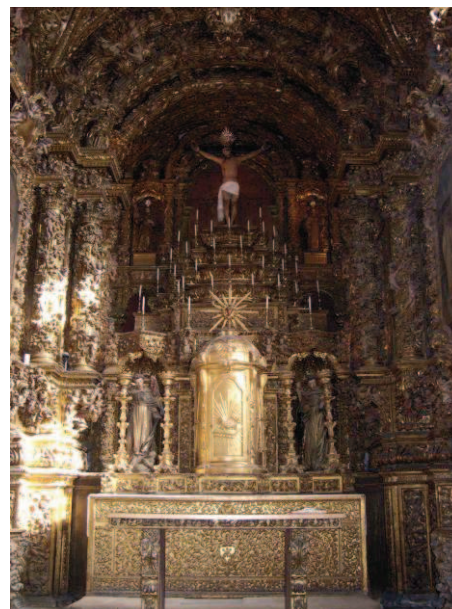
Figure 1. Igreja de Jesus (Church of Jesus): main altarpiece.

The Church of Jesus is one of the most magnificent examples of the Baroque period, reflecting the rising production of altarpieces in Portugal and the increase in use of gold leaf in church decoration (Figure 1). This demonstration of wealth resulted from the abundance of gold arriving from Brazil, particularly after the discovery of the mines in Minas Gerais in the 17<sup>th</sup> century [GUERRA et al, 1998]. Despite the abundant influx of gold, references to the origin of the gold used in the altarpieces in contracts and other documents, is practically non-existent. This fact makes the relationship between the gilders and the gold-beaters very important since it can provide some information regarding the circulation and acquisition of gold. The study of contracts from the Baroque period reflects the importance of the gold suppliers, whose reputation depended on the quality of the gold and the way that it was beaten, which was strictly regulated according to the master gilder specifications [FERREIRA-ALVES, 1989]. These regulations ensured that the gold could be supplied by the patron or by the gold-beaters with guarantee of good quality [FERREIRA-ALVES, 1989]. The quality of the gold was between 20 and 24 carats, and was sold in 1000 units – 10 books each one with 100 leafs [FERREIRA-ALVES, 1989; MARTÍNEZ, 1997]. Currently, in order to study the gold used in Portuguese Baroque altarpieces an investigatory project is being carried out, focusing not only in the typology of the gold used but also on the archival study of existing contracts and treatises.
