ÁREAS VULNERÁVEIS ASSOCIADAS AOS RECURSOS HÍDRICOS NO BIOMA PAMPA

PAULO ANSEMI DUARTE DA SILVA¹, FILIPE DOS SANTOS OLIVEIRA²;
VITOR EMANOEL QUEVEDO TAVARES³

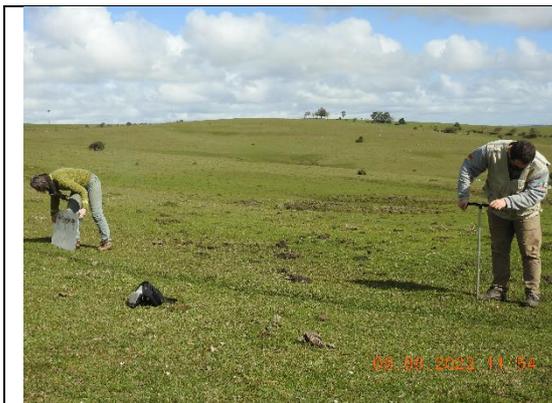
Fig 1 – Ponto 3, amostragem em campo nativo

As coletas ocorreram em áreas de campo nativo nunca cultivados e em áreas já convertidas em lavouras (Fig 1 e 2), buscando analisar a validade dos procedimentos em diferentes condições de uso do solo. Não foi observada diferença nos horizontes edáficos (Fig 3 e 4) nos diferentes usos do solo, indicando que o procedimento de sondagem é apropriado para o fim projetado. A condição climática no período das coletas foi de estiagem forte (2021-22), indicando que as surgências observadas não tem caracter efêmero, ou seja, não estão vinculadas aos fluxos hídricos que ocorrem logo após as precipitações.

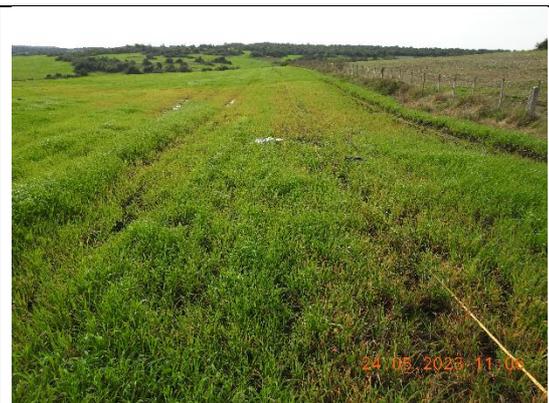
Fig 2 – Ponto 10, amostragem em conversão

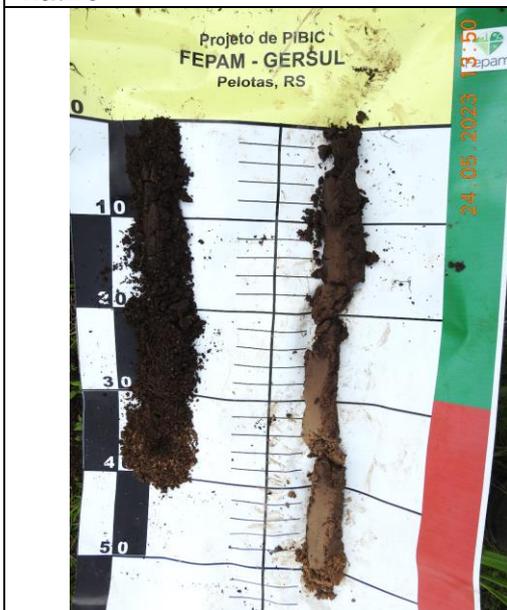
Fig 3 – Ponto 14, perfil na surgência (direita) e à montante (esquerda)

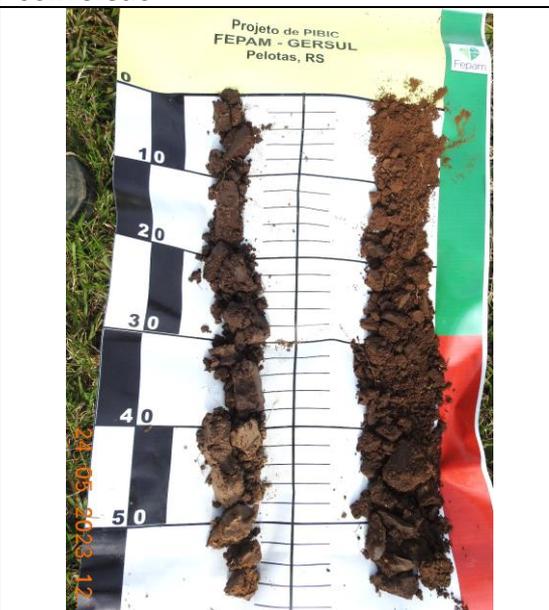
Fig 4 – Ponto 11, perfil na surgência (esquerda) e à montante (direita)
