**DISSERTAÇÃO DE MESTRADO**

**ANÁLISE HISTÓRICA DAS ENXURRADAS NO MUNICÍPIO DE PELOTAS E AS  
CONSEQUÊNCIAS DA ENXURRADA DE 2009 NA BACIA HIDROGRÁFICA DO  
ARROIO QUILOMBO, PELOTAS/ RS**

Dissertação apresentada ao Programa de Pós-Graduação em Geografia do Instituto de Ciências Humanas da Universidade Federal de Pelotas como requisito parcial à obtenção do título de Mestre em Geografia.

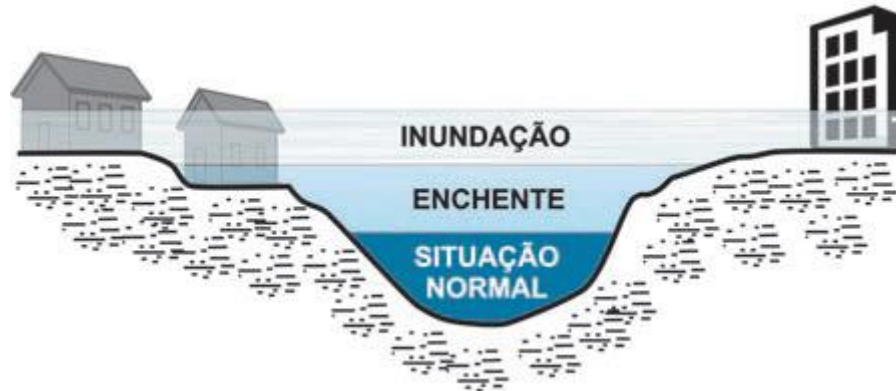
**Figura 7:** Esquema do processo de enchente e inundação  
 Fonte: MINISTÉRIO DAS CIDADES/ IPT (2007); AMARAL e RIBEIRO (2009)

autores trazem uma figura importante que ilustra a diferenciação desses dois conceitos, ou seja, é um perfil esquemático do processo de enchente e inundação, apresentada a seguir (Figura 7).

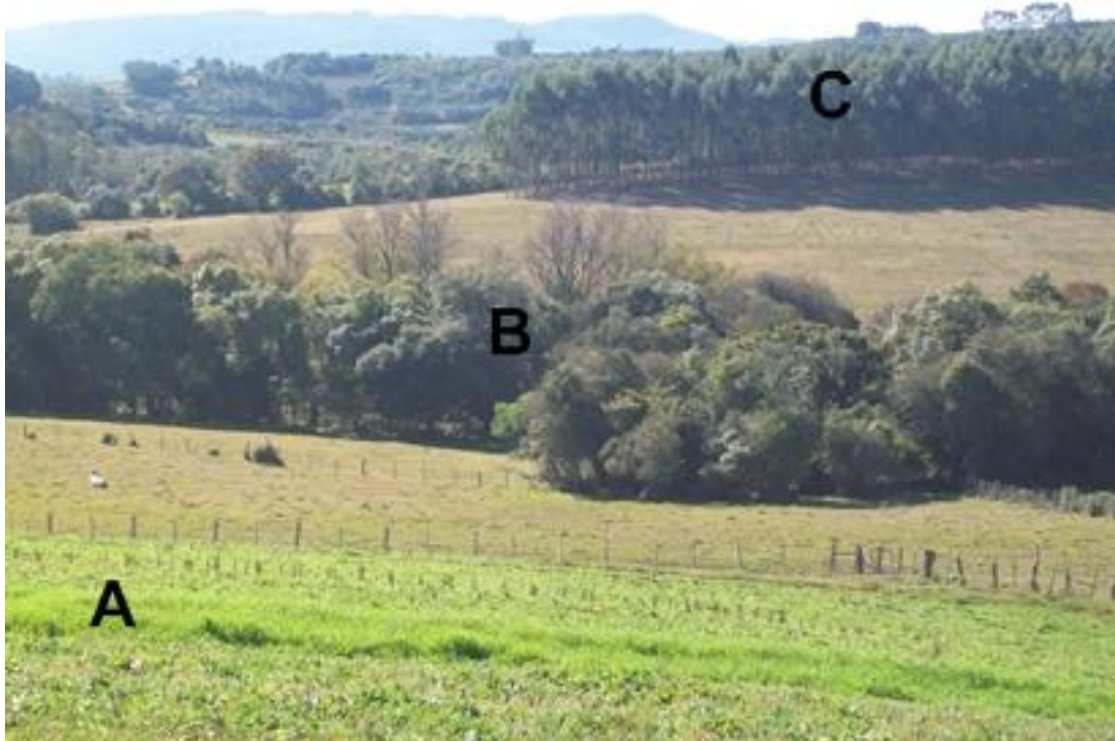
A vegetação encontrada na Bacia Hidrográfica do Arroio Quilombo foi um misto de mata ciliar com áreas de reflorestamentos: Eucaliptos e Acácias, espacializados em toda a bacia, além da vegetação herbácea, como os campos geralmente destinados a criação de gado e áreas de pastagens (Figura 11).

**Figura 11:** A: em primeiro plano vê-se vegetação herbácea. B: em segundo plano vê-se vegetação arbórea nas margens do Arroio Quilombo. C: em um terceiro plano vê-se áreas de reflorestamentos na baixa Bacia do Arroio Quilombo  
Fonte: RUTZ (2015)

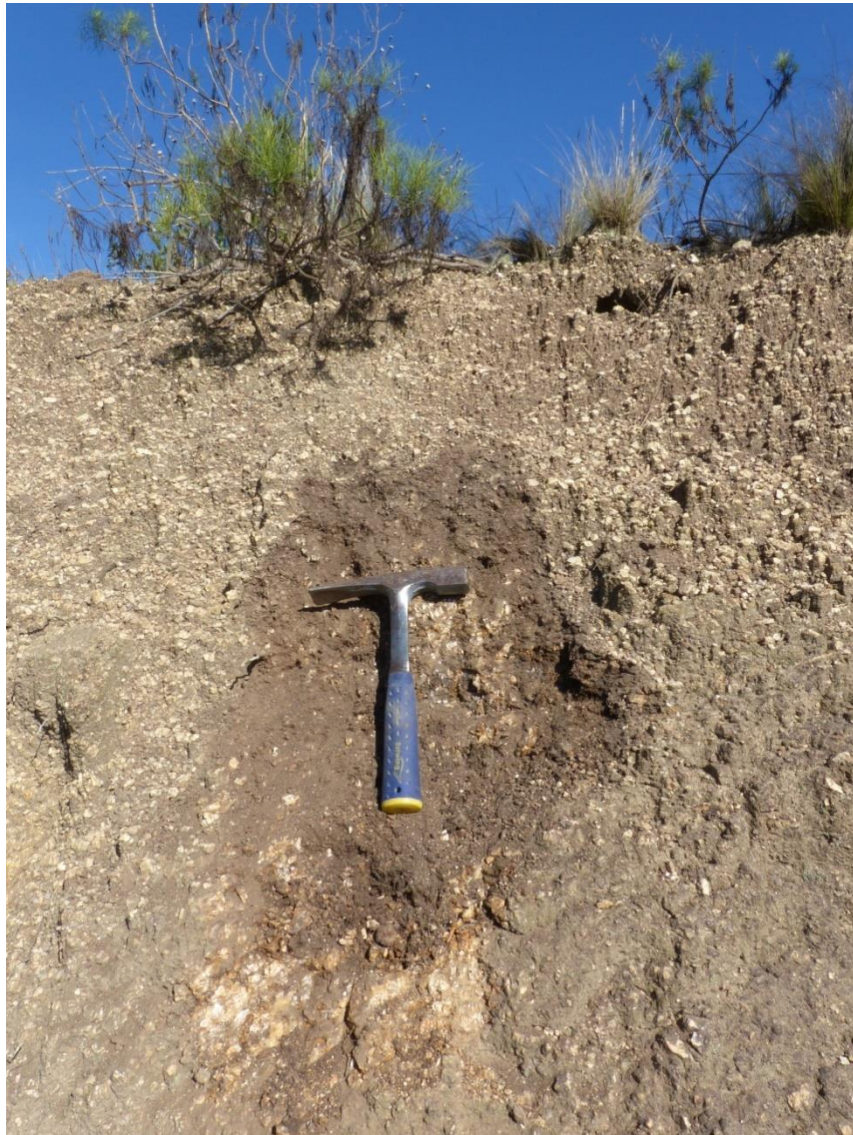
**Figura 12:** Perfil de solo típico da alta bacia do Arroio Quilombo.  
Fonte: RUTZ (2015)

A parte alta da bacia hidrográfica do Arroio Quilombo predomina os neossolos litólicos em alta declividade, sem a presença de um horizonte A bem definido, com muito material mineral parcialmente intemperizado e um horizonte R pouco abaixo da superfície, a uma profundidade estimada entre 50 e 70 cm (Figura 12).

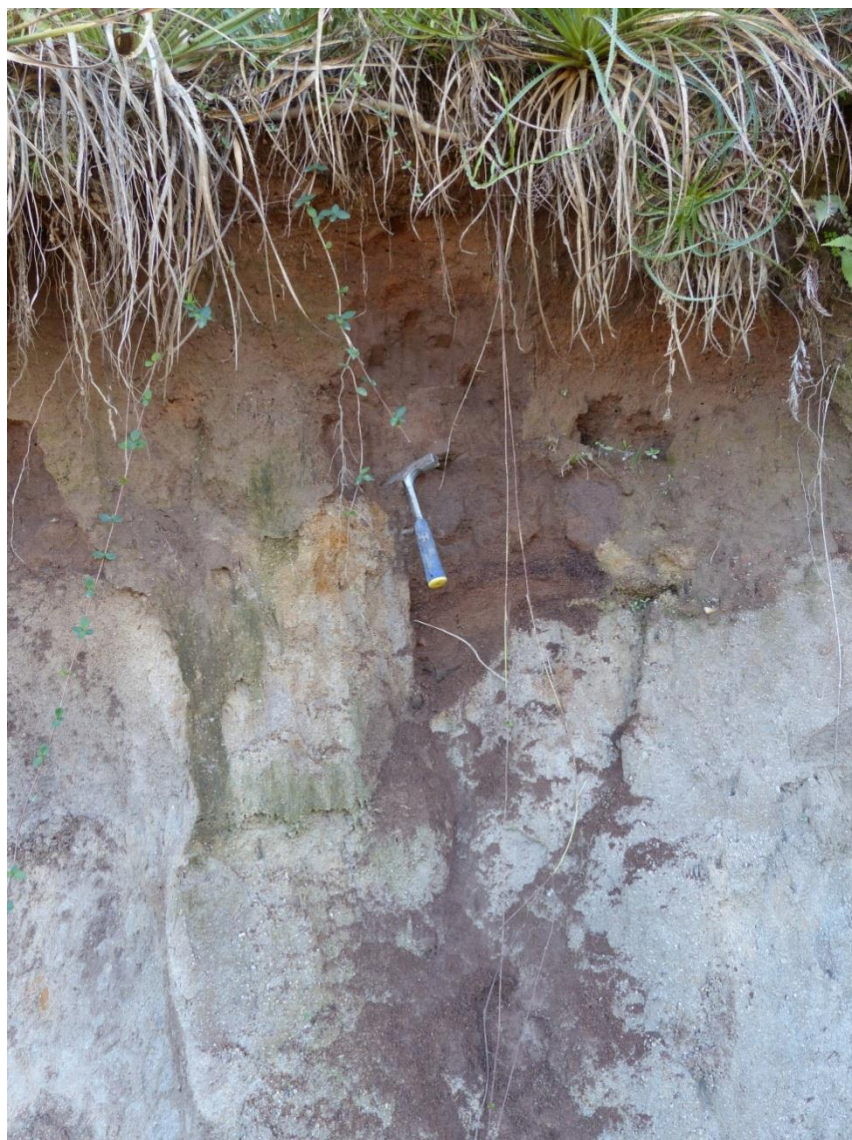
**Figura 13:** Perfil de solo típico na média bacia do Arroio Quilombo  
Fonte: RUTZ (2015)

Em alguns pontos na média bacia encontramos solos com associação de argissolos com cambissolos (Figura 13), onde temos uma sequência de horizonte A, horizonte E (horizonte de eluviação, ou seja, perda de material) e horizonte Bt (horizonte B textural, rico em argila e silte, bastante endurecido e impermeável). Sob este horizonte Bt, podemos ter a formação de um outro horizonte B, ainda incipiente, ou diretamente um horizonte C em alto grau de intemperização.

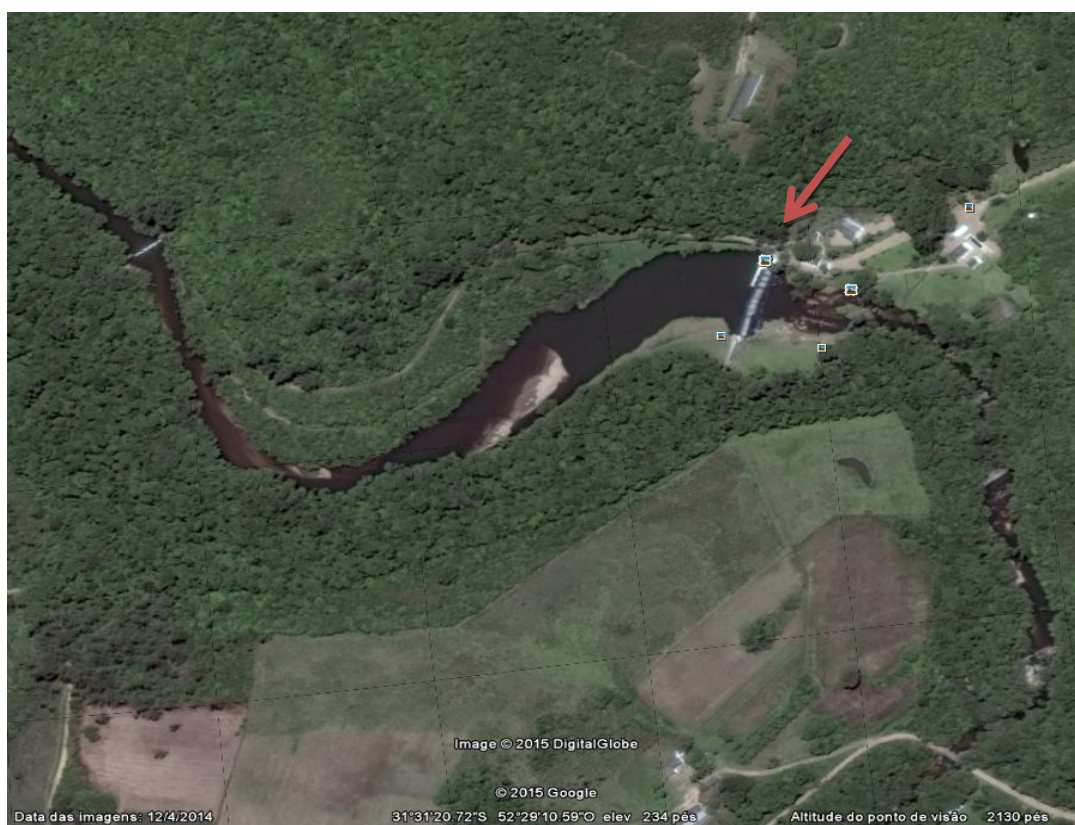
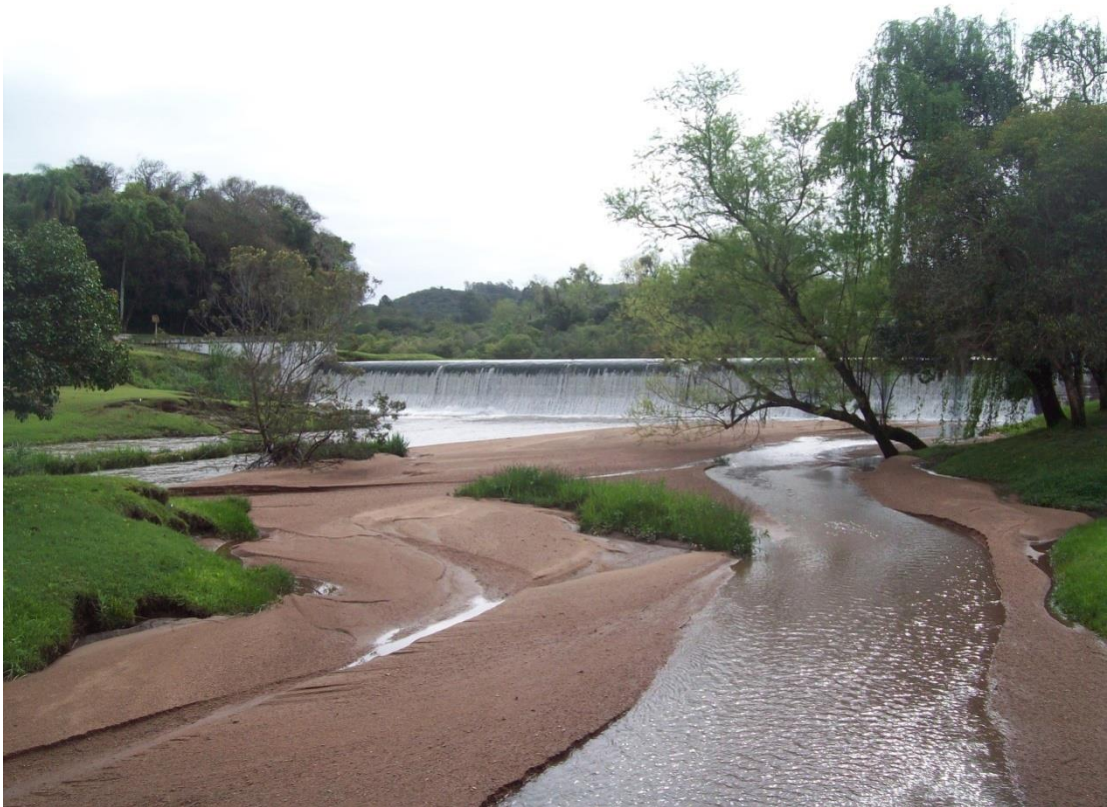
A Represa do Quilombo (Figuras 14 e 15) foi construída por volta de 1913 para mandar água para a Estação de Tratamento do Sinott (Monte Bonito- 9º Distrito de Pelotas) para o abastecimento da Santa Casa de Misericórdia de Pelotas. Fica localizada na localidade do Bachini (Quilombo - 7º Distrito de Pelotas), e hoje abastece a algumas regiões da colônia de Pelotas.

**Figura 14:** Imagem da Represa do Quilombo- Bachini (7º distrito de Pelotas/ RS)  
Fonte: *Google Earth*, Fevereiro de 2015

**Figura 15:** Foto da Represa do Quilombo em outubro de 2014  
Fonte: RUTZ (2014)

relatos do senhor Antônio Augusto Alves ao Diário Popular daquela época, a Represa do Quilombo sofreu danos nas “adufas<sup>5</sup> e ralos obstruídos, cinco pilares dos encanamentos destruídos, arreamento do cano mestre, obstrução de toda a bacia por areia, barro, grandes árvores e madeira solta” (DIÁRIO POPULAR, 1923, p. 2).

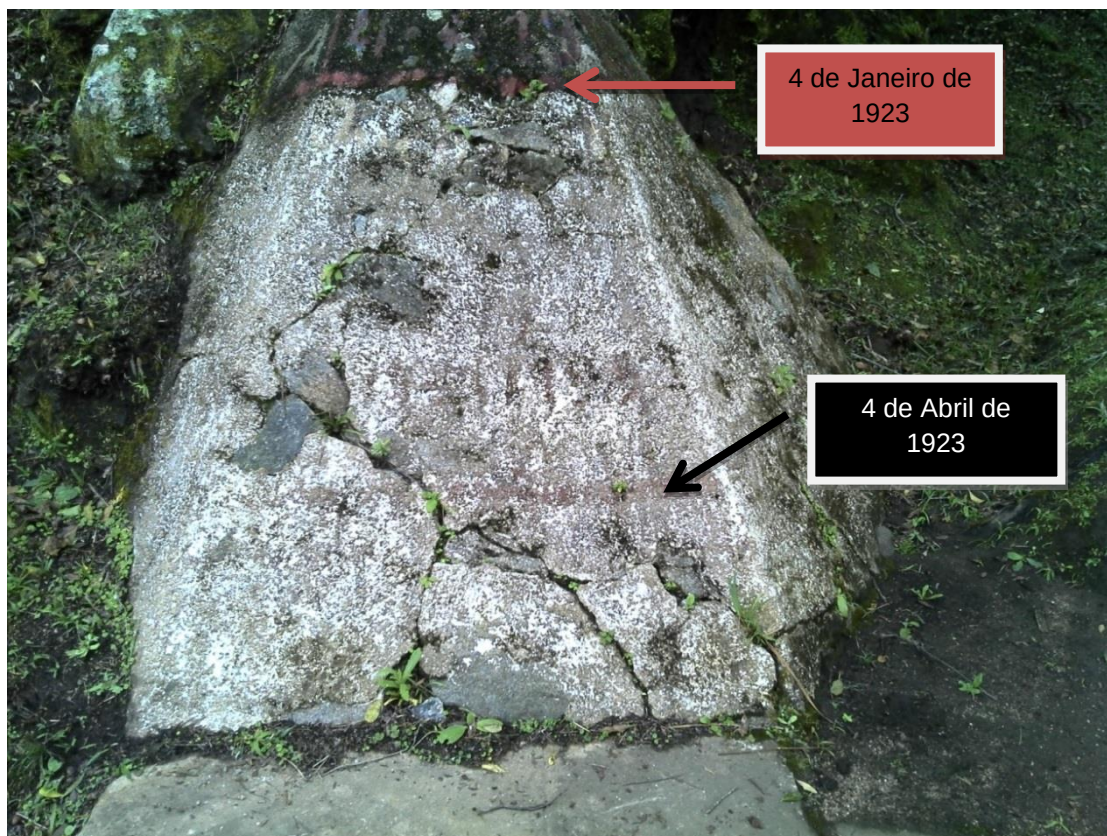
A magnitude dessas enchentes foi tamanha que os níveis que a água alcançou ainda são visíveis em um fragmento rochoso localizado na Represa do Quilombo. (Figura 16).

**Figura 16:** Registros das enchentes de 1923 em um fragmento rochoso na Represa do Quilombo  
Fonte: RUTZ (2014)

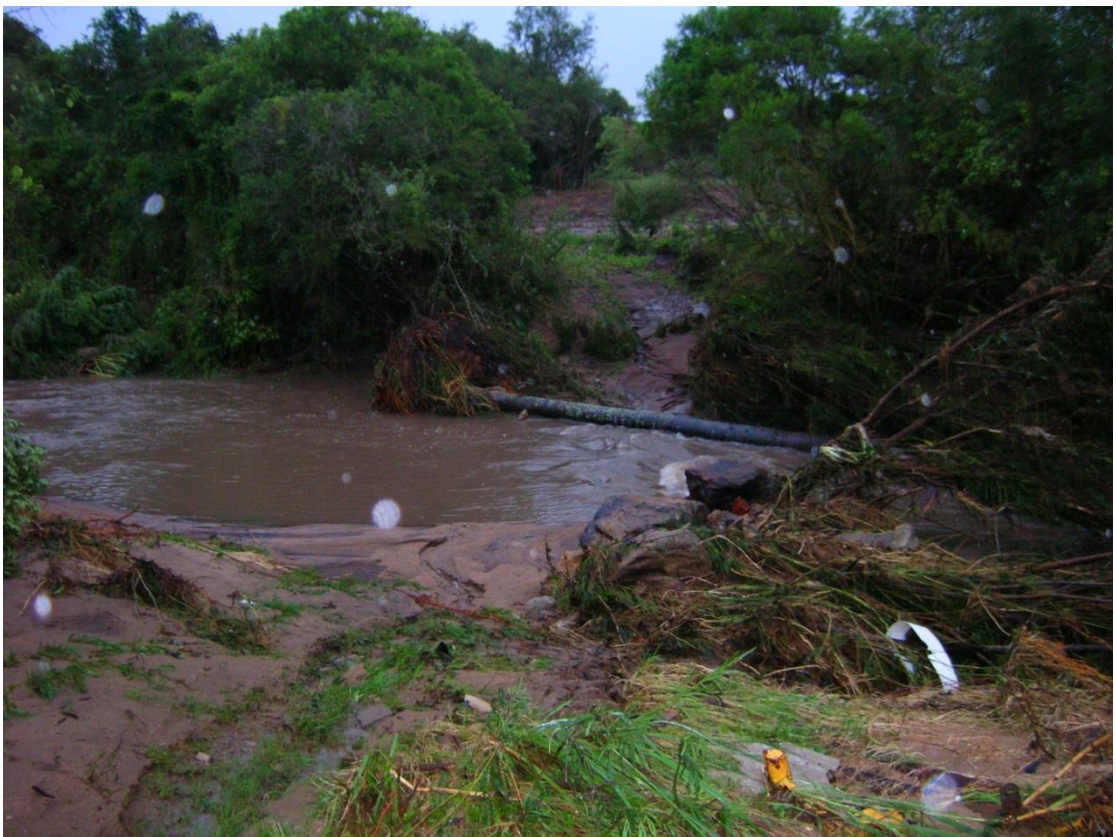
Uma moradora relata que, no dia anterior à enxurrada, notou que a sanga (Sanga da Maleta- afluente do Arroio Quilombo) que passa ao lado de sua casa estava “seca”; no outro dia a realidade era bem diferente, com tudo devastado, árvores arrancadas, galpão destruído, entre outras consequências (Figuras 27, 28 e 29).

**Figura 27:** Consequências da enxurrada de janeiro de 2009  
Fonte: Moradora Elisia Vergara Herrmann (2009)

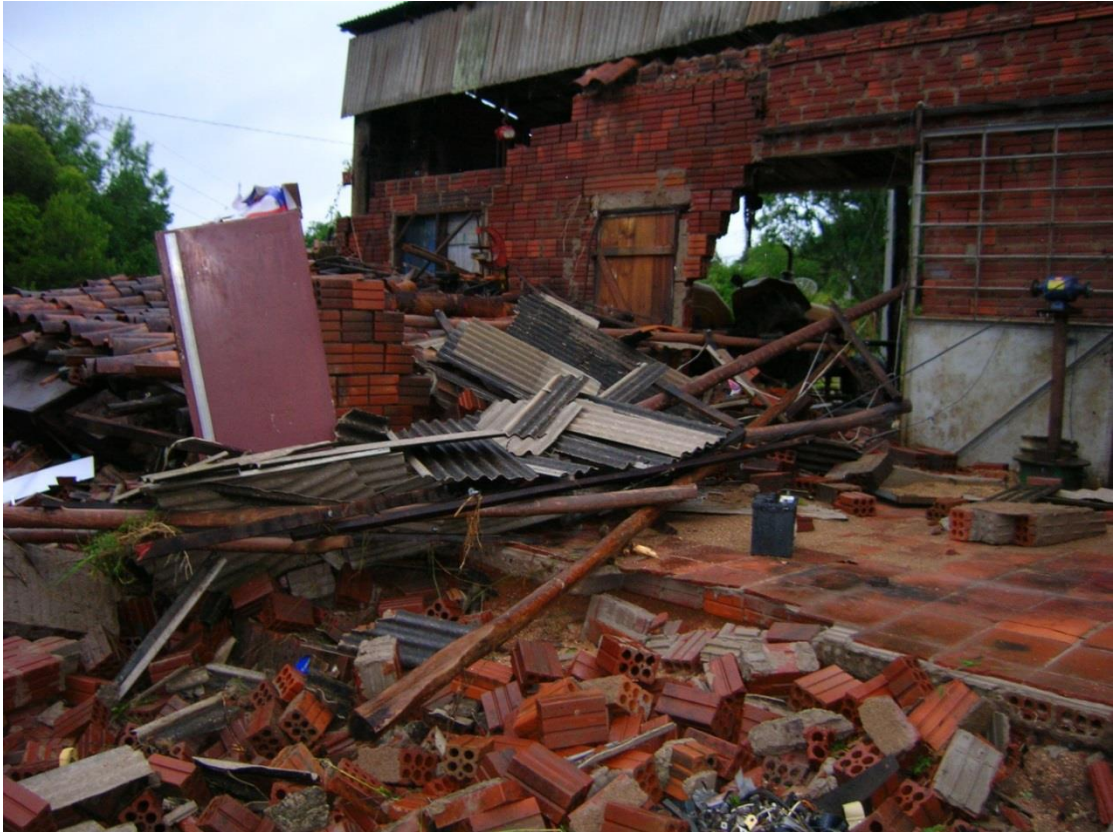
**Figura 28:**Galpão destruído em consequências da enxurrada de janeiro de 2009  
Fonte: Moradora Elisia Vergara Herrmann (2009)

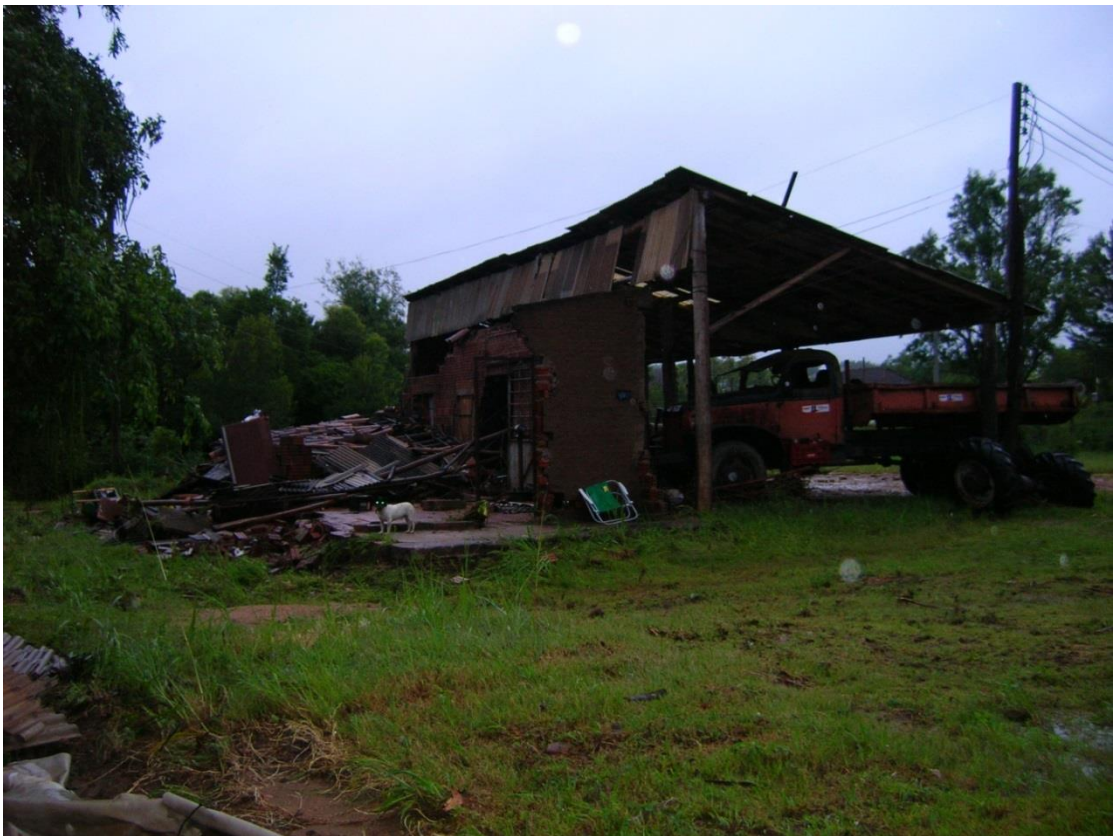
**Figura 29:**Vista mais distante do galpão destruído - Consequências da enxurrada de 2009  
Fonte: Moradora Elisia Vergara Herrmann (2009)

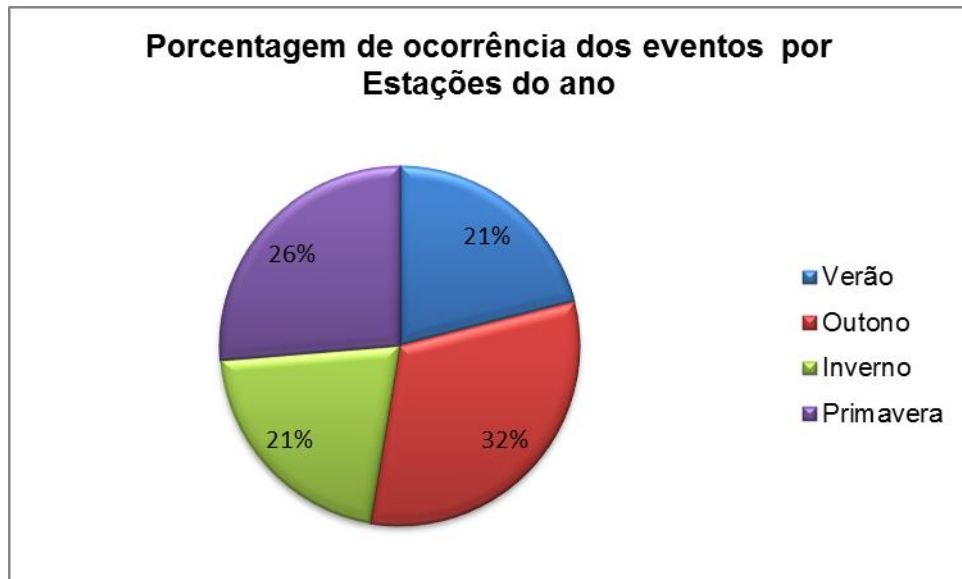
**Figura 30:** Gráfico de porcentagem de ocorrência dos eventos por Estação do ano  
Organizado e elaborado por: RUTZ (2015)

O gráfico novamente nos indica que as maiores ocorrências dos 19 eventos repertoriados incidiram no outono, com 32%. Já as Estações do verão e inverno ficaram com 21 % dos casos e a primavera com 26 %. Nota-se, porém, certo equilíbrio entre a distribuição dos eventos, não havendo uma discrepância de ocorrências entre um ou outro mês do ano, ou entre uma estação ou outra.

O Gráfico a seguir (Figura 30) nos mostra em porcentagens a incidência desses eventos nas estações do ano.

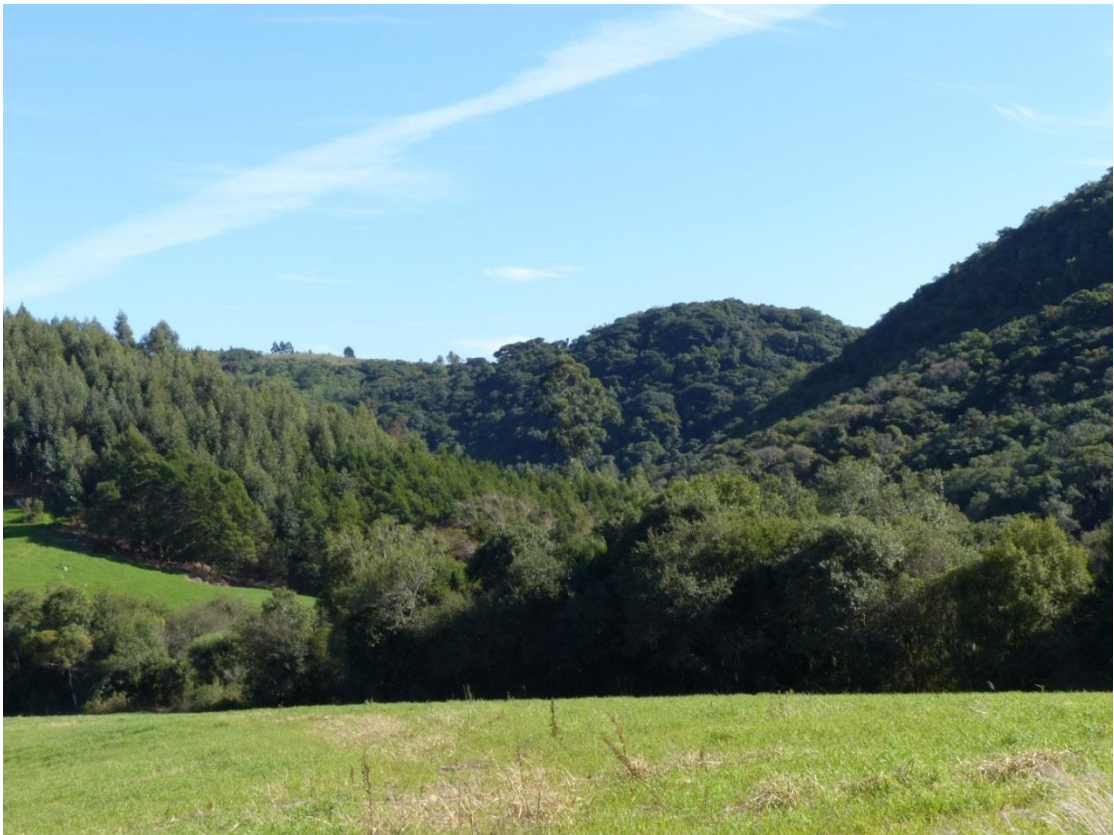
A 1° (primeira) classe, trata-se da Vegetação Arbórea. As Áreas de extrato arbóreo com vegetação natural se estenderam ao longo da bacia, porém é mais presente nos dois terços inferiores da bacia, muitas vezes encontram-se misturadas com áreas de reflorestamento (Eucaliptos e Acácias) como vemos na figura a seguir (Figura 32), dificultando a classificação no mapeamento de uso e cobertura da terra. Portanto, neste estudo não levamos em consideração a distinção entre mata nativa e silvicultura.

**Figura 32:** Contraste de mata nativa com áreas de reflorestamento na alta bacia do Arroio Quilombo.  
Fonte: RUTZ (2015)

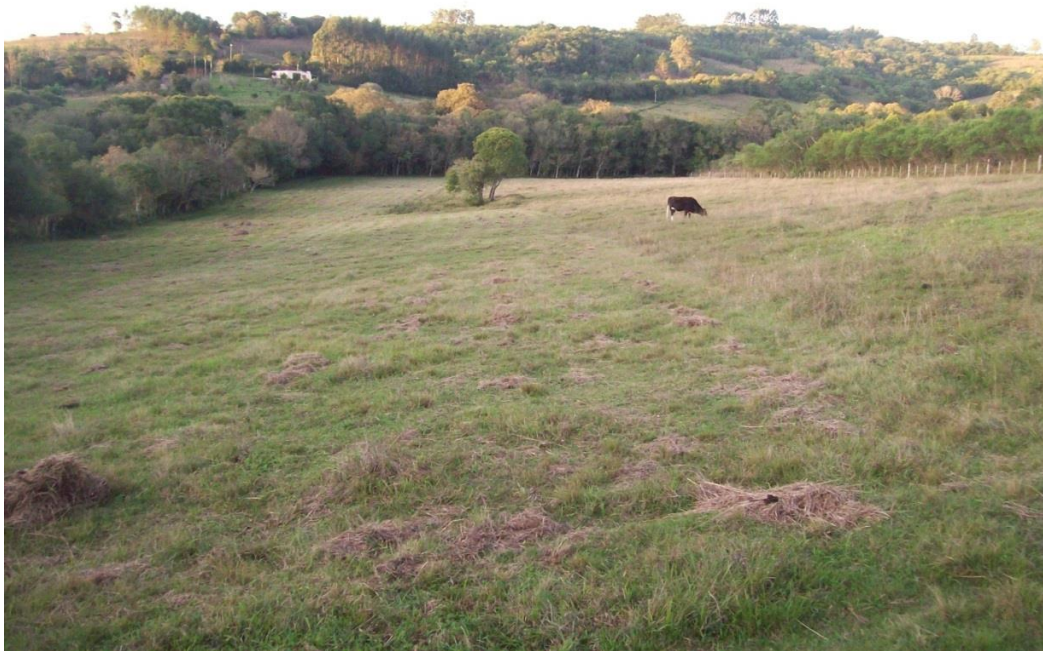
A 2° (segunda) classe trata-se da Vegetação Herbácea. Essa classe predomina na sua maior parte na baixa bacia do Arroio Quilombo. Em campo, observou-se que estas áreas de campos limpos são utilizadas principalmente para a criação de gado (Figura 33), mas observou-se também a existência de áreas de pastagens plantadas. Observou-se ainda que mesmo em áreas de forte declividade podemos encontrar áreas de pastagens destinadas à criação de gado (Figura 34).

**Figura 33:** Campo limpo com criação de gado na baixa bacia do Arroio Quilombo, ao fundo vegetação arbórea.  
Fonte: RUTZ (2015)

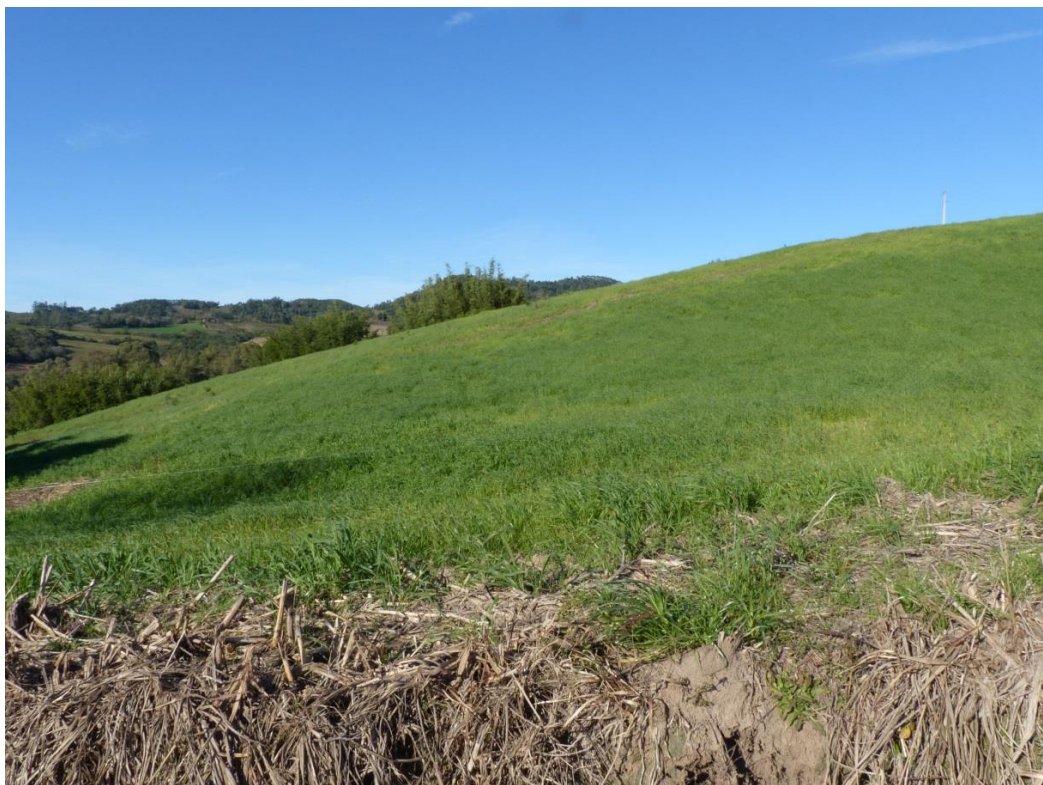
**Figura 34:** área de pastagem em média declividade na alta bacia do Arroio Quilombo.  
Fonte: RUTZ (2015)

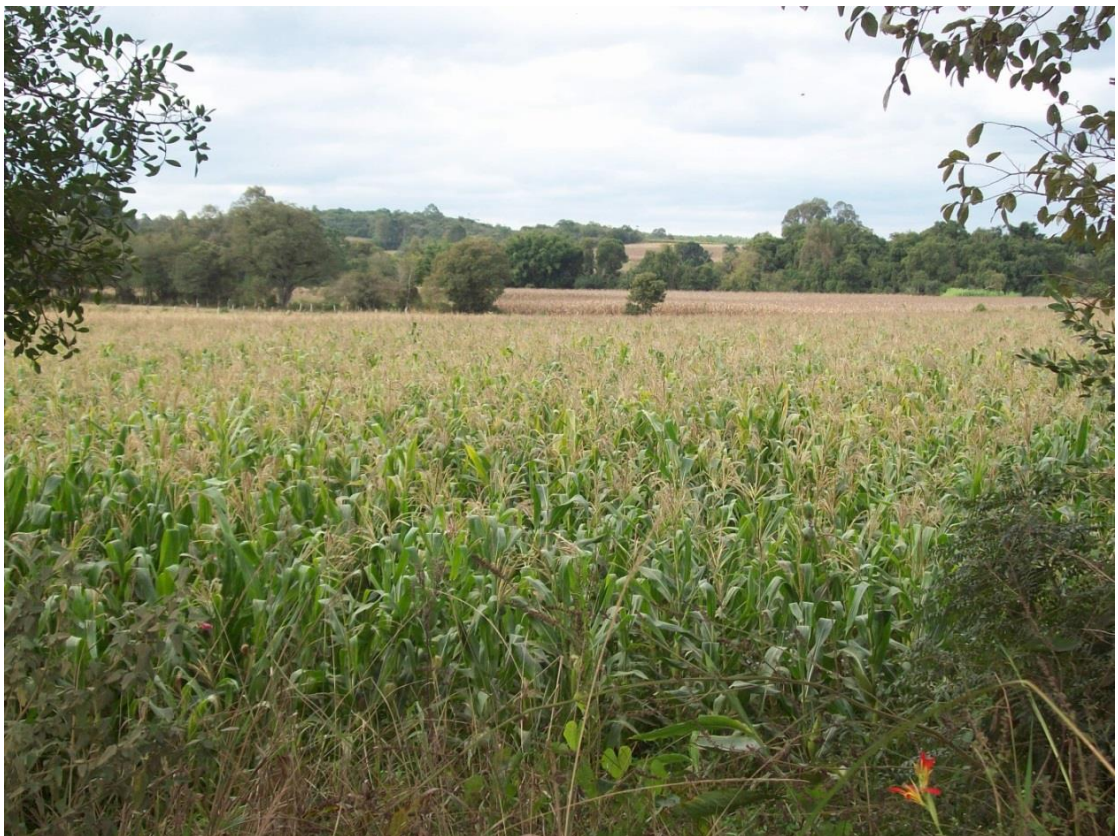
A 3ª (terceira) classe trata-se de áreas de cultivos presente majoritariamente no terço superior da área de estudo, e ao longo dos vales no restante da bacia. Na alta bacia, estes cultivos se aproveitam das áreas mais planas nos patamares do relevo, apesar de também terem sido observados cultivos em áreas de forte declividade. Nos fundos de vale, a agricultura acompanha as áreas planas ao longo dos cursos d'água ao longo de toda a bacia. Em campo, os produtores afirmaram utilizar as áreas mais planas para as culturas como milho e soja, e as áreas mais íngremes para o plantio de fumo (Figuras 35 e 36). Em algumas áreas mais íngremes também se encontram culturas como os pessegueiros.

**Figura 35:** Cultivo de milho (baixa bacia) próximo a foz do Arroio Quilombo  
Fonte: RUTZ (2015)

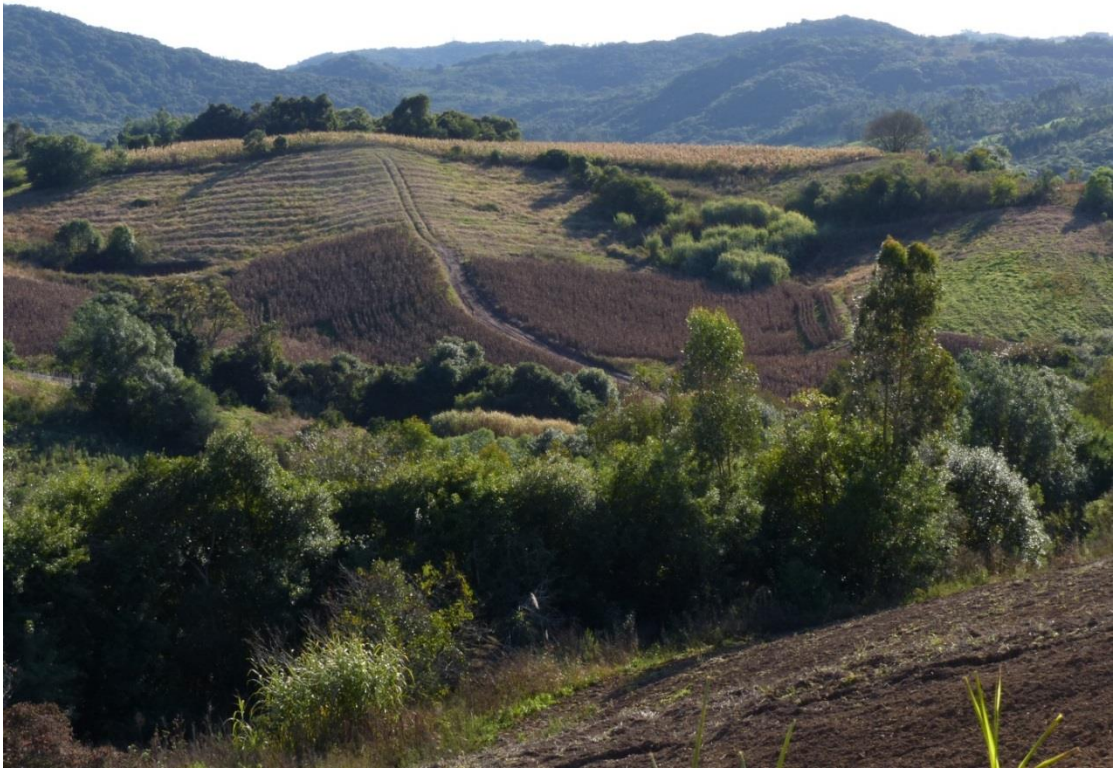
**Figura 36:** áreas de cultivo em forte declividade na alta bacia do Arroio Quilombo  
Fonte: RUTZ (2015)

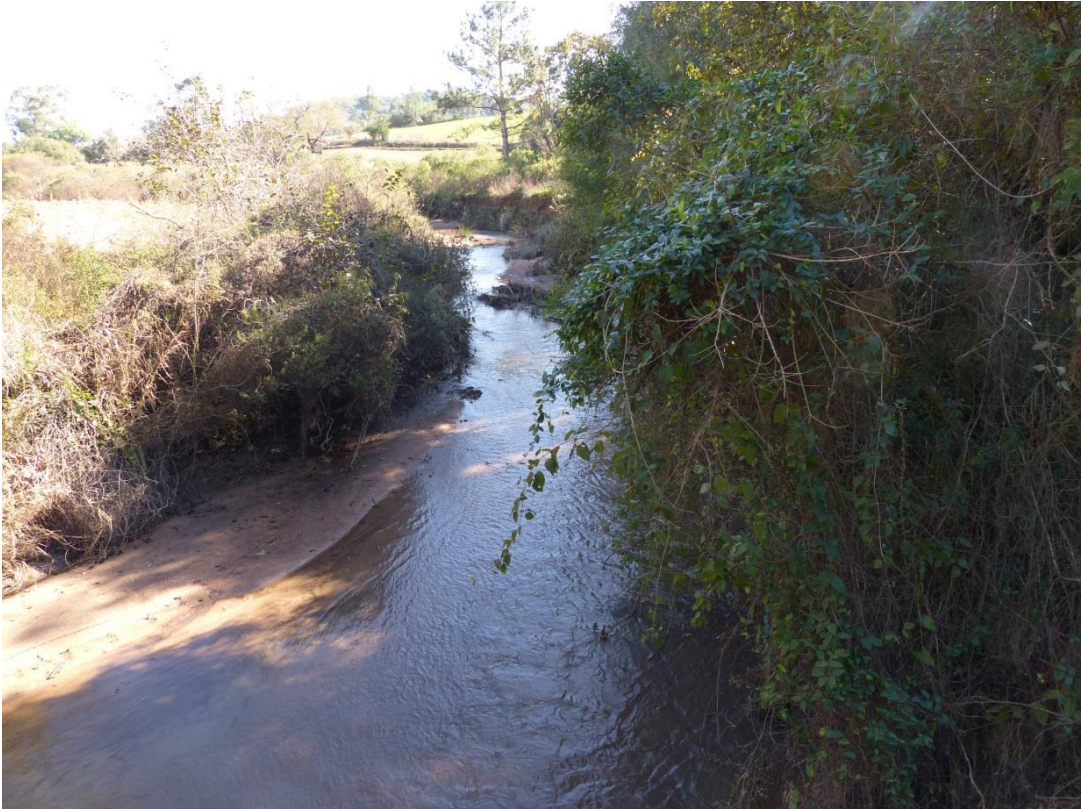
A 4ª (quarta) classe trata-se dos corpos d'água (Figuras 38, 39, 40 e 41), ou seja, o curso fluvial principal que dá nome a bacia hidrográfica (Arroio Quilombo) e seus afluentes.

**Figura 38:** Arroio Quilombo (alta bacia)  
Fonte: RUTZ (2015)

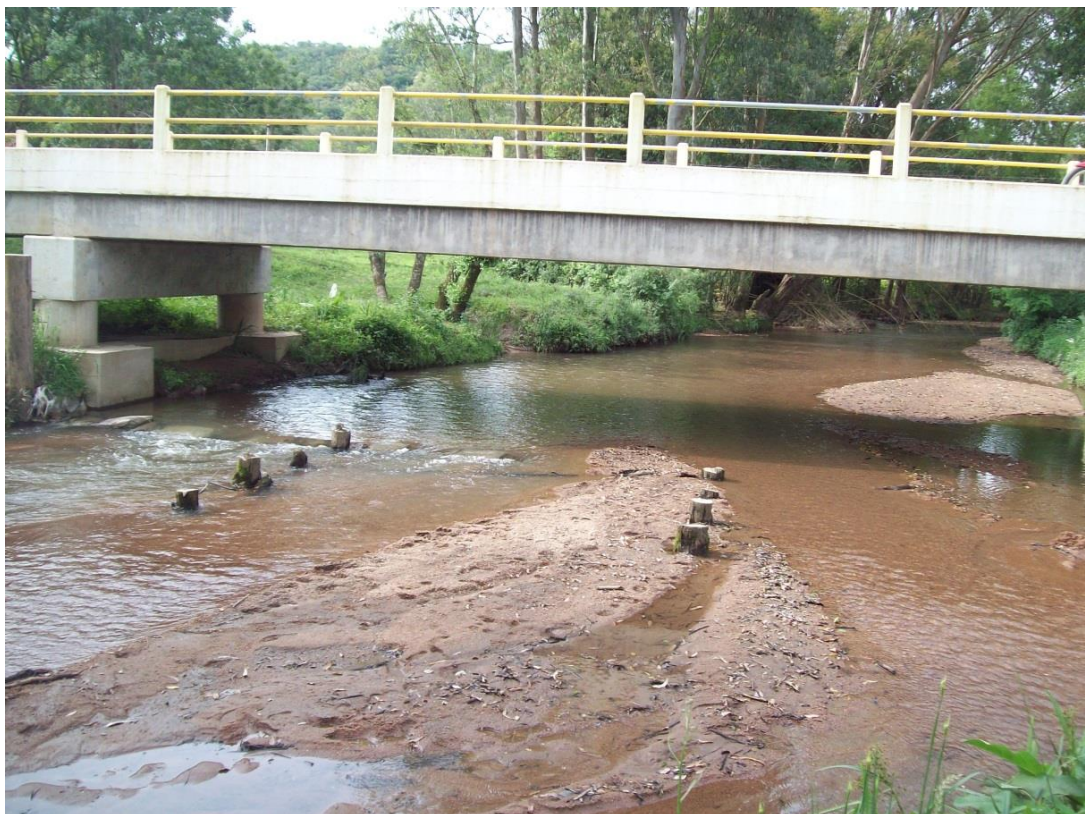
**Figura 39:** Ponte sobre Arroio Quilombo - Grupelli (Quilombo- 7º distrito de Pelotas)  
Fonte: RUTZ (2014)

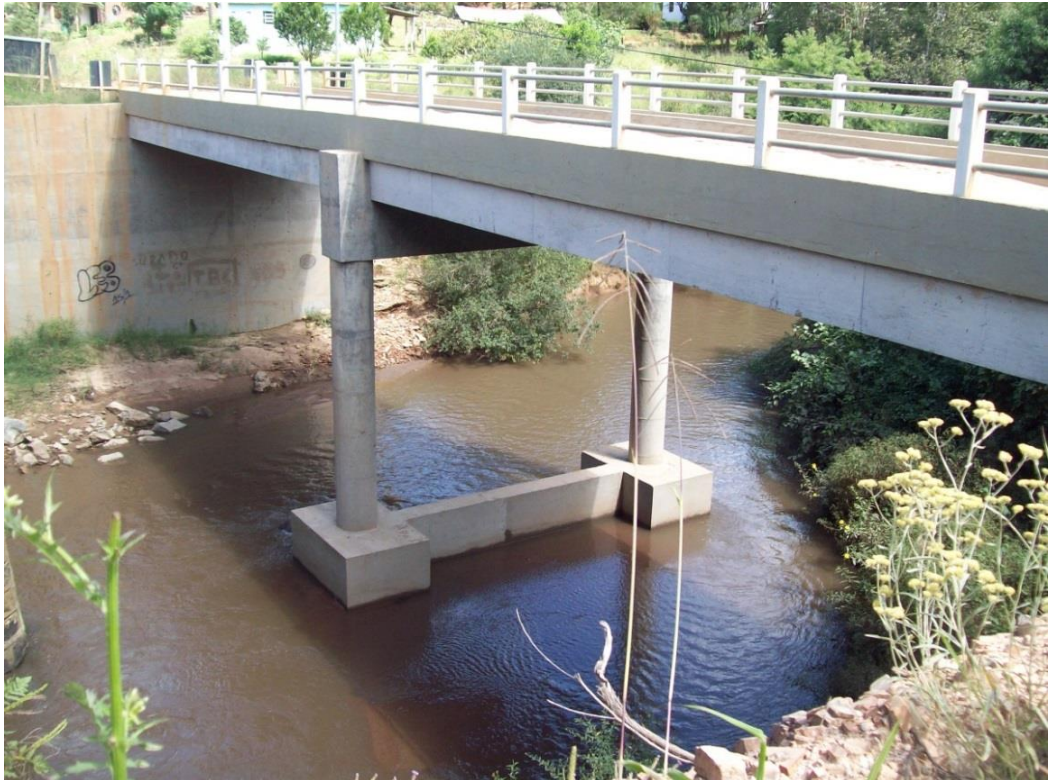
**Figura 40:** Ponte sobre o Arroio Quilombo – Bachini (Quilombo- 7º distrito de Pelotas)  
Fonte: RUTZ (2014)

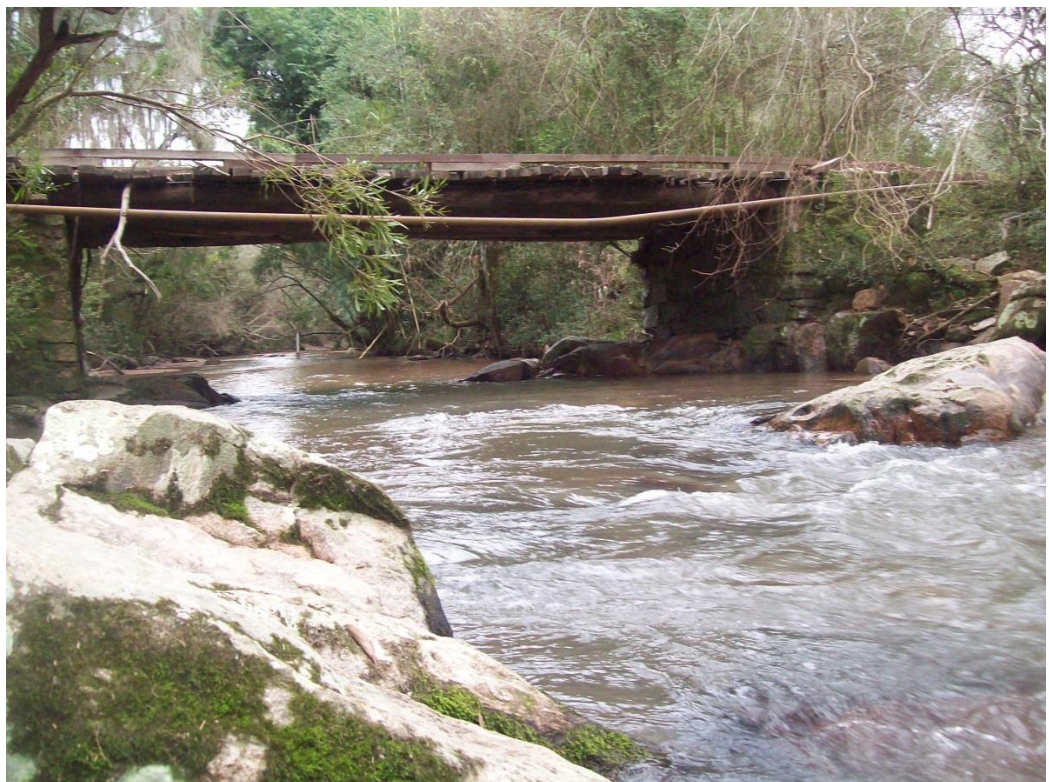
**Figura 41:** Ponte sobre o Arroio Quilombo- Vila Nova (7º distrito de Pelotas)  
Fonte: RUTZ (2015)

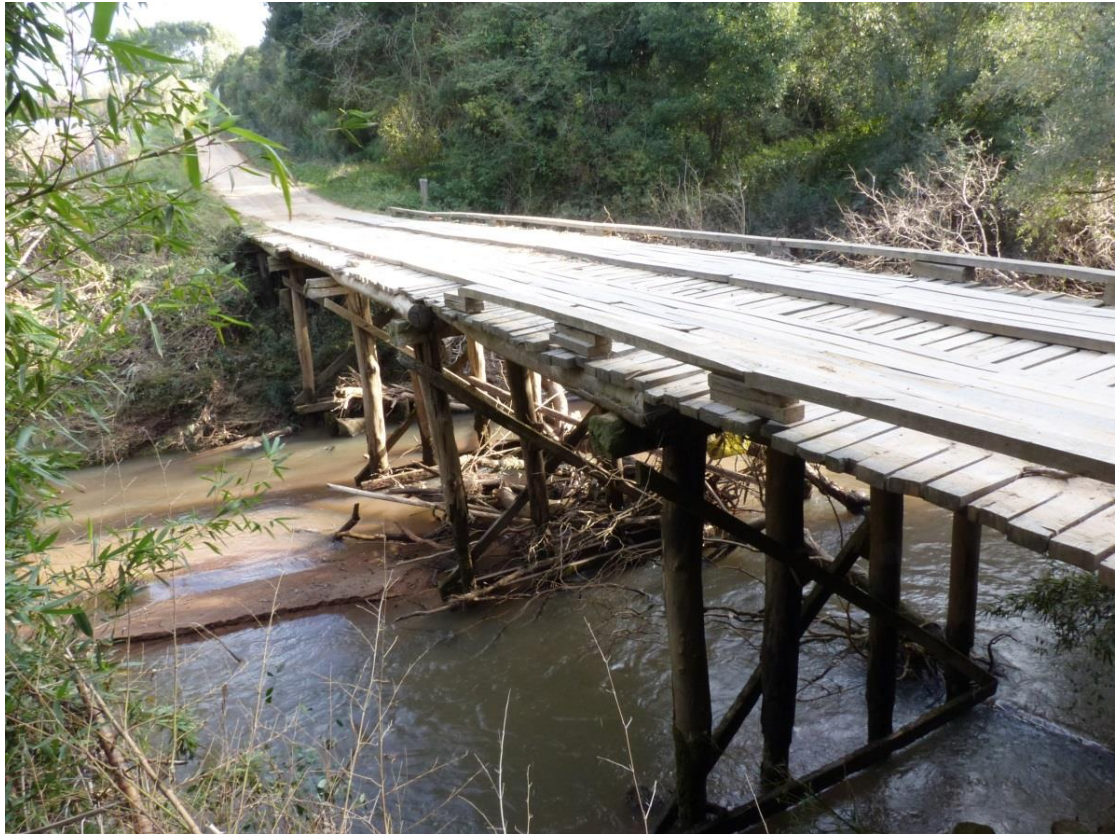
**Figura 42:** Ponte sobre o Arroio Quilombo (Baixa Bacia). Observa-se o acúmulo de restos vegetais trazidos pelo arroio presos na base da ponte.  
Fonte: RUTZ (2015)

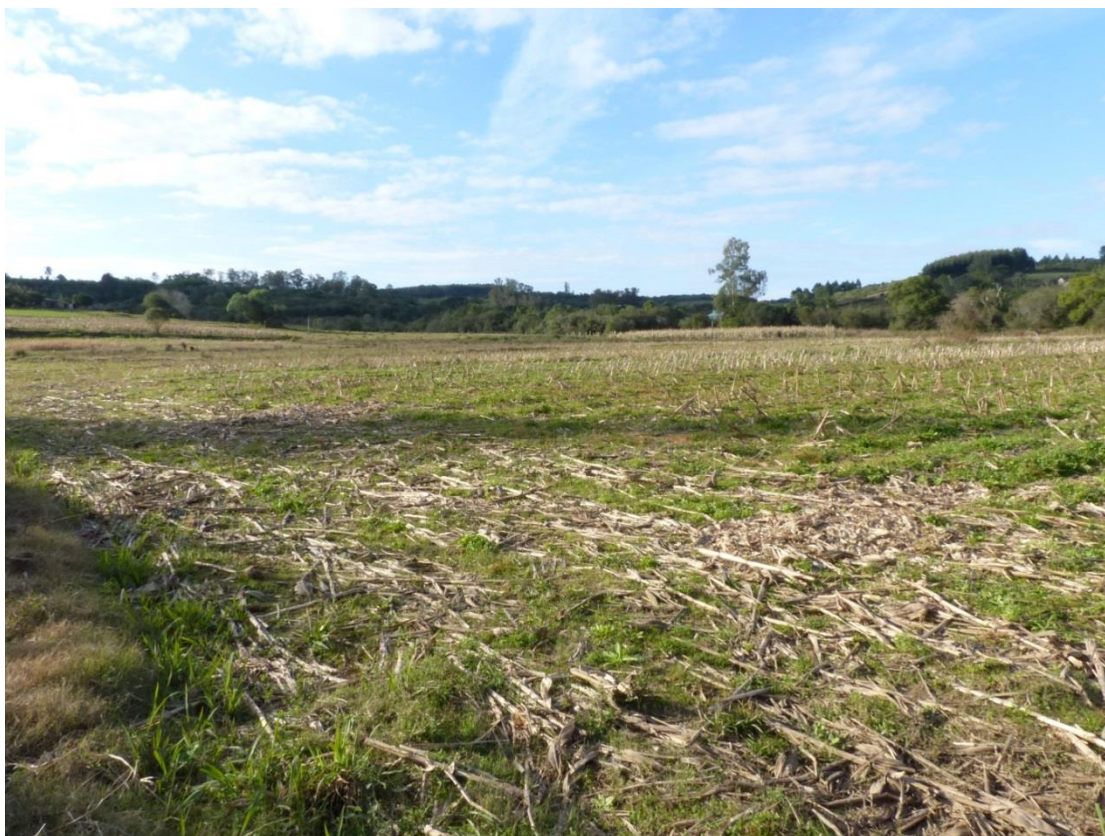
Observamos em campo que na baixa bacia do Arroio Quilombo há uma ampla planície de inundação. Nas enxurradas a água facilmente ocupa esse espaço que atualmente é uma área de cultivo de milho (Figura 43).

**Figura 43:** cultivo de milho na baixa bacia do Arroio Quilombo. Observar que o local é uma planície de inundação em períodos de cheias  
Fonte: RUTZ (2015)

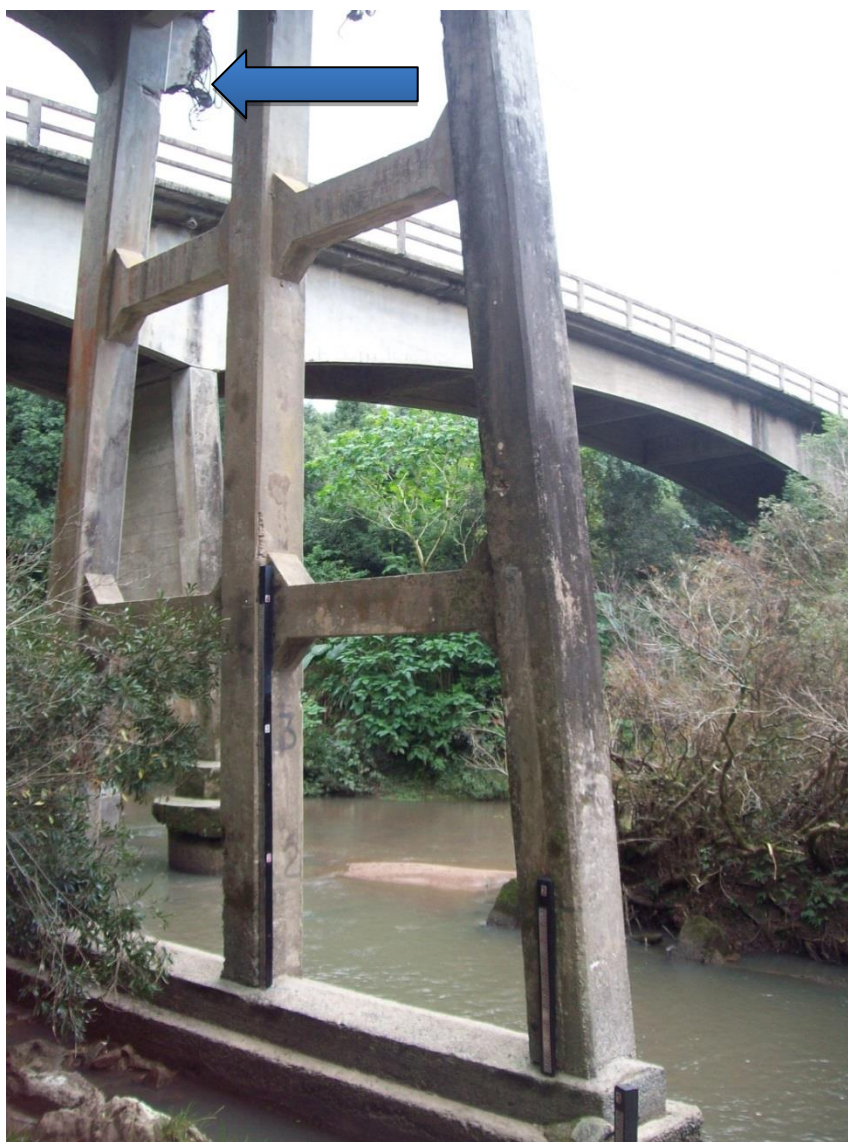
**Figura 44:** Marca da altura da água na enxurrada de 2009 - Ponte sobre o Arroio Pelotas, próximo a foz do Arroio Quilombo  
Fonte: RUTZ (2015)

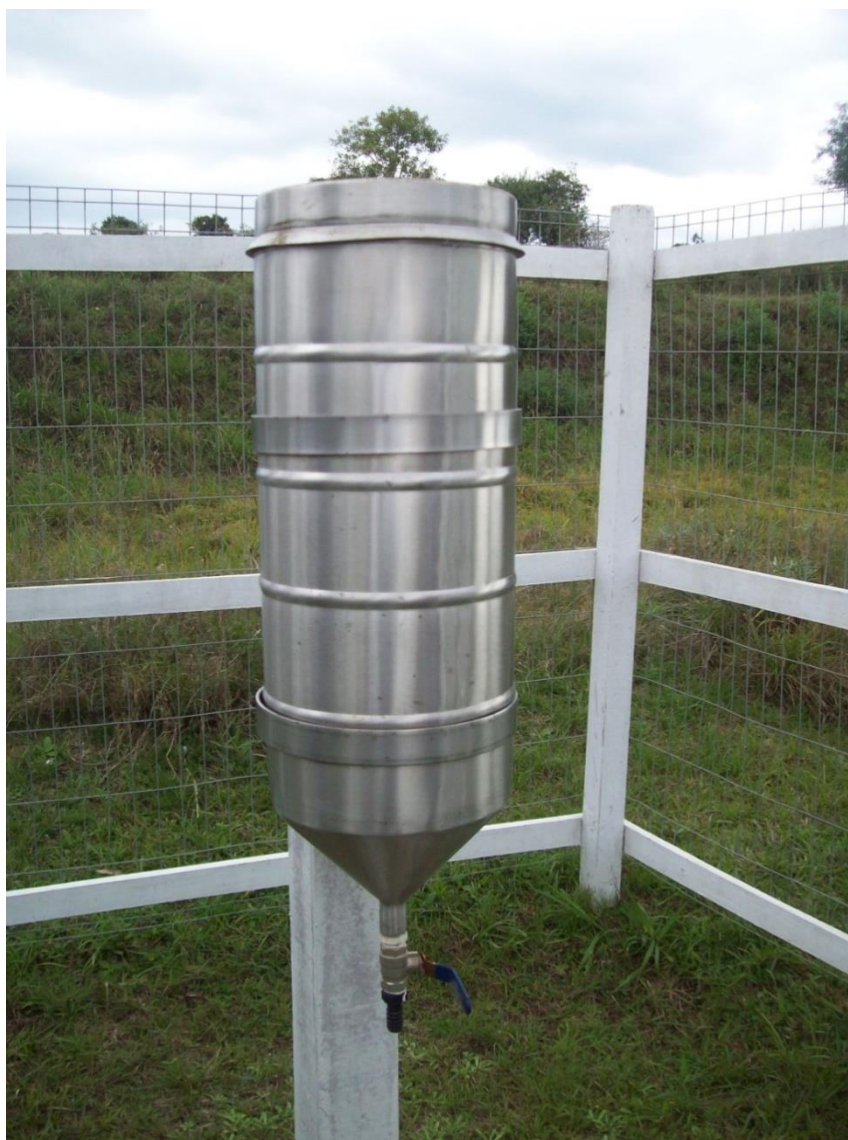
**Figura 45:** Pluviômetro instalado em uma propriedade na Ponte cordeiro de Farias-  
Próximo a foz do Arroio Quilombo  
Fonte: RUTZ (2015)
