**DISSERTAÇÃO DE MESTRADO**

**ANÁLISE HISTÓRICA DAS ENXURRADAS NO MUNICÍPIO DE PELOTAS E AS  
CONSEQUÊNCIAS DA ENXURRADA DE 2009 NA BACIA HIDROGRÁFICA DO  
ARROIO QUILOMBO, PELOTAS/ RS**

Dissertação apresentada ao Programa de Pós-Graduação em Geografia do Instituto de Ciências Humanas da Universidade Federal de Pelotas como requisito parcial à obtenção do título de Mestre em Geografia.

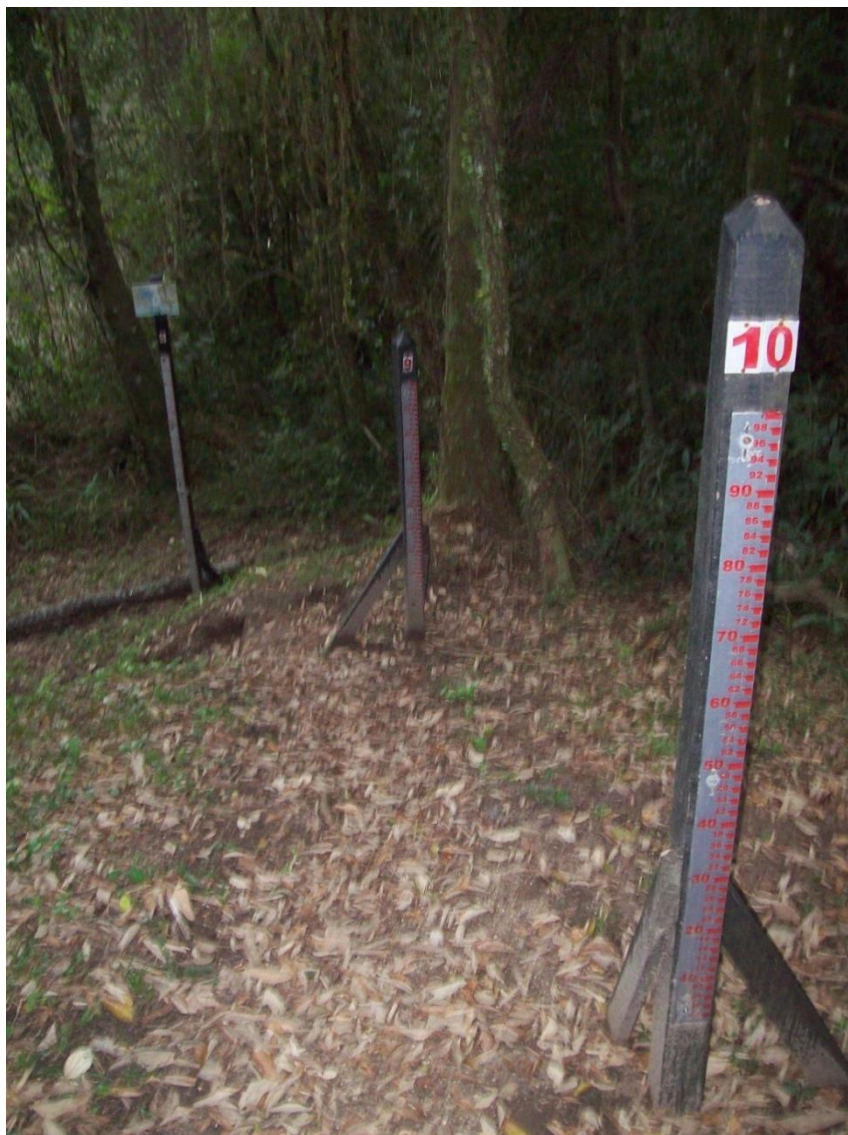
**Figura 46:** Marco dos níveis de água- Arroio Pelotas, próximo a foz do Arroio Quilombo  
Fonte: RUTZ (2015)
