# **UNIVERSIDADE FEDERAL DE PELOTAS**

Faculdade de Arquitetura e Urbanismo  
Programa de Pós-Graduação em Arquitetura e  
Urbanismo

Dissertação

**ANÁLISE COMPARATIVA DE PINTURAS PARA INTERVENÇÕES  
NO PATRIMÔNIO EDIFICADO EM PELOTAS  
NO FINAL DO SÉCULO XIX**

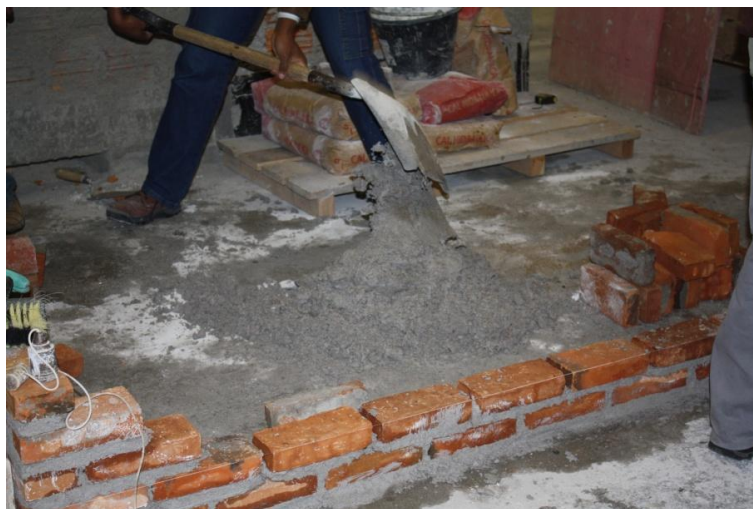
Figura 7 - Aula prática dos alunos do PROEJA, IFSul – Pelotas – RS.  
Fonte: acervo da autora (2011).

Durante a aula prática dos alunos do PROEJA (Programa de Educação para Jovens e Adultos) no Instituto Federal Sul Rio-grandense, observa-se a preparação de uma argamassa de cal hidráulica e areia (traço 1:3).e a elevação da alvenaria de tijolos maciços com argamassa (Fig.7)

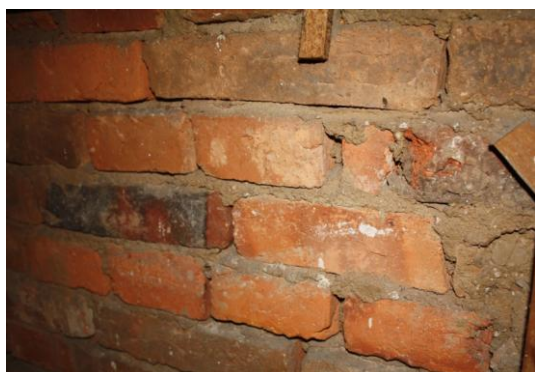
Registradas durante visita às obras do Casarão 8 em Pelotas – RS, as imagens a seguir apresentam a utilização da cal na restauração do prédio. Na Fig. 8, o detalhe de uma alvenaria histórica, possivelmente assentada com argamassa de cal. Na Fig. 9, a fotografia retrata a intervenção em uma das fachadas do pátio interno do casarão, componente do centro histórico. Nela está sendo aplicado um reboco com argamassa de cal hidráulica e areia média, com o traço 1:3 em volume.

Figura 5 - Figura 8 - Detalhe de alvenaria provavelmente assentada com argamassa de cal.  
Fonte: acervo da autora (2011).

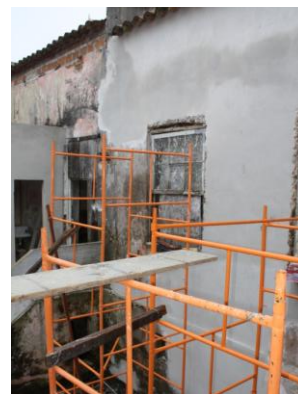
Figura 9 - Detalhe de reboco de cal e areia do Casarão 8. Pelotas-RS.  
Fonte: acervo da autora(2011).

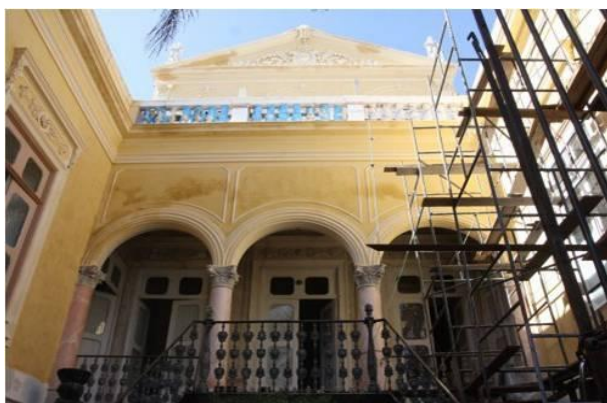
Figura 10- Detalhe da fachada do Casarão 6. Pelotas-RS. Fonte: <http://www.diariopopular.com.br/site/content/noticias/detalhe.php?id=6&noticia=18394> Acesso em junho de 2011.

Seguindo as recomendações do Manual de Conservação e Intervenção em Argamassas e Revestimentos a Base de Cal nos prédios antigos (quanto à aplicação e dosagem), a figura a seguir (Fig. 10) nos permite observar as paredes do Casarão 6, localizado na Praça Coronel Pedro Osório, em Pelotas-RS, sendo pintadas com tinta a base de cal com pigmento mineral em tom terroso. A restauração deste prédio contou com recursos do Programa Monumenta e foi concluída em novembro de 2010, na cidade de Pelotas – RS.

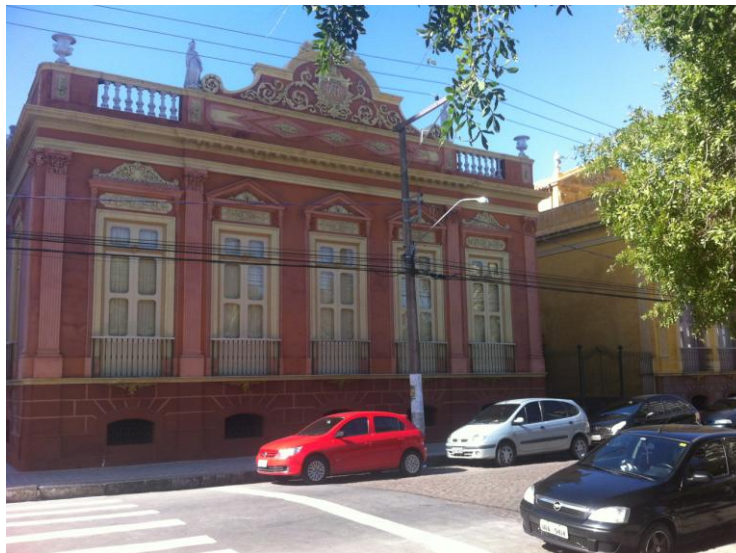
Na Fig. 19, o Casarão 8, que teve a sua obra concluída neste ano de 2013 com recursos do Programa Monumenta e sua fachada pintada com tinta a base de cal.

Figura 19 – Fachada do Casarão 8 pintada com tinta de cal  
Fonte: acervo da autora (agosto de 2013).

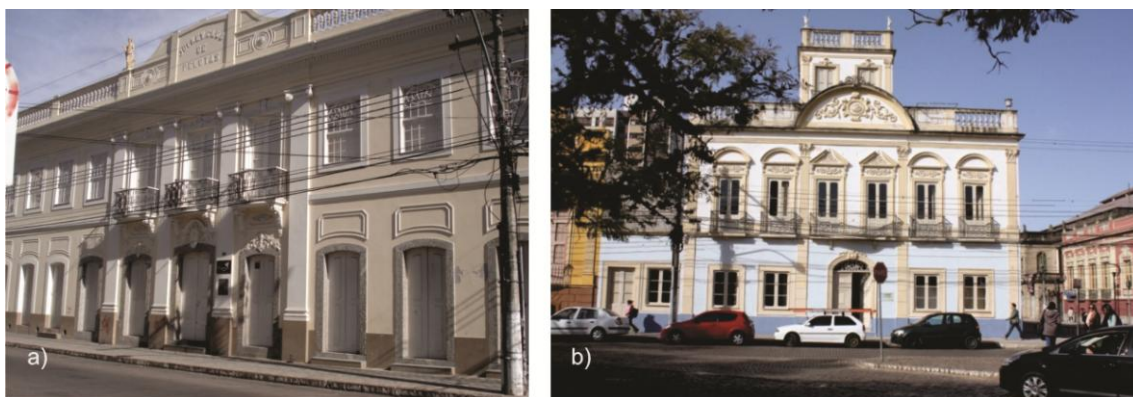
Na Fig. 20 (a e b), dois exemplares de prédios que sofreram intervenções e como lhes foi recomendado através de normas do IPHAN, o revestimento de suas fachadas foi feito com tinta a base de silicato.

Figura 20 - Prédios históricos com fachadas pintadas com tintas de silicato.

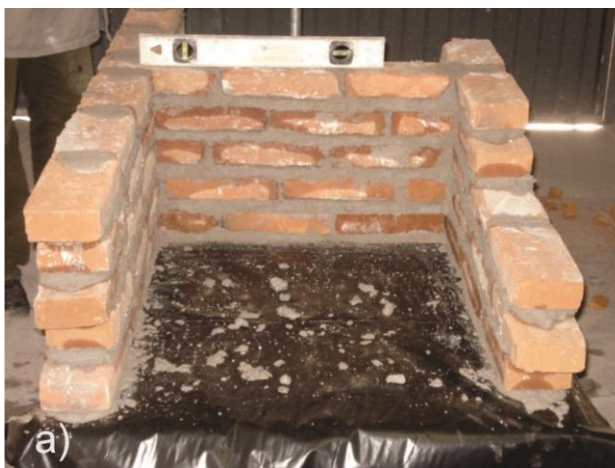
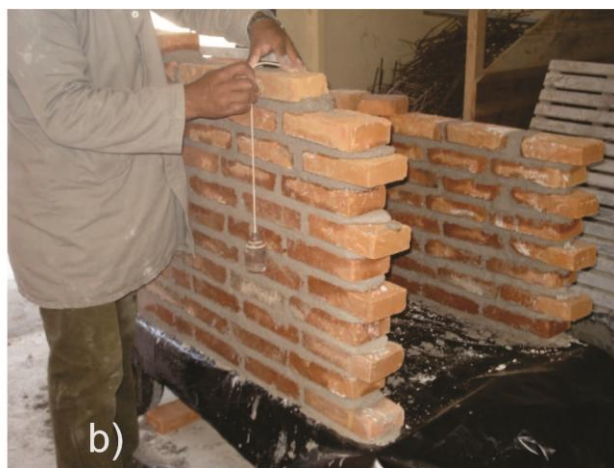
Nas primeiras etapas de construção da alvenaria em forma de H, que servirá de base para as pinturas e os ensaios deste trabalho, é possível observar o assentamento das fiadas de tijolos maciços sobre a zorra, protegida por uma lona plástica preta. Pode-se ainda visualizar a argamassa de cal hidráulica e areia média no traço 1:3, em volume, utilizada para a execução da alvenaria. (Figs. 22 e 23).

Figura 22 (a e b) - Sequência de fotos da execução do protótipo de alvenaria.

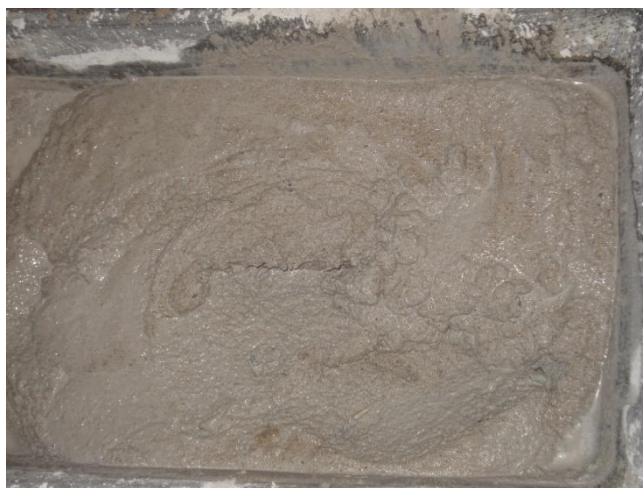
Figura 23 - Argamassa de cal hidráulica e areia média, traço 1:3 (volume).  
Fonte: acervo da autora (dezembro de 2011).

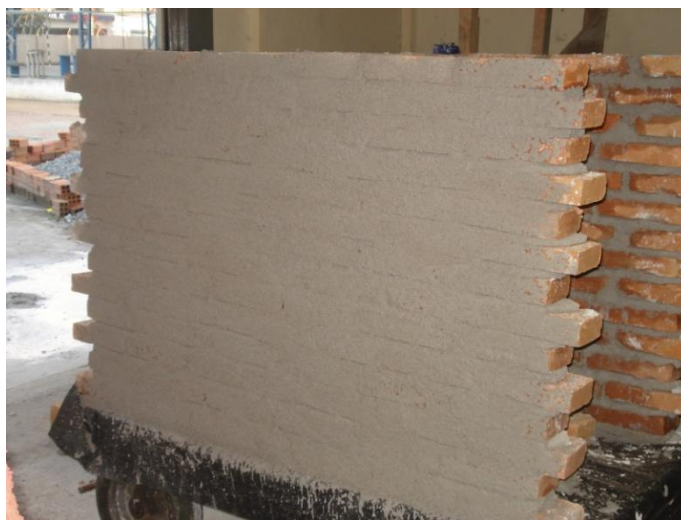
Figura 25 - Lateral da parede para ensaios com chapisco.

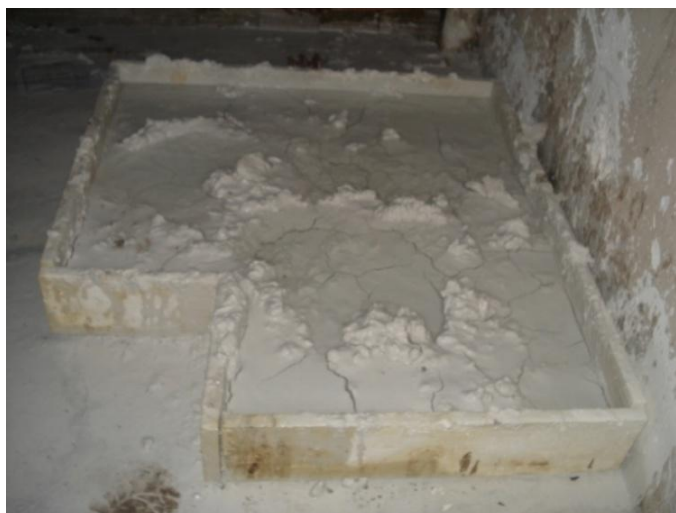
A camada de reboco de massa única foi realizada após a chapiscagem das faces da parede, desta vez com argamassa de cal hidratada e areia média-fina no traço 1:4 em volume (Fig. 26). Este artifício de revestimento é utilizado para se obter uma proteção da superfície porosa e pode ser composto por uma ou mais camadas superpostas. Deve possuir uma espessura uniforme para resultar numa base apta a receber uma decoração final, neste caso, o revestimento das tintas a base de cal ou silicato.

Figura 26 - Preparação da cal hidratada utilizada para o reboco de massa única

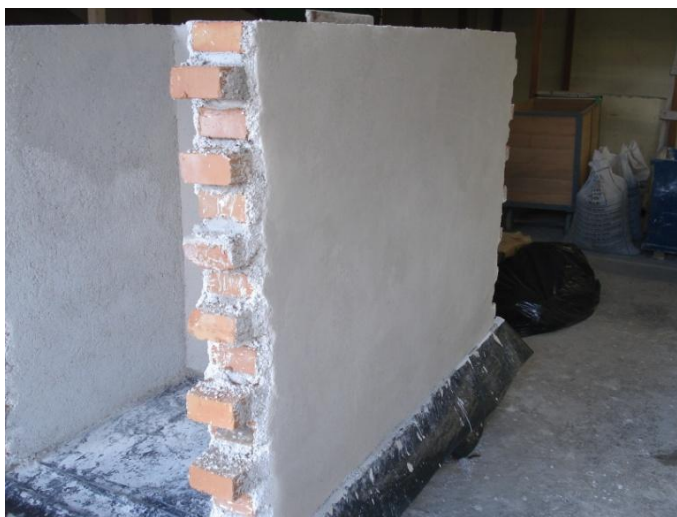
Este reboco foi executado com desempenadeira de madeira e seu plano de revestimento ter sido regularizado com régua, conforme mostra a imagem de seu término na Fig. 27.

Figura 27 – Alvenaria – H após a execução do reboco.

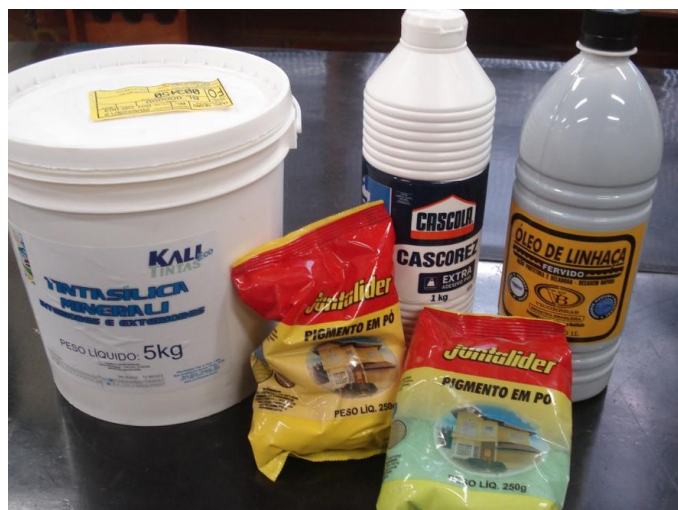
Figura 34 - Material utilizado para a confecção e aplicação das tintas.

Para iniciar os testes previstos e seleccionados através da bibliografia indicada e já citada anteriormente, foi preciso preparar as tintas que seriam aplicadas na alvenaria-H. Para a elaboração das tintas, foram utilizados os materiais (Fig. 34).

- cola branca PVA Cascola - Cascorez,
- óleo de linhaça,
- pigmento em pó Juntalider e
- tinta de silicato – Kali tintas.

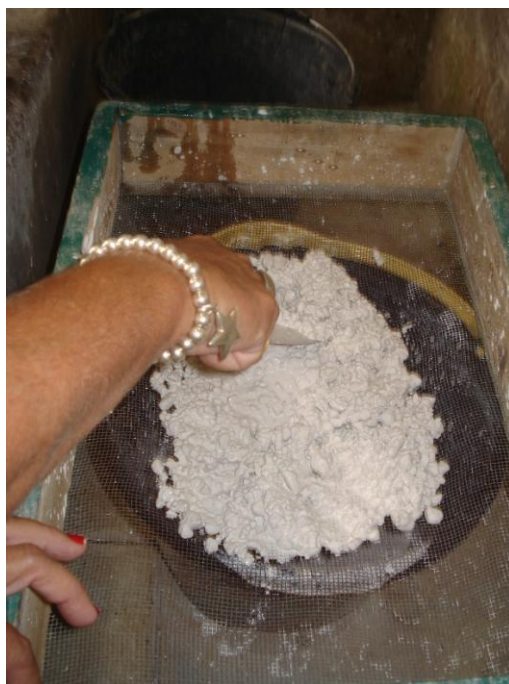
Primeiramente foi elaborada a tinta a base de cal simples, que além de revestir quatro espaços da alvenaria-H, também serviu de base para as outras três tintas a cal: cal com pigmento mineral, cal com cola e cal com óleo de linhaça. Para obter uma tinta mais fina, com baixa granulometria, a pasta de cal foi passada em uma peneira fina como mostra a seguir a Fig. 35.

Figura 35 – Peneiramento da pasta de cal hidratada.

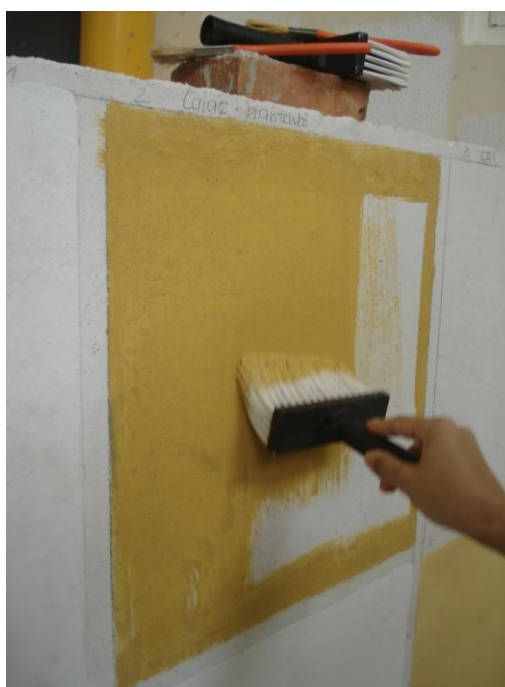
A quantidade de água acrescentada à cal foi determinada de acordo com a “melhor” plasticidade para a sua aplicação, sendo adicionada conforme o necessário para proporcionar um produto de espessura fina porém, com uma “boa” cobertura, e, desta forma aplica-se a primeira camada de tinta a base de cal com adição de pigmento. (Fig.37).

Figura 37 - Aplicação da tinta de cal com pigmento.

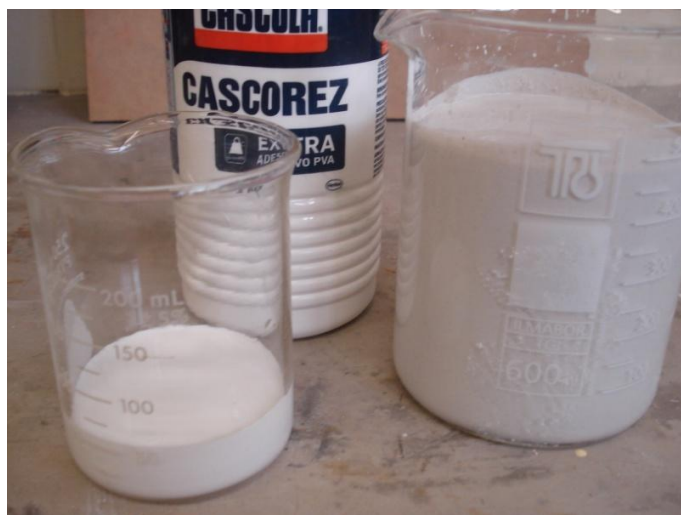
Para a preparação da tinta de cal com cola branca, os componentes foram adicionados na seguinte proporção 500ml de cal e 50ml de cola branca base de PVA (polivinil-acetato) “Cascorez”. (Fig. 38).

Figura 38- Materiais utilizados para a fabricação da tinta de cal com cola branca.  
Fonte: Acervo da autora (fevereiro de 2012).

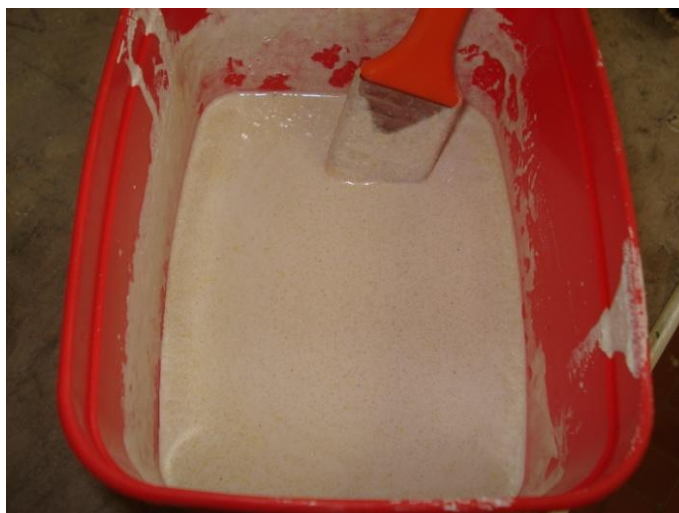
Após misturados os ingredientes, mexeu-se constantemente e deixou-se repousar por 3 dias, conforme recomendações de Aguiar (2002, p.643). Depois do descanso necessário, a tinta apresentou uma consistência mais espessa, característica que foi superada com o acréscimo de água. A próxima figura (Fig. 39), exhibe o resultado da mistura de cal com óleo de linhaça.

Figura 39 - Mistura final da tinta de cal com óleo de linhaça.  
Fonte: Acervo da autora (fevereiro de 2012).

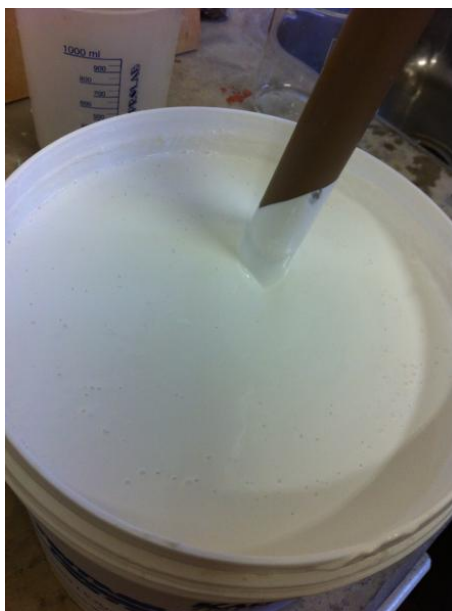
Para a aplicação da tinta a base de silicato – produto pronto fabricado por Kali tintas - por ser uma mistura pronta, apenas foi necessário misturar o material líquido com o auxílio de uma espátula para torná-la homogênea.(Fig. 40).

Figura 40 - Tinta de silicato.  
Fonte: Acervo da autora (fevereiro de 2012).

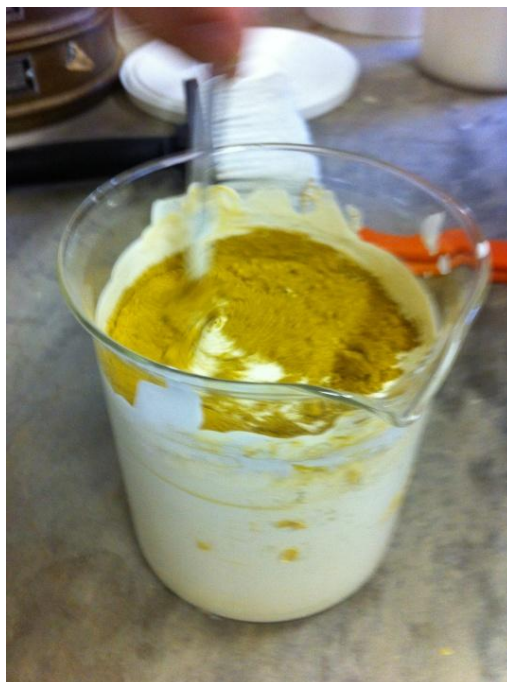
Figura 41- Tinta de silicato com adição de pigmento.

Para a execução desta tinta, foi acrescentado 25g de pigmento em pó mineral da marca “Juntalíder” na cor amarela e 500 ml de tinta de silicato Kali Tintas.

Os ingredientes foram manualmente misturados até alcançar uma mistura homogênea. (Fig.41).

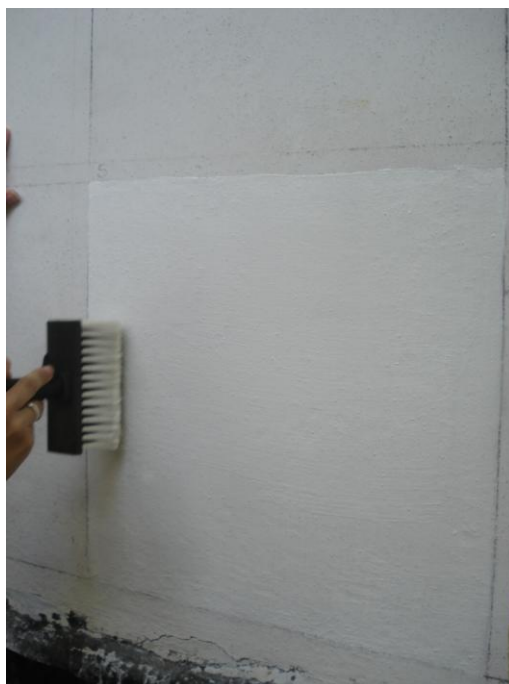
Figura 42- Aplicação de tinta de silicato sem adição de pigmento.  
Fonte: acervo da autora (fevereiro de 2012).

Após concluir a preparação de todas as tintas a serem aplicadas nos locais dos ensaios, o passo seguinte foi cobrir as áreas definidas com cada revestimento específico. Conforme indicado por Kanan (2008, p.128) as demãos de tintas devem ser compostas de camadas finas e na quantidade de sete à dez aplicações, conforme o necessário para obter uma cobertura homogênea. Neste estudo, foram aplicadas sete demãos de tintas em cada quadro dos ensaios, esperando o tempo de secagem entre demãos de 24 horas e alternando o sentido (horizontal e vertical) de cada uma. (Fig. 42).

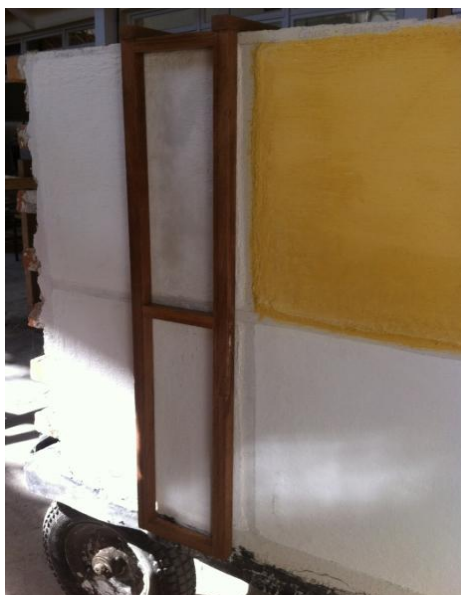
Figura 43 - Posicionamento do gabarito na alvenaria para a realização do teste de abrasão.  
Fonte: acervo da autora (março de 2011)

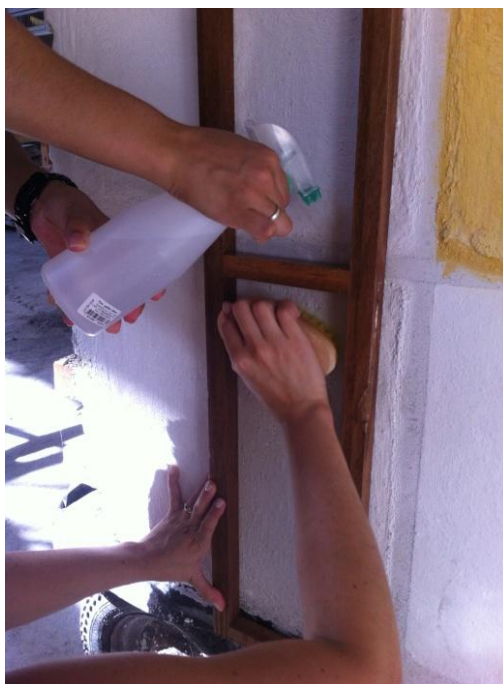
Figura 44 - Aplicação dos testes de abrasão com os materiais indicados.  
Fonte: acervo da autora (março de 2012).

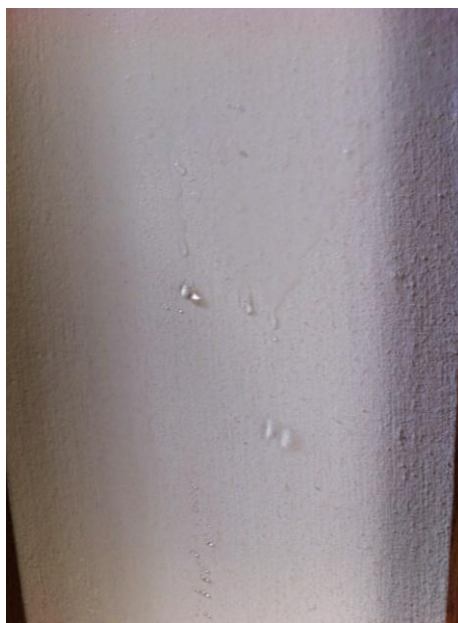
Figura 45 - Detalhe das gotículas na superfície pintada com cal e óleo de linhaça.  
Fonte: acervo da autora (março de 2012).

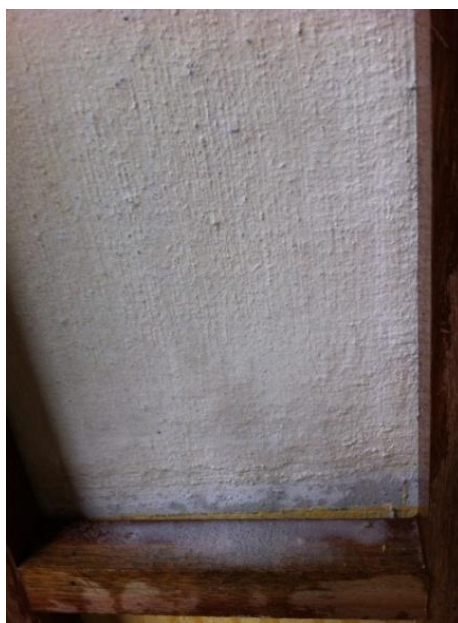
Durante o teste, com o auxílio da escova e do borrifador, verificou-se a retirada de material da superfície da parte inferior da amostra. (Fig.46).

Figura 46 - Água com resíduo na superfície pintada com cal e óleo de linhaça.  
Fonte: acervo da autora (março de 2012).

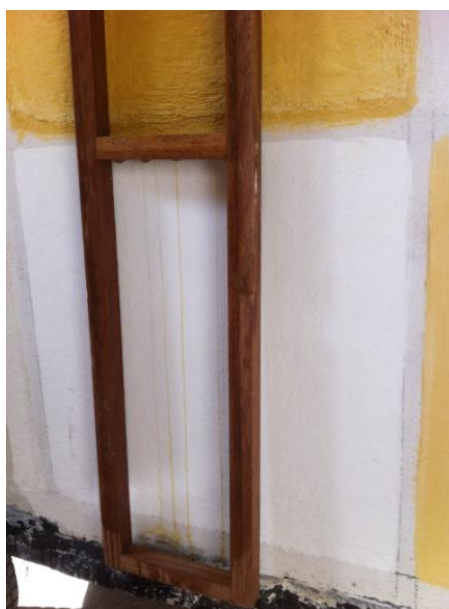
Figura 47 - Detalhe do escorrimento da água e a presença de resíduos de materiais.  
Fonte: acervo da autora (março de 2012).

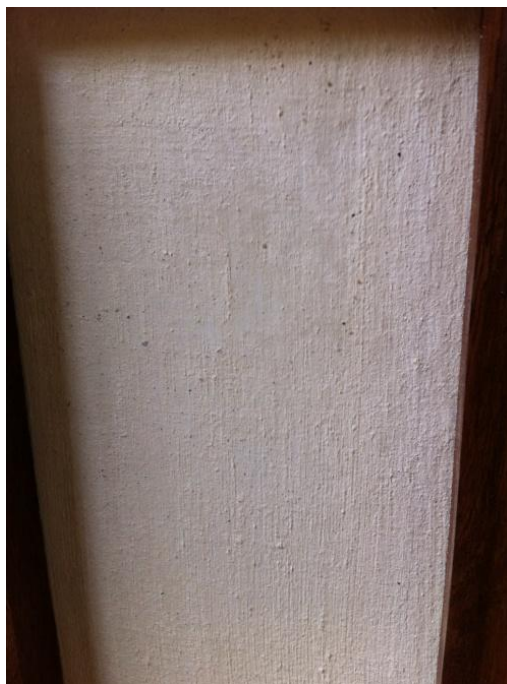
Figura 48 - Detalhe do resultado na área de aplicação da tinta a cal com óleo de linhaça após a aplicação do teste de abrasão.

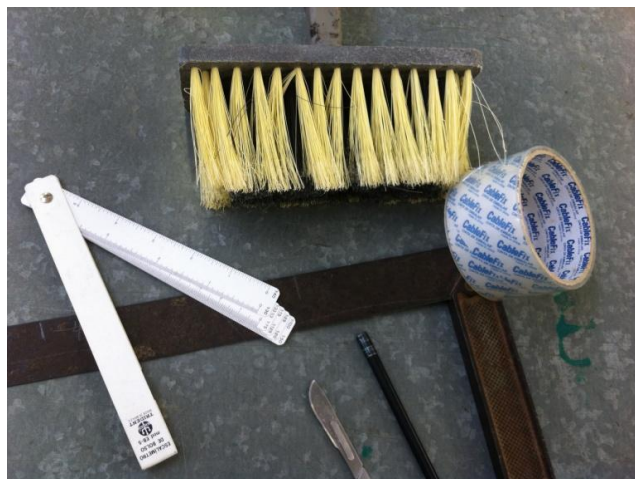
Figura 49 - Materiais utilizados no teste de resistência de aderência.

Para a realização deste teste foram utilizados os seguintes materiais (Fig. 49).

- a) bisturi
- b) fita adesiva transparente da marca Cablefix
- c) lápis com uma borracha em uma de suas extremidades
- d) broxa
- e) escalímetro.

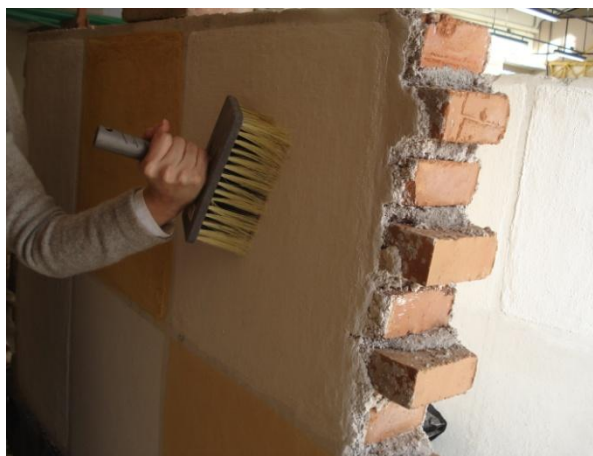
Figura 50- Limpeza da alvenaria.

A primeira etapa do ensaio foi limpar a alvenaria para a retirada de resíduos de pó, sujeira e qualquer outro tipo de partícula solta na superfície, conforme mostra a Fig. 50.

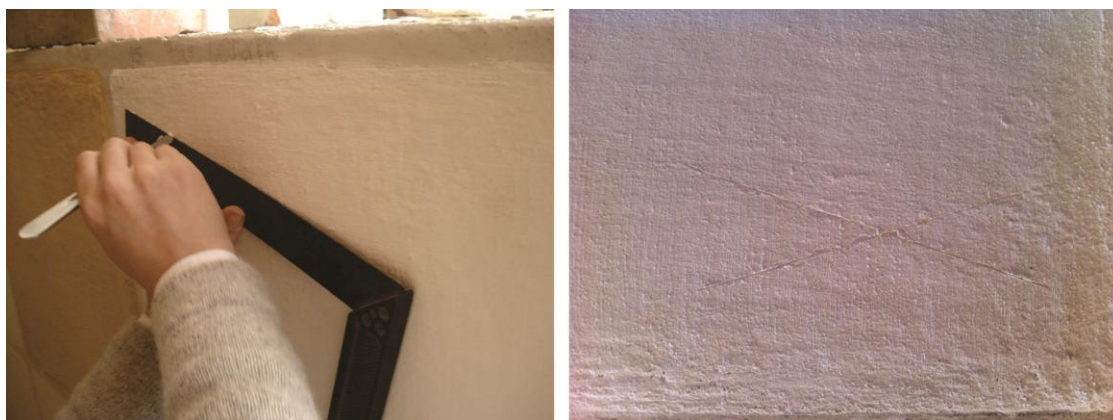
Figura 51 – Execução e detalhe do corte.

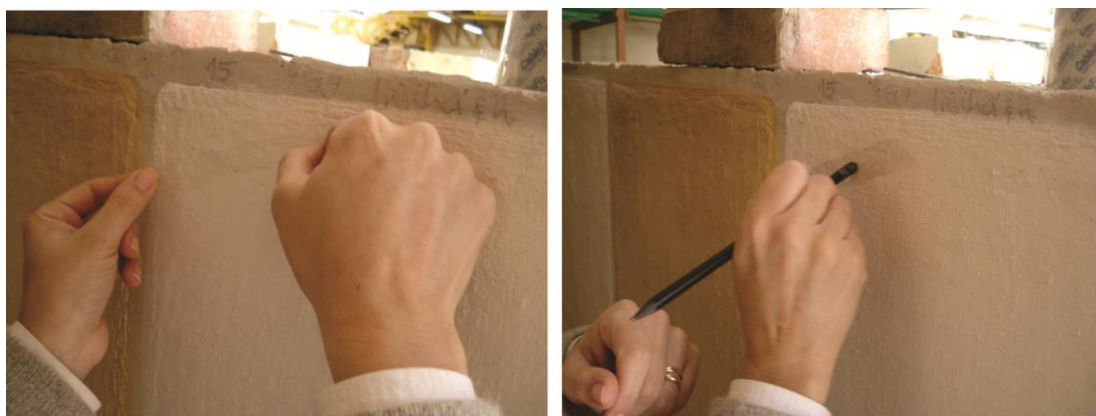
Figura 52 - Aplicação e fixação da fita adesiva.

Na etapa seguinte, removeu-se e descartou-se duas voltas completas do rolo da fita para garantir uma melhor fixação. Em seguida, cortou-se um pedaço de fita que foi colado em uma das incisões da parede. Para garantir a melhor fixação na superfície de estudo, primeiro alisou-se a fita com o dedo e, logo após, com a borracha situada na extremidade de um lápis. (Fig. 52).

b) Fixação da fita com auxílio da borracha.

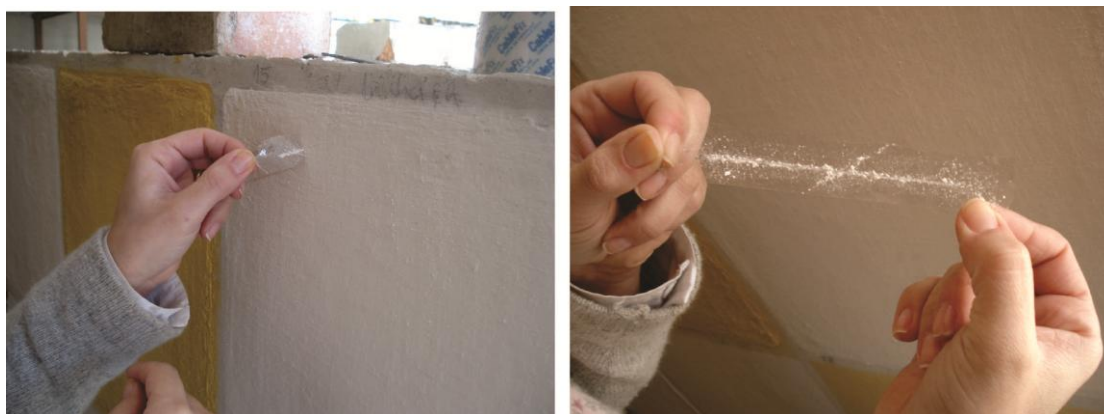
Figura 53 - Retirada da fita adesiva e resíduos.

Depois de auxiliar na fixação da fita adesiva, esperou-se cerca de um minuto para a fita adesiva ser removida a partir de uma das extremidades. Esta operação foi realizada para os dois cortes de cada área em estudo. Foi possível observar após a retirada da película adesiva, a quantidade de resíduo da superfície que foi destacada da alvenaria. (Fig.53).

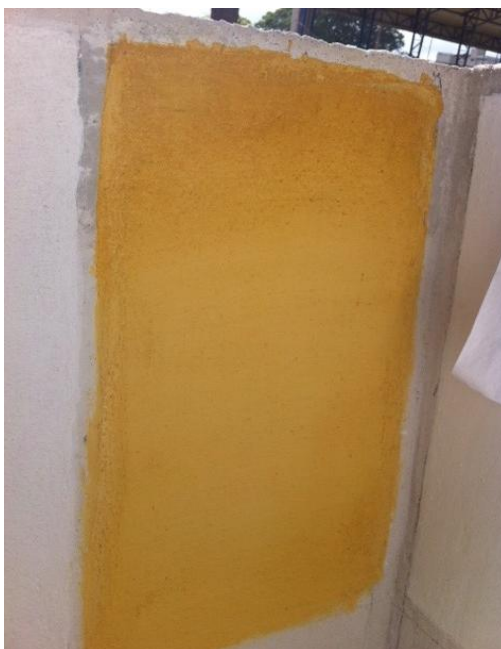
- a) as amostras de pinturas com cal simples (1, 7, 13 e 19) apresentaram manchas de umidade reduzidas, demonstrando que a água absorvida pela parte superior da parede estava sendo expulsa conforme o comportamento esperado de uma pintura hidrófuga, como a caiação;
- b) as quatro amostras de caiação simples com pigmento apresentaram manchas contrastantes na parte superior, onde houve acúmulo da água da chuva (Fig. 56);

Figura 56 - Quadro revestido com tinta de cal com pigmento localizado na parte superior da alvenaria. Fonte: acervo da autora (dezembro de 2012).

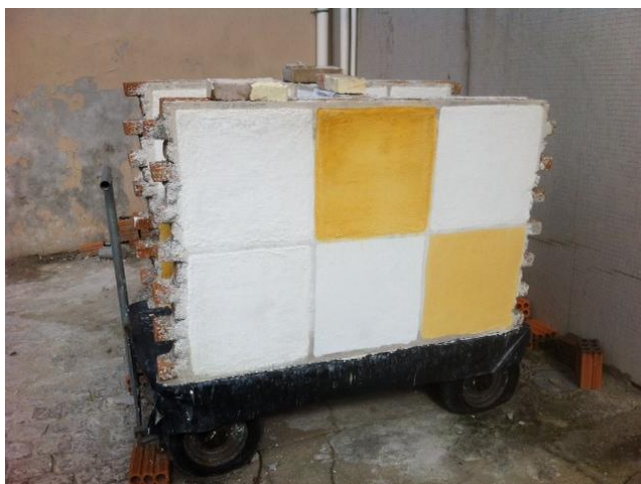
base, supondo-se que este tipo de pintura dificulte a saída da umidade de seu interior. Ao observar a parte posterior das amostras 17 e 18, que não havia recebido pintura alguma até o momento, verificou-se manchas mais intensas ocasionadas pela umidade, demonstrando que infiltrações ocorreram nestas faces. Pode-se concluir que a pintura de silicato apresenta um comportamento menos hidrófugo que as pinturas a base de cal. (Fig. 57)

Figura 57 – Alvenaria-H com manchas ocasionadas pela umidade da água da chuva.  
Fonte: acervo da autora (dezembro de 2012).

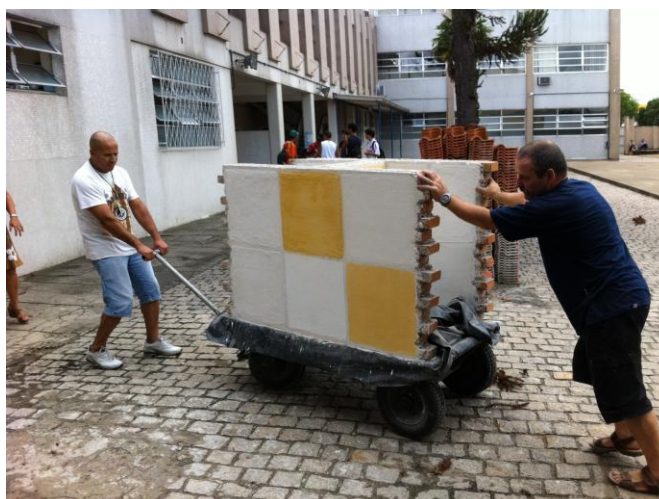
Figura 59 - Transporte do protótipo até a área externa.

Após a verificação dos seis tipos de tintas, o protótipo foi transferido para a área externa do prédio do IF-Sul – Pelotas (Fig. 59), para permanecer ali, pelo período de 65 dias e receber as ações das intempéries.

Após a exposição do protótipo às intempéries, por um período de 65 dias, foi possível observar a presença de umidade infiltrada tanto pela parte superior, bem como pela base onde o protótipo estava apoiado, ou seja, uma lona plástica, percebeu-se que:
