UNIVERSIDADE FEDERAL DE PELOTAS
Instituto de Ciências Humanas
Programa de Pós-Graduação em Memória Social e Patrimônio Cultural

Tese de Doutorado

**Análise de massas de reintegração volumétrica para a restauração de faianças
do patrimônio edificado**

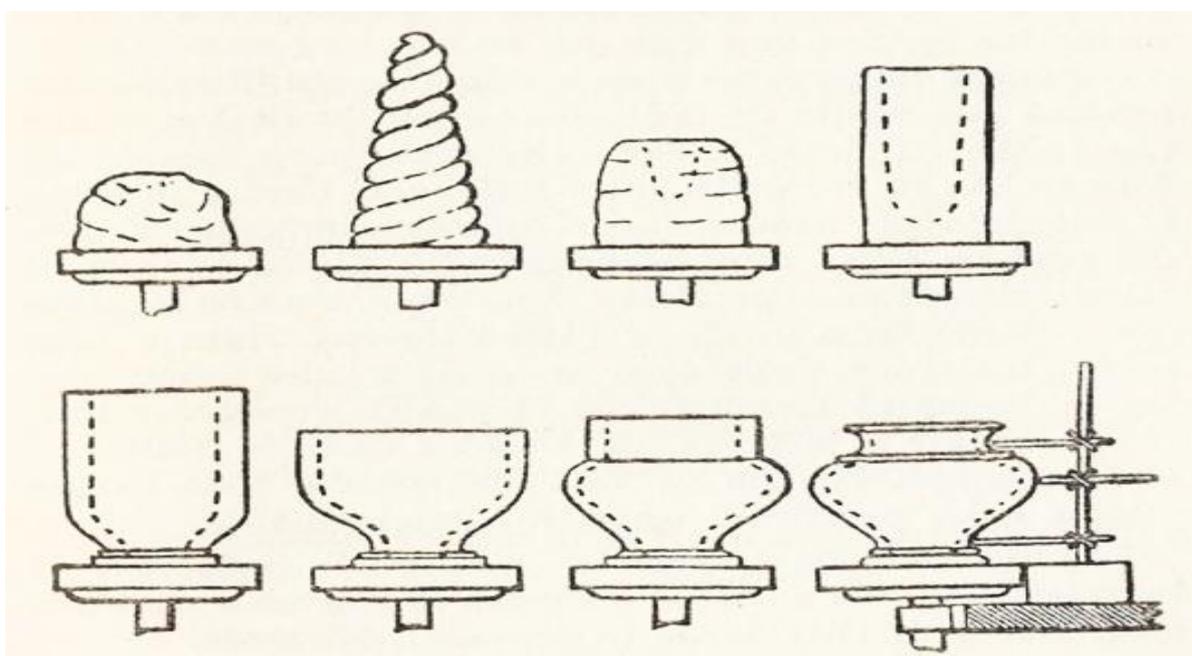
Figura 1 - Diferentes fases da pasta cerâmica no torno.

A modelação consiste no emprego das mãos e, por isto, se usa uma pasta cerâmica mais firme. Geralmente se utilizam tornos manuais ou mecânicos para a confecção de objetos de formas arredondadas, estes podem ser manuais ou mecânicos (Figura 1).

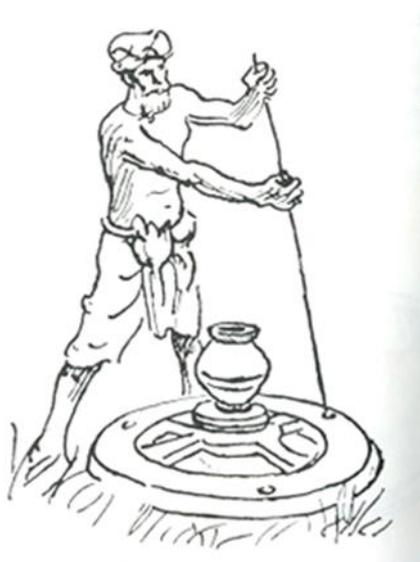
Figura 2 - Torno índio.

Há diferentes tipos de tornos em olarias: os manuais, tais como o malaio movimentado pelas mãos do oleiro; o índio movimentado por uma espécie de vara que encaixa em aberturas situadas na superfície da roda, esta gira com a força do

braço (Figura 2); o de pé (Figura 3); e o alemão, semelhante ao malaio, chamado torno de pedal (Figura 4); e os mecânicos (Figura 5) (DOMINGUES, C., 2006, p.189).

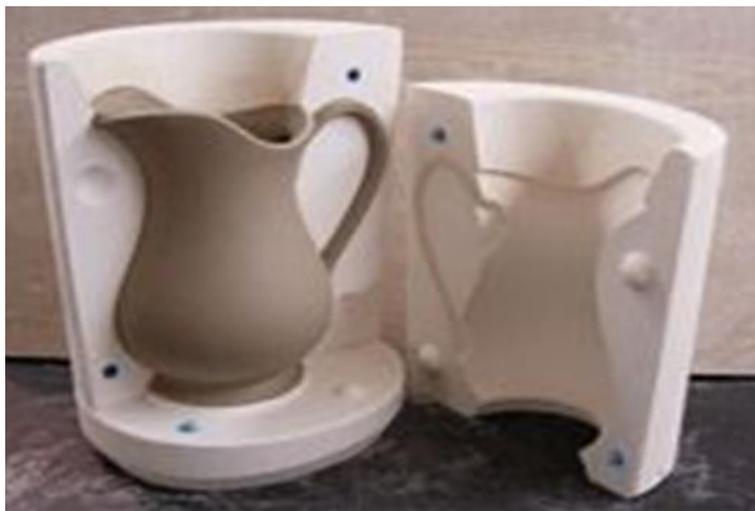
Figura 7 - Desmonte do molde de gesso com três tasselos.

O líquido que não aderiu é escoado e, depois de certo tempo de secagem, a peça retraída, após a evaporação da água da pasta, é removida do molde (Figura 7). Este é o processo utilizado na produção das esculturas em faiança em estudo neste trabalho.

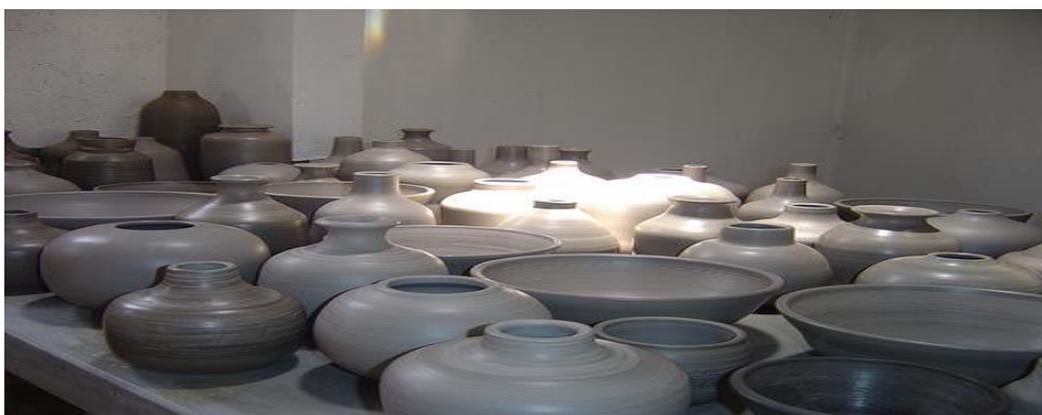
Figura 8 - Secagem natural de objetos em faiança.

Com as peças modeladas e removidas das formas, elas vão para a secagem ou enxugo, onde devem perder a água da preparação para serem queimadas. Se esta fase não for executada corretamente os objetos podem apresentar fissuras, rachaduras ou até mesmo deformações e, com isso, quebrariam na queima. É possível fazer a secagem naturalmente, ao ar livre (Figura 8), ou artificialmente, em estufas.

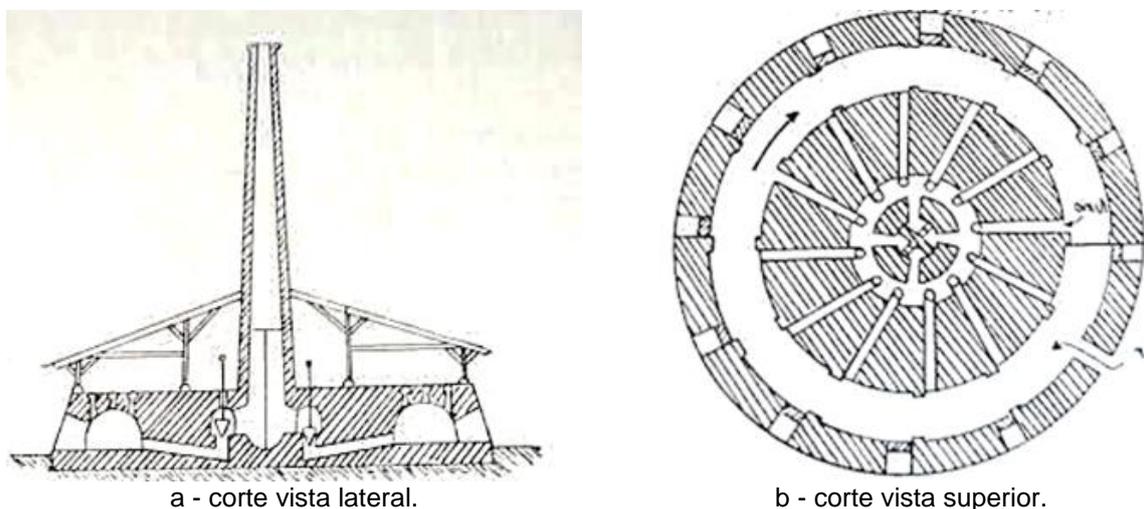
Figura 10 - Forno intermitente: a) corte vista lateral; b) Corte vista superior.

Os fornos intermitentes podem ser de chama direta e chama invertida, e os fornos contínuos (Figura 10) podem ser de fogo móvel, de produtos móveis ou de túnel (Figura 11) (OTERO, 1950, p. 115).

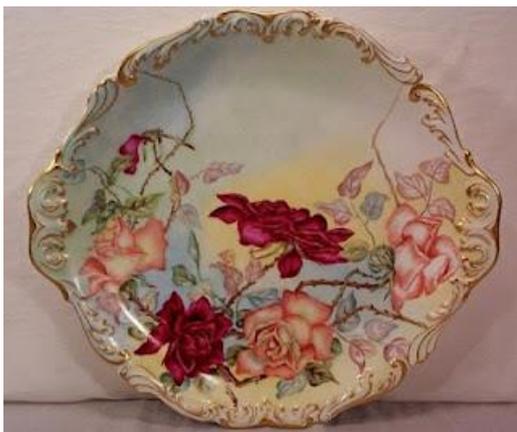
Figura 13 - Pintura a pincel.

Independente da natureza ou do tipo (faiança¹⁰, porcelana¹¹, grés¹²), há inúmeras técnicas de decoração cerâmica. As mais utilizadas são: pintura a pincel (Figura 13); fendas ou perfurações ou esgrafiados (Figura 14); relevos; pigmentos metálicos (Figura 15); decalque (Figura 16); serigrafia e estampilhagem.

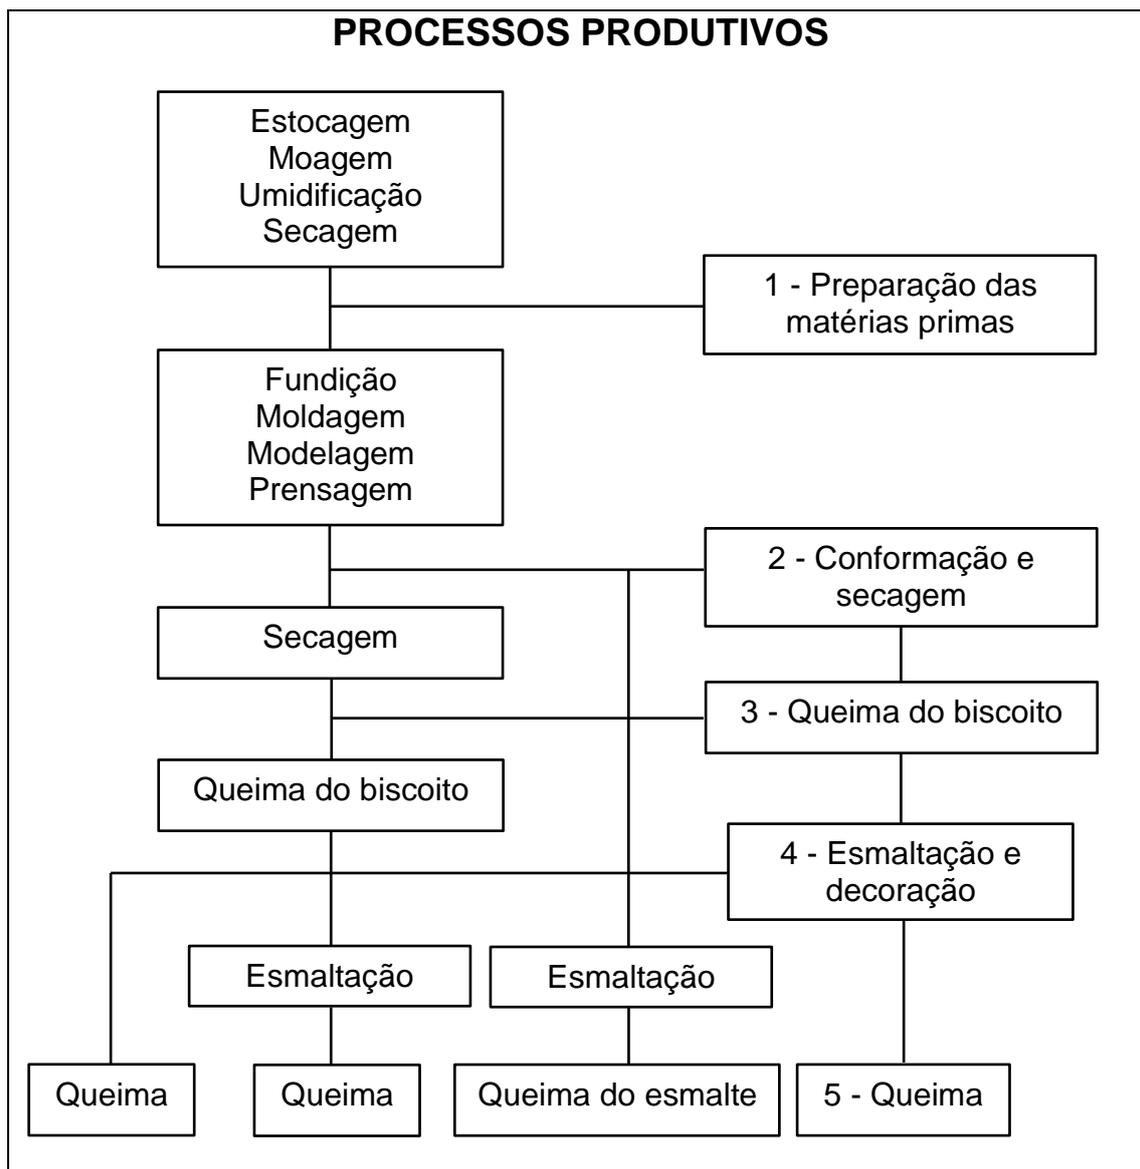
Figura 17 - Esquema do processo produtivo da cerâmica.

A fase final do processo de produção de uma cerâmica é a classificação das peças para verificar a qualidade, observando defeitos, imperfeições ou alguma irregularidade na peça. A figura 17 apresenta todo o processo descrito anteriormente.

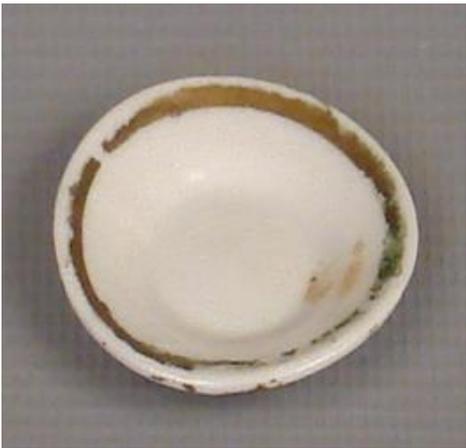
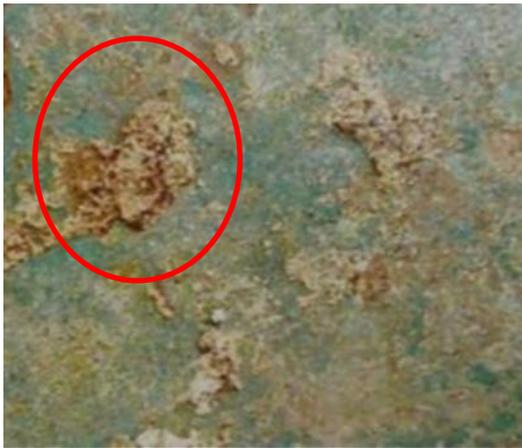
<p>Pires - Museu da Baronesa – Pelotas. Fonte: Acervo da autora, 2016.</p>	<p>Prato - Acervo particular. Fonte: Moliner e Pérez, 2012.</p>

<p>Abrasão ou desgaste – perda parcial ou total da decoração, por fricção.</p>	<p>Deposição – depósito por sedimentação de partículas na superfície, que formam uma massa (ex: depósito calcário).</p>

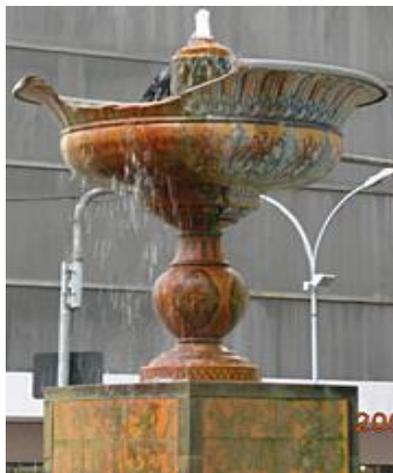
Fonte Talavera - Porto Alegre.

Despigmentação – degradação ocasionada por detergentes, ácidos, agentes climáticos entre outros, ocasionando perda da coloração original.

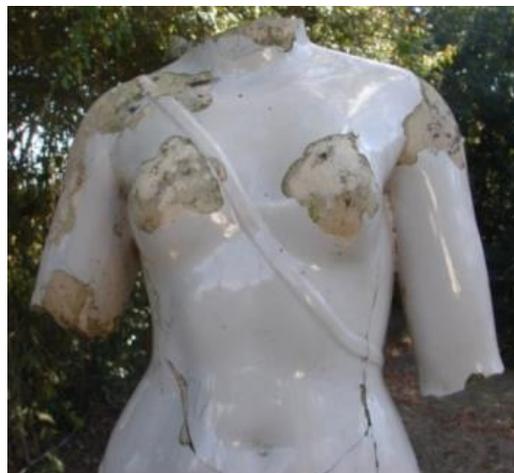
América - Charqueada São João- Pelotas.

Destacamento ou deslocamento do revestimento – quando o revestimento se desprende da massa cerâmica por fator mecânico ou por umidade ascendente ou sais solúveis.

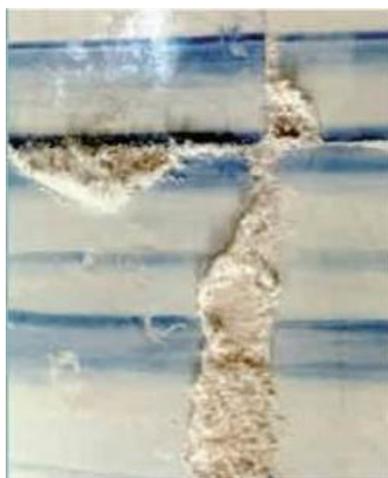
Prato - Acervo particular.

Eflorescência ou doença da cerâmica ou cancro da cerâmica – são afloramentos de sais (cor branca) que aparecem na superfície de cerâmicas porosa.

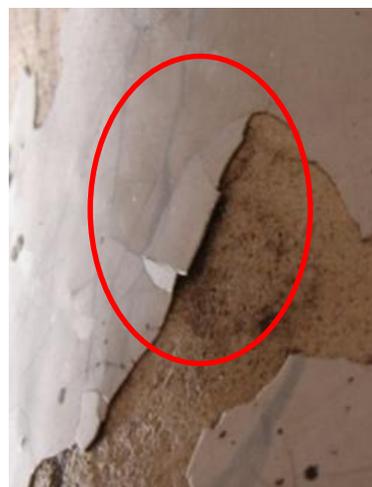
Vaso - Casarão Conselheiro Maciel – Pelotas.

Empolamento do revestimento – quando ocorre descolamento da camada vítrea, formando uma bolha, podendo haver perda da camada de revestimento.

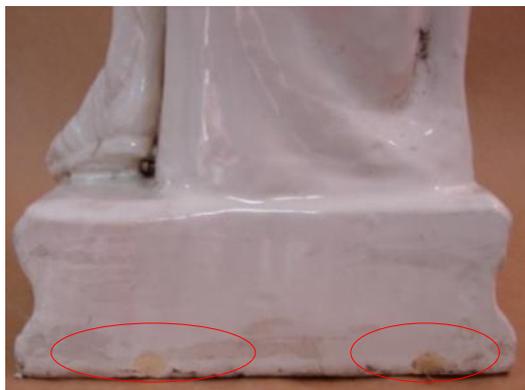
América - Assembléia Legislativa RS.

Esbeijadela ou perdas nas bordas – perda por ação mecânica, geralmente nas bordas ou em bases.

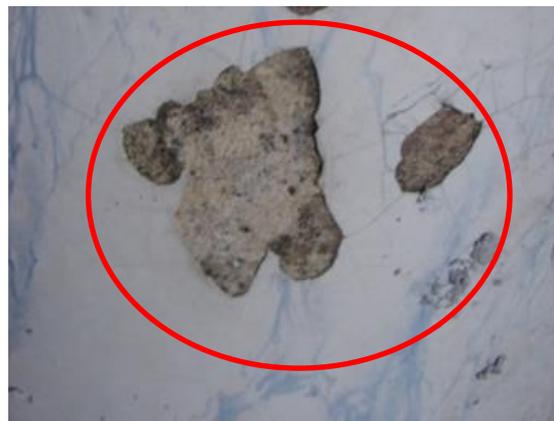
Vaso - Casarão Conselheiro Maciel – Pelotas.

Estalado – craquelamento da camada vítrea, por mudanças constantes de temperatura e umidade.

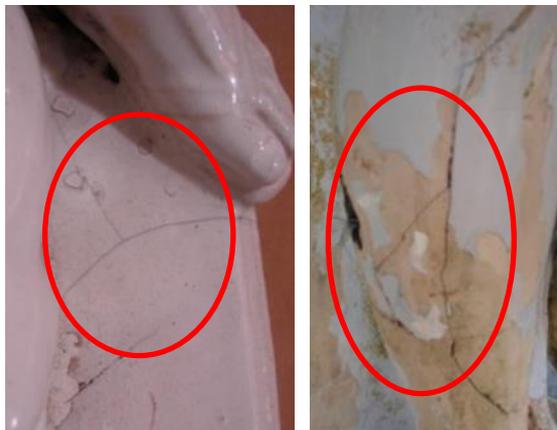
Fissura – há dois tipos:

1 - Superficial ou fio de cabelo – quando a fenda é causada por dilatação/ contração, mas ocorre somente na camada vítrea;
2º - Chamota ou massa cerâmica – quando a fenda é ocasionada por impacto ou choque térmico na camada vítrea e chamota, sem haver necessariamente ruptura da peça.

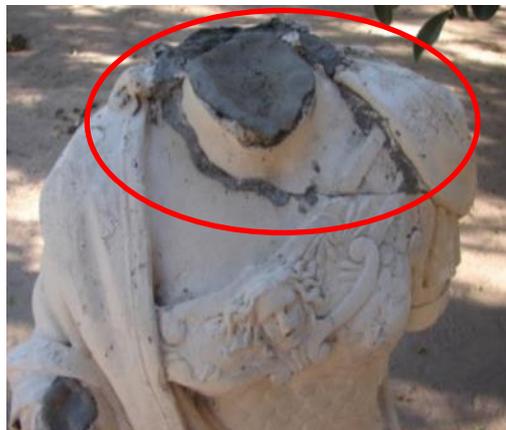
América e África - Assembléia Legislativa RS.

Fratura – ocasionado por ação mecânica ou degradação interna da peça (ex: Sais), há ruptura total ou parcial de uma peça, ou seja, onde os fragmentos se separam, geralmente com perda total das partes fraturadas.

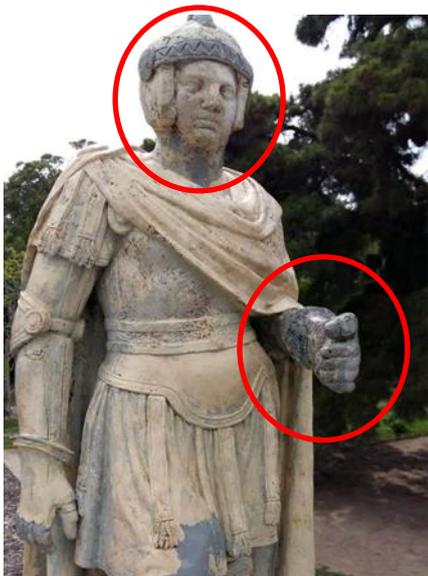
Portugal- Museu da Baronesa – Pelotas.
Fonte: Acervo da autora, 2012.

Intervenção inadequada – aplicação de materiais inadequados ou em excesso. Pode ser quando ocorre união (colagem) ou acréscimos que não correspondem ao original, deixando manchas de cola, desníveis ou até mesmo aplicação de materiais inapropriados e não compatíveis com o original.

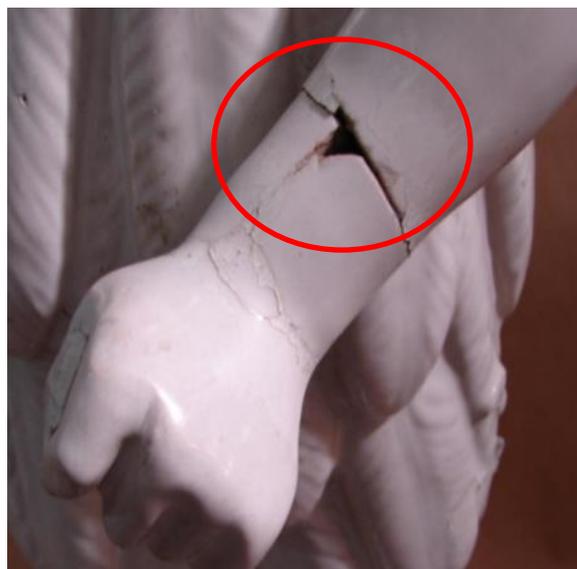
América - Assembléia Legislativa RS.
Fonte: Acervo da autora, 2009.

Lacuna – quando há perda de fragmento, ocasionando um espaço vazio.

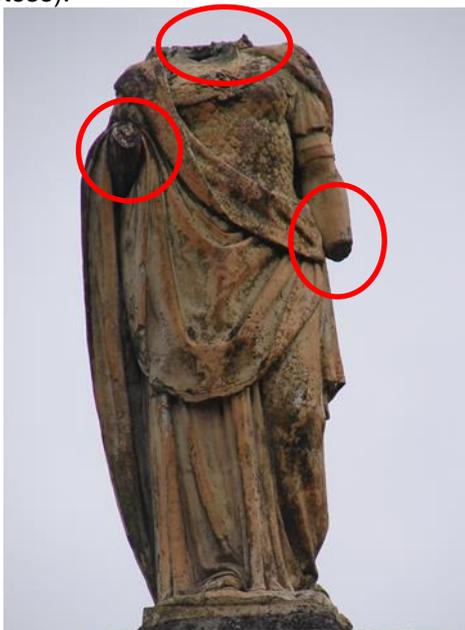
Minerva – Museu da Baronesa – Pelotas
Fonte: Acervo da autora, 2017.

Lacunas com partes faltantes - quando ocorre a perda de uma parte da obra, podendo ser de pequeno formato ou de grande formato (prótese).

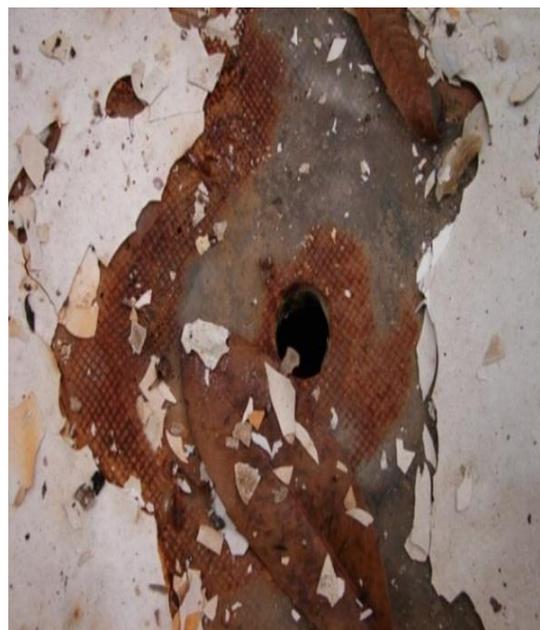
Vaso - Assembléia Legislativa RS.
Fonte: Acervo da autora, 2009.

Mancha – ocasionada por uso contínuo de materiais gordurosos, ferruginosos entre outros.

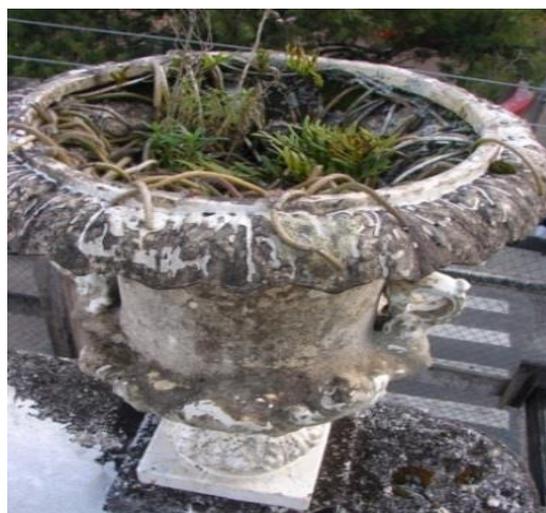
Vaso - Casarão Conselheiro Maciel – Pelotas.

Plantas – de pequeno, médio e grande porte; ao se desenvolverem penetram nas rachaduras, fissuras ou interior dos objetos; suas raízes e caules crescem, aumentando de volume, causando a consequente destruição dos materiais ali presentes.

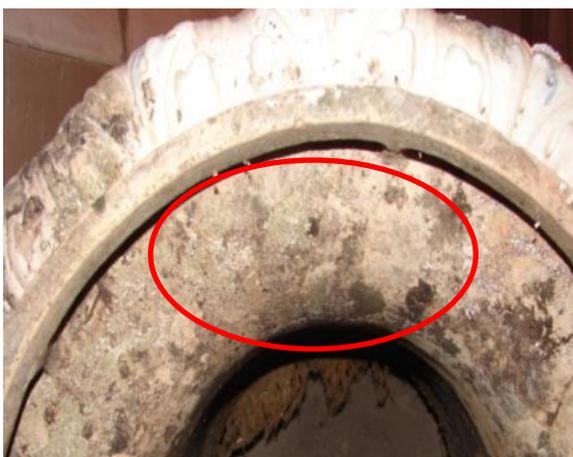
Vaso - Casarão Conselheiro Maciel – Pelotas.

Pulverulência – causada pela alteração física da massa cerâmica, gerando o esfarelamento da chamota e o desprendimento da camada vítrea.

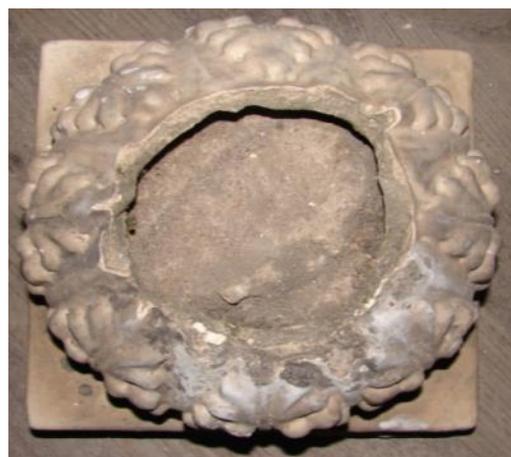
Vaso - Casarão Conselheiro Maciel – Pelotas.

Sujidade - ocasionada por sujidades ou materiais que se depositam sobre a peça cerâmica e causam desgastes e manchas.

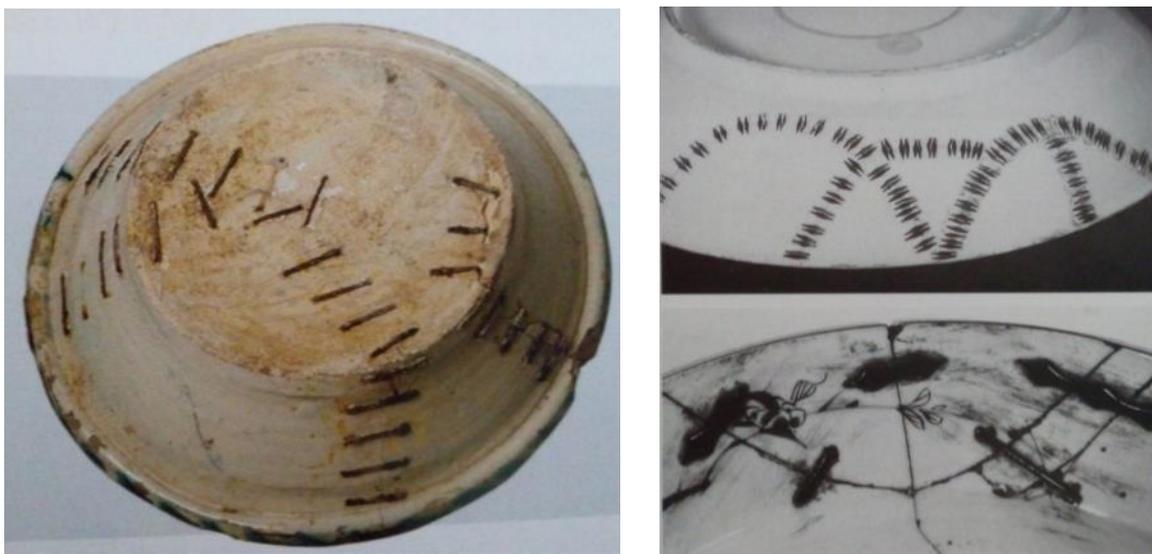
Figura 20 - Imagem de grampos metálicos utilizados para a consolidação de peças cerâmicas.

O mesmo mestre restaurador, além de utilizar a técnica anterior de um esmalte com temperatura de queima mais baixa que o original, também empregava consolidações com grampos metálicos (Figura 20) num processo com cinco fases: marcar a posição dos furos; perfurar a peça nos locais marcados; limpar a peça; escolher e fazer a colocação do fio metálico e, por fim, efetuar a amarração do mesmo (os furos poderiam ser superficiais ou totais, dependendo do tamanho e espessura da peça).

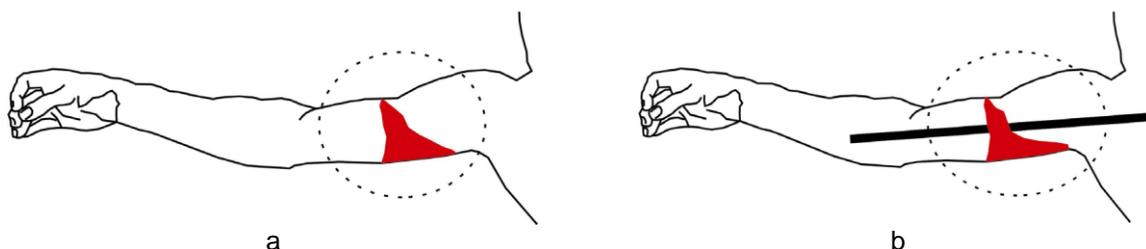
Figura 22 - a) Reintegração volumétrica de lacuna; b) Reintegração volumétrica de lacuna com reforço de pino.

- ❖ **Consolidação estrutural** — quando o objeto se encontra em risco com relação a sua estabilidade, ou seja, sua estrutura apresenta perdas ou danos que comprometem sua unidade, assim “será necessário buscar desenvolver a unidade potencial original que cada um dos fragmentos contém, proporcionalmente à permanência formal ainda remanescente neles” (BRANDI, 2004, p. 46). Nesta fase, consolida-se a parte estrutural com adesivos e, se necessário, coloca-se pinos (metálicos ou de fibra de vidro) e a lacuna, ou parte faltante, é preenchida com a massa de reintegração volumétrica (Figura 22 a e b);

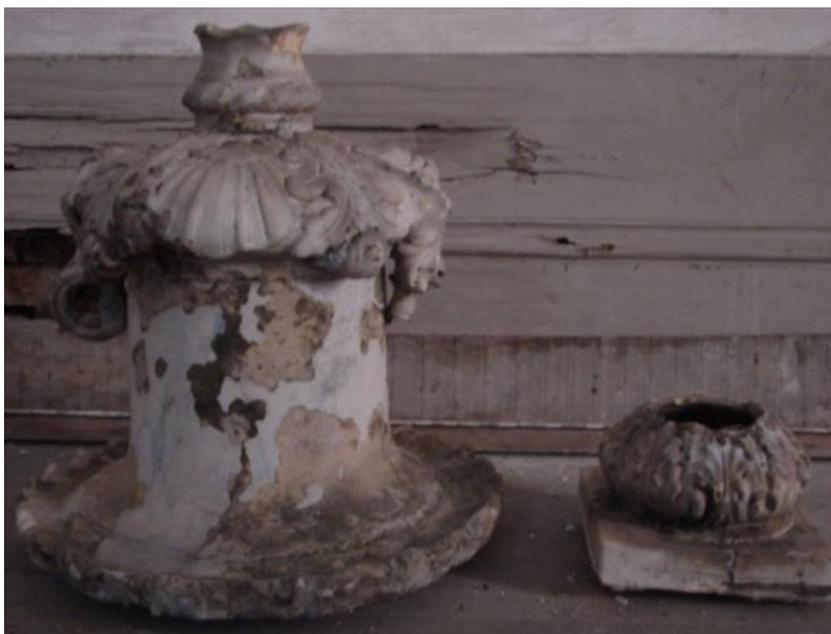
Em alguns casos, em uma única peça pode ocorrer a necessidade dos dois tipos de consolidação (estrutural e formal e estilístico), como demonstrado na figura 24, na qual o vaso apresenta uma fragmentação total da base com o corpo, necessitando de uma consolidação estrutural. A peça também apresenta perdas no suporte e na camada vítrea, que comprometem sua leitura estética e estilística.

Figura 24 - Corpo e base de um vaso em faiança do Casarão Conselheiro Maciel, Pelotas, RS.

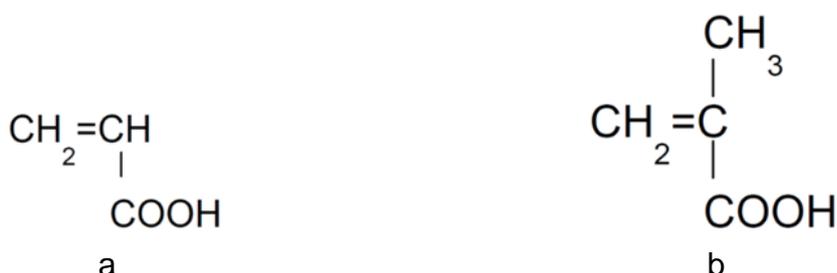
A figura 28 mostra as moléculas usadas para a resina acrílica e, conforme Barberà,

[...]Un material termoplástico caracterizado éste por ser resultante de la polimerización del ácido acrílico, del ácido metacrílico y sus derivados. Las unidades monoméricas están enlazadas entre sí, formando cadenas lineales bidimensionales, lo que justifica que la sustancia sea soluble en disolventes orgánicos e inorgánicos. [...] Las principales ventajas que posee este tipo de polímeros son su elevada reversibilidad, elasticidad, y resistencia a determinadas sustancias químicas u a la acción de los rayos UV (BARBERÀ apud WITTE, 1977; VALLE, 1985).

Figura 28 - a) Ácido acrílico; b) Ácido metacrílico.

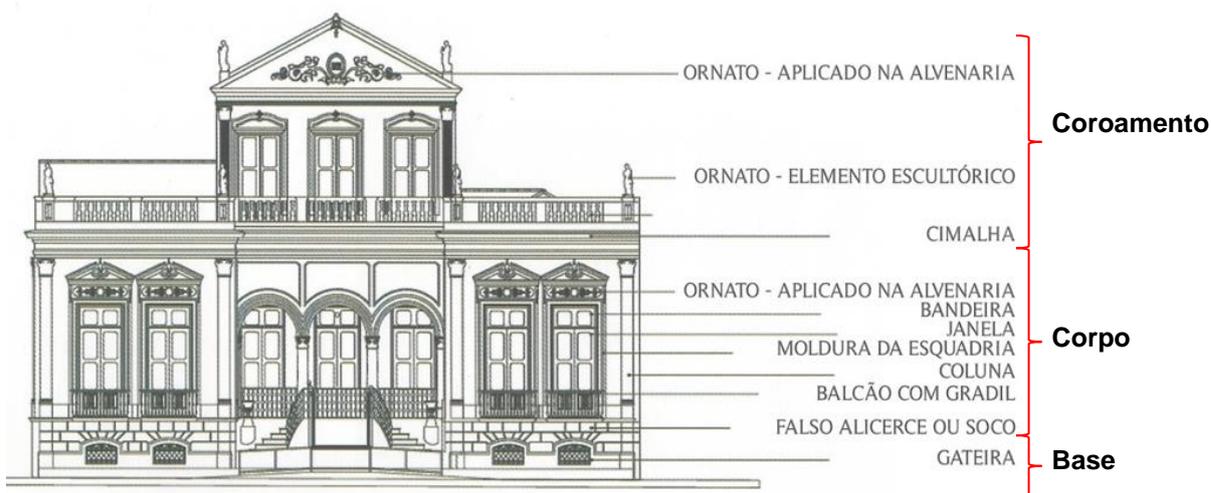
Figura 31 - Elementos de composição de fachada presentes no estilo eclético.

situada no nível do chão, que pode ser lisa ou emoldurada. Além desses elementos construtivos, existiam os bens integrados à edificação, que seriam elementos decorativos ou de ornamentação. Os ornatos ou os elementos escultóricos poderiam ser de diferentes técnicas, de cerâmica em faiança ou em estuque, por exemplo (Figura 31).

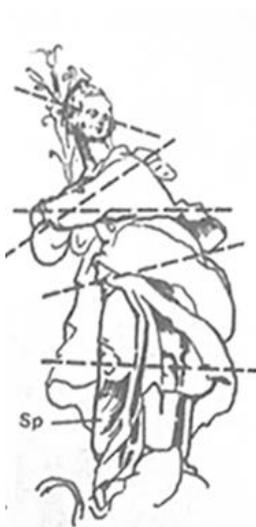
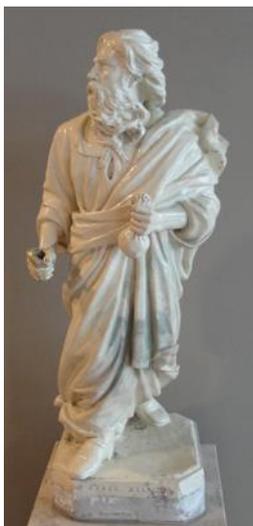
A figura 39 (a e b) apresenta a contraposição da forma de ponderação e de distribuição harmônica das massas (KOCH, 2004, p. 127) e um exemplo de contraposição.

Figura 39 - a) Desenho dos movimentos do contraposto; b) Judeu errante, Hotel Manta, Pelotas.

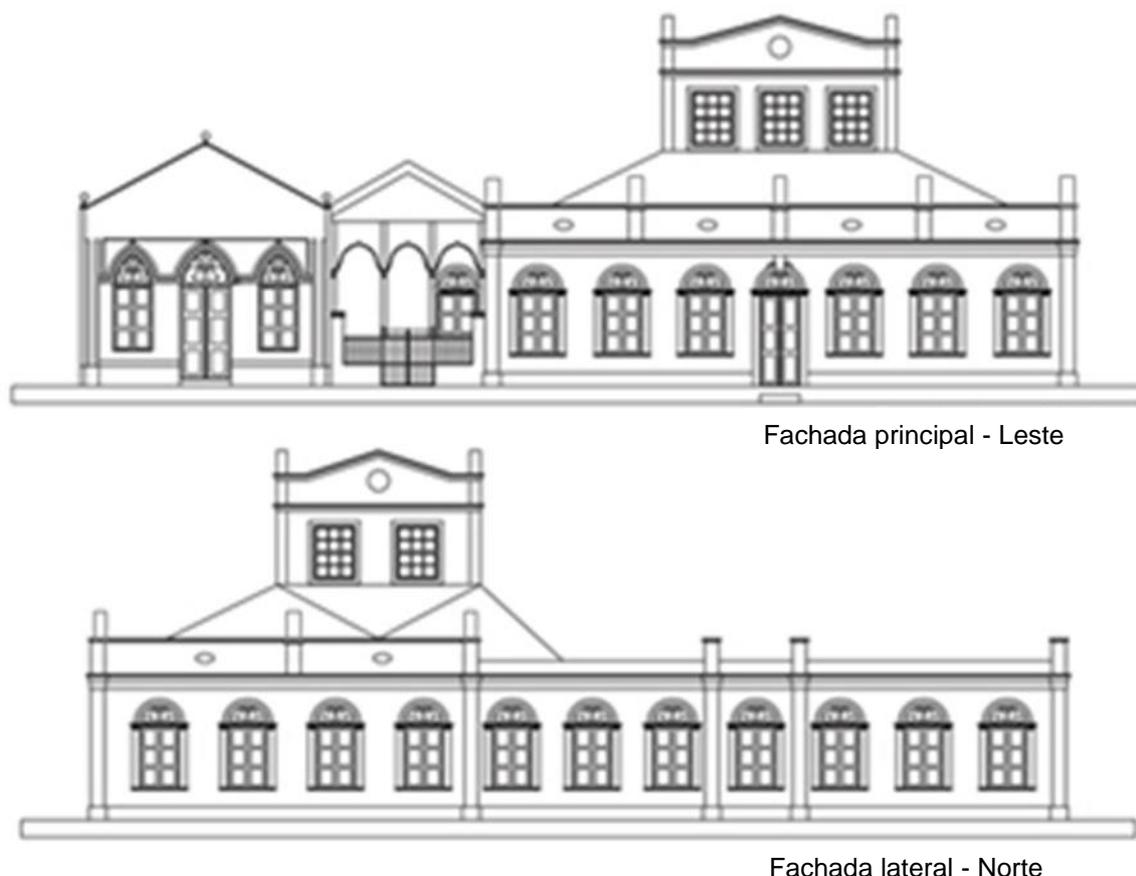
Figura 44 - Fachadas previstas - projeto de restauração do Parque da Baronesa (Museu), Pelotas, RS, 1979.

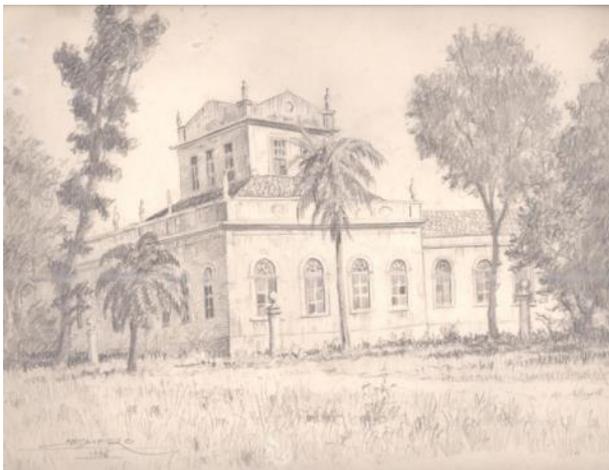
Figura 45 - Desenho da sede da chácara da Baronesa, autor Nesmaro, data 1976, obra pertencente ao acervo do Museu da Baronesa.

As mudanças nas fachadas foram comprovadas através de fotografias antigas do solar (Figura 43 a e b), um desenho do artista Nesmaro (Figura 45) e em imagens do filme “Ângela”, de 1951²⁶, que teve cenas gravadas na chácara da Baronesa. No desenho e no filme aparecem as fachadas do solar com as esculturas da platibanda e do passadiço. Algumas obras não existem mais, como a que aparece na Figura 46.

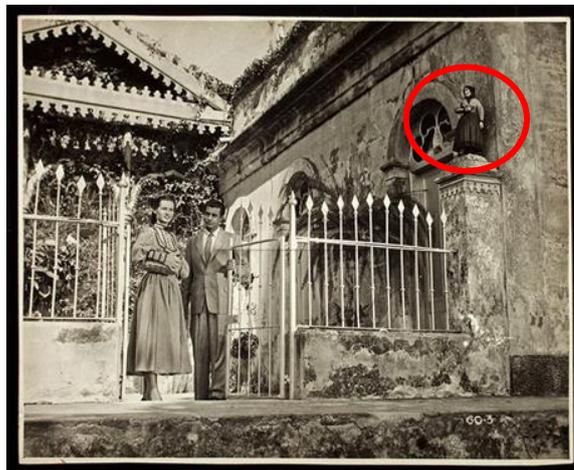
Figura 46 - Fotografia de cena do filme *Ângela*. Entrada principal da residência, com figura em faiança sobre o pilar do muro. 1951. Autor desconhecido.

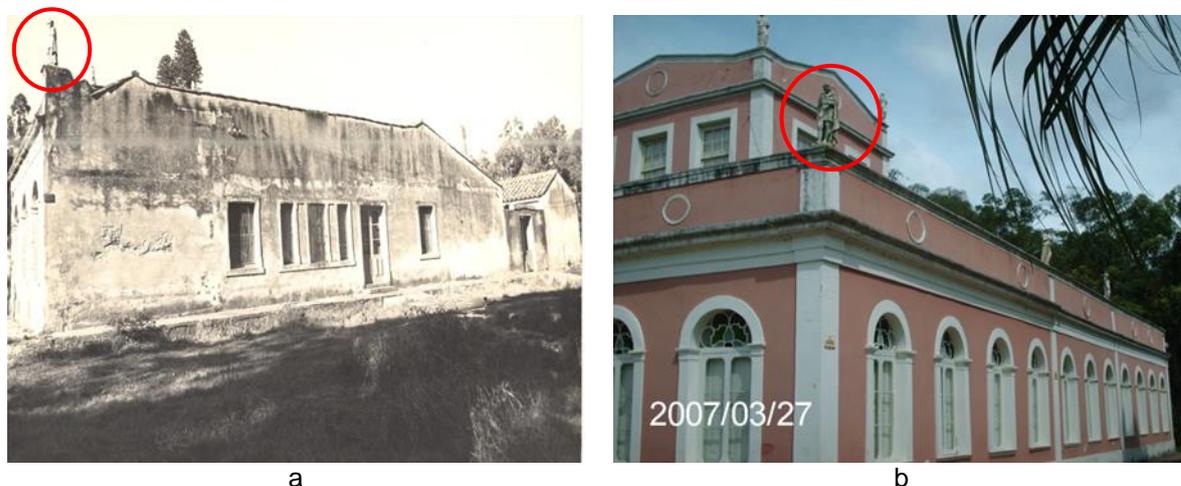
Figura 47 - a) Foto fachada oeste com a escultura Portugal; b) Foto fachada leste/norte com a escultura Portugal.

Foi possível comprovar a troca no posicionamento das esculturas, por meio de fotos antigas pertencentes ao acervo do museu. Nas imagens da figura 47 (a e b) se identifica que a escultura da representação Portugal, que originalmente era no

canto direito da fachada norte, atualmente se localiza no canto direito da fachada leste.

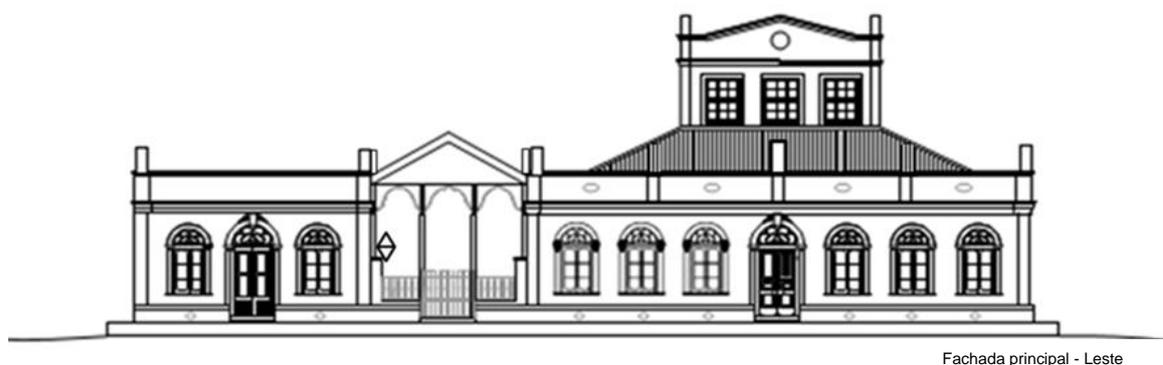
Fachada principal - Leste

Figura 48 - Fachada principal - Leste, atualmente.

Após a reforma, o corpo do prédio ficou marcado pela horizontalidade, as fachadas com simetria dos elementos arquitetônicos, janelas e portas pelos arcos plenos (Figura 48 e Figura 49). Entre os dois corpos da edificação há um alpendre com telhado em duas águas, frontão triangular e um jardim.

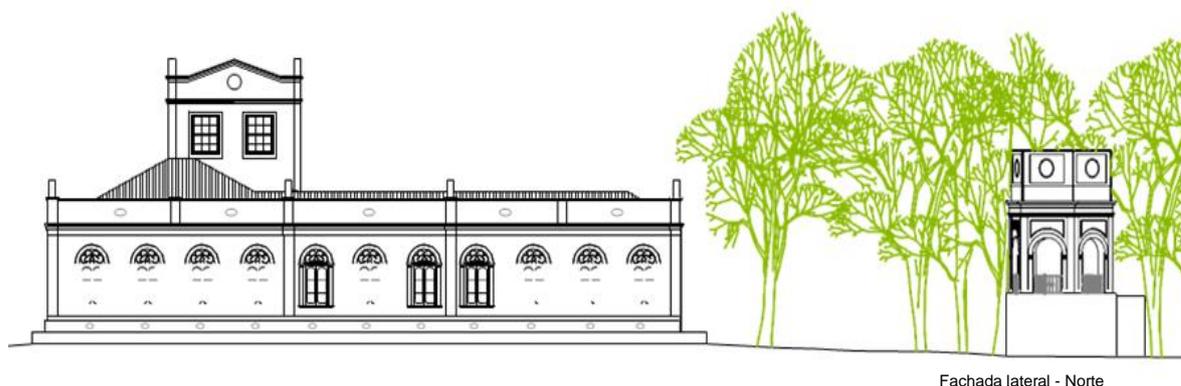
Fachada lateral - Norte

Figura 49 - Fachada lateral - Norte, os quartos e Casa de Banho, atualmente.

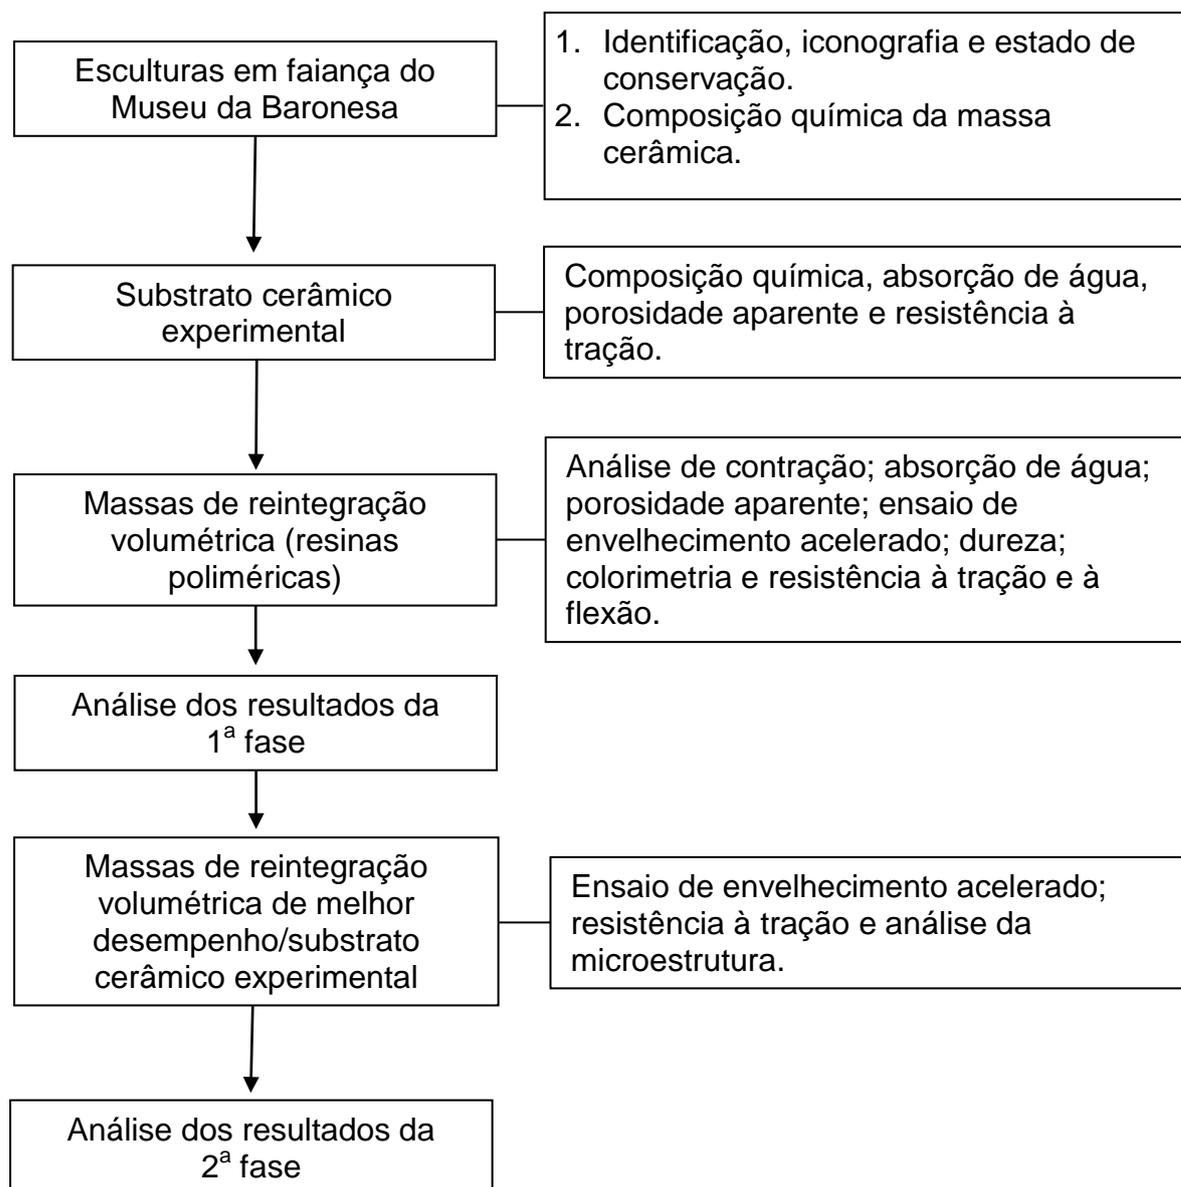
Figura 50 - Fases previstas para o desenvolvimento da parte experimental da pesquisa.

A figura 50 apresenta o diagrama das fases previstas para o desenvolvimento da parte experimental do trabalho.

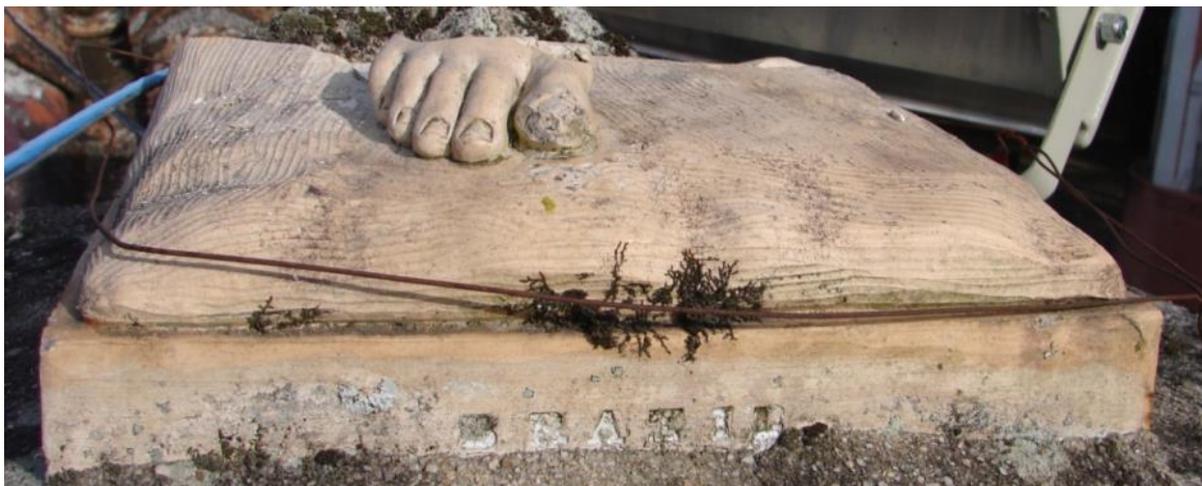
Figura 51 - Inscrição em baixo relevo da escultura Brazil, existente na fachada leste, Museu da Baronesa.

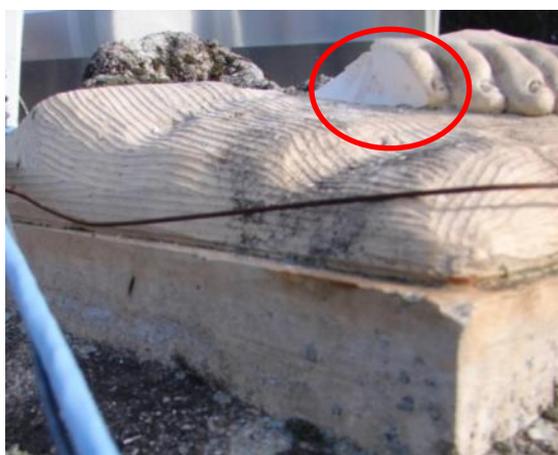
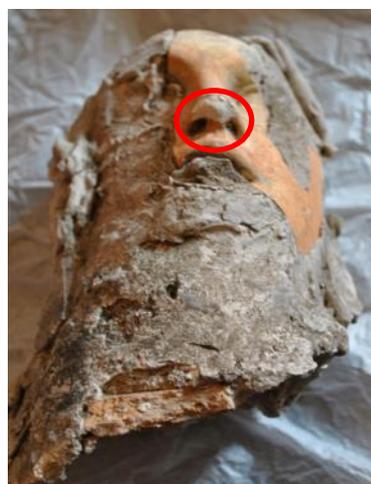
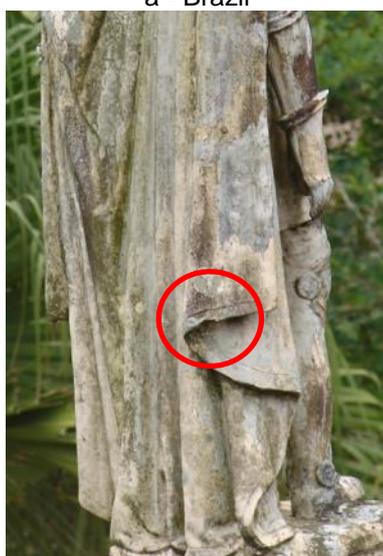
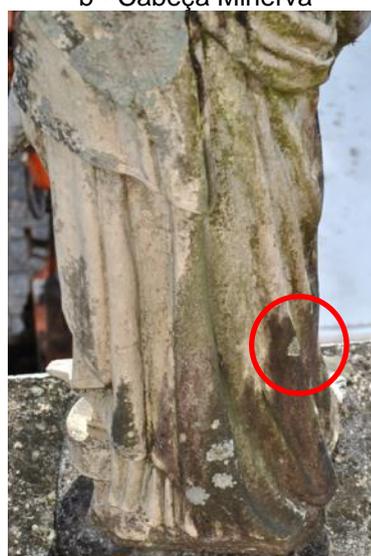
Figura 53 - Imagens dos locais da coleta das amostras para caracterização química das esculturas.

Para a determinação da composição química da massa cerâmica das esculturas em faiança, foram coletadas amostras das obras mais degradadas visando a retirada de material sem acréscimo de danos. A higienização e a remoção das amostras foram aprovadas pela direção do Museu da Baronesa. Elas foram retiradas das esculturas “Brazil”, “Minerva”, “Portugal” e “Indústria 1”.

A figura 53 a, b, c e d demonstram os locais de onde foram coletadas as amostras para a caracterização química das peças.

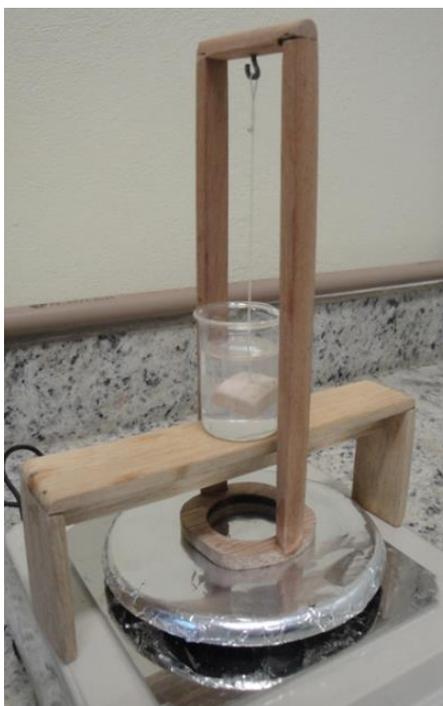
Figura 54 - Teste de absorção de água e porosidade aparente dos cps da massa cerâmica comercial testada para uso como substrato cerâmico experimental.

Na sequência, para a saturação dos poros, os cps foram fervidos por 2h em água deionizada e secos levemente com papel toalha (só para a remoção do excesso de água aparente) e pesados para obter o peso da massa úmida (M_u) em gramas. Com os cps saturados, determinou-se o peso da massa imersa (M_i) em gramas, utilizando-se de uma balança de precisão eletrônica da marca Even – modelo BL-1200AS-B1, precisão 0,01g, e um béquer de vidro de 25 ml com água deionizada. Na pesagem, os cps ficaram suspensos por um fio e submersos no béquer, conforme a figura 54.

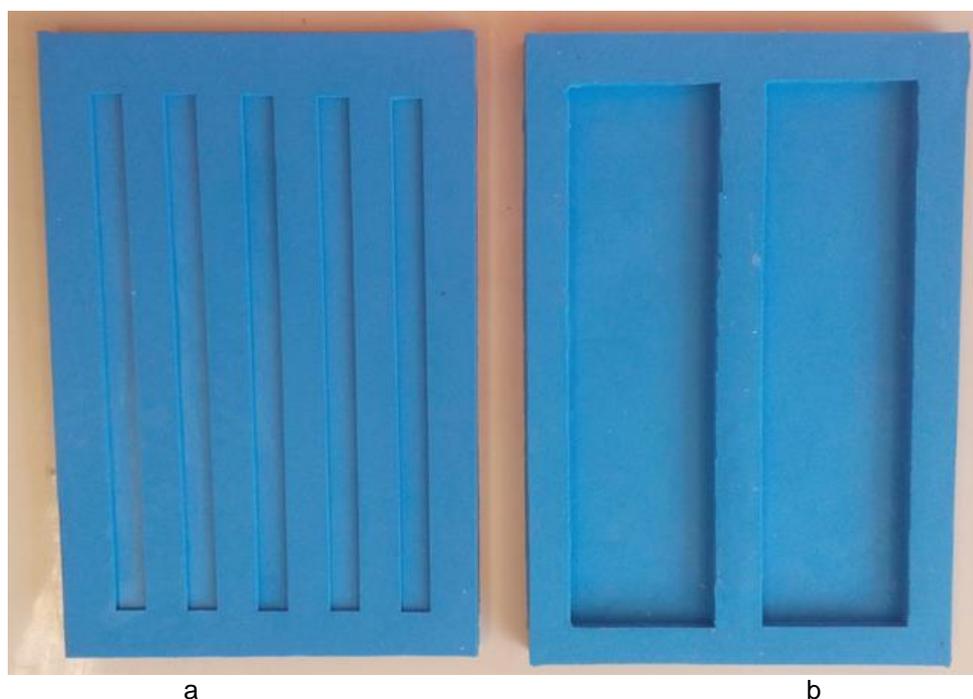
Figura 55 - Moldes em borracha de silicone utilizados para a obtenção dos corpos de prova empregados nos ensaio de: a) Ensaio de envelhecimento acelerado, tração e flexão; b) Ensaio de envelhecimento acelerado, durometria e colorimetria.

Foram confeccionados corpos de prova em moldes de borracha de silicone para a caracterização das formulações de massas de reintegração volumétrica (Figura 55).

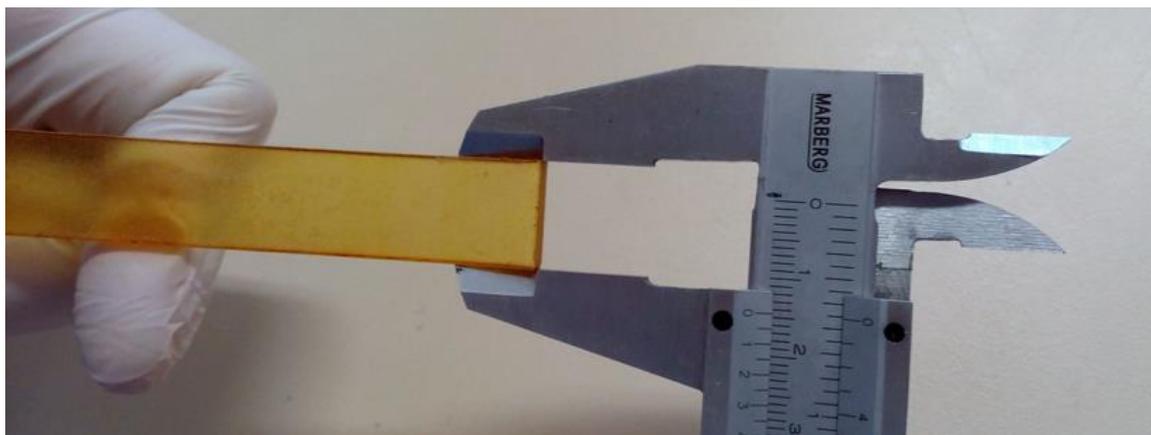
Figura 56 - Verificação das dimensões dos cps antes e depois do ensaio de envelhecimento artificial.

A análise de contração ocorreu por intermédio de observação visual e da verificação das dimensões dos cps após a catalisação das resinas poliméricas. Também foram verificadas as dimensões dos cps, antes e depois do ensaio de envelhecimento acelerado, com paquímetro (Figura 56) e trena.

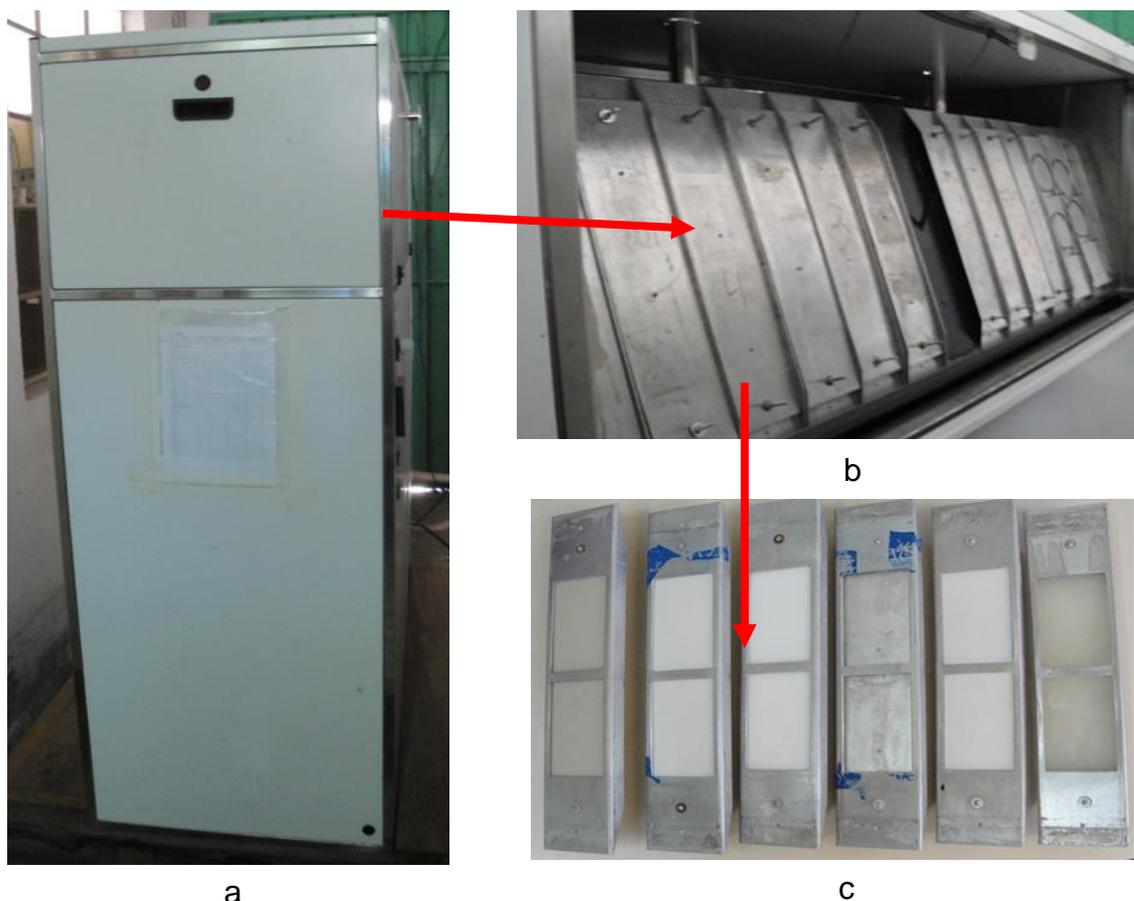
Figura 57 - a) Câmara de envelhecimento; b) Disposição dos portas amostras na câmara; c) Cps nos porta amostras.

Para este ensaio foi utilizado o equipamento da marca BASS Equipamentos Ltda., SP, do modelo UUV – STD – SPRAY – 44002013 (Figura 57 a, b, c), pertencente ao Laboratório de Propriedades Físicas e Mecânicas da Madeira do curso de Engenharia Industrial Madeireira da UFPEL, seguindo as normas ASTM G151 e G154.
