UNIVERSIDADE FEDERAL DE PELOTAS
Instituto de Ciências Humanas
Programa de Pós-Graduação em Memória Social e Patrimônio Cultural

Tese de Doutorado

**Análise de massas de reintegração volumétrica para a restauração de faianças
do patrimônio edificado**

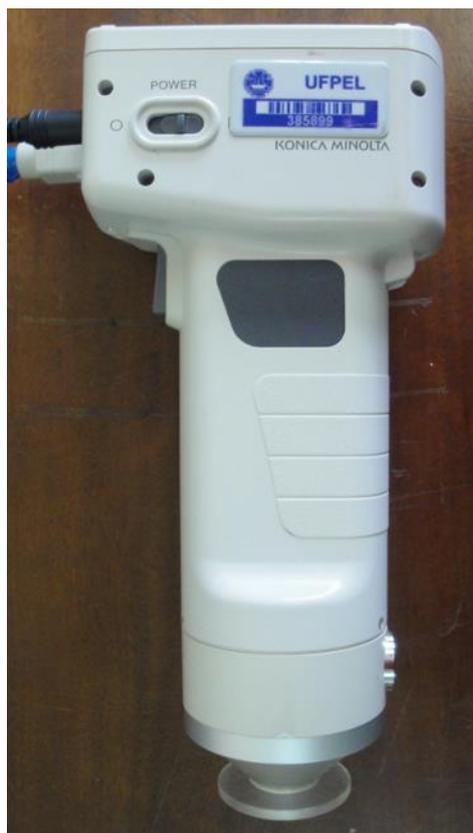
Figura 58 - Colorímetro CR-400/410 da marca Konica Minolta, utilizado no desenvolvimento do trabalho.

O equipamento utilizado neste ensaio foi o colorímetro CR-400 da marca Konica Minolta (Figura 58), pertencente ao Laboratório de Propriedades Físicas e Mecânicas da Madeira do curso de Engenharia Industrial Madeireira da UFPel, seguindo a norma ASTM D 2244 – 11, e para a análise da cor foi utilizado o sistema internacional CIE - *Commission Internationale de l'éclairage* (1967), que é uma organização sem fins lucrativos, considerada uma autoridade na ciência de luz e cor, que definiu, para a comunicação e expressão das cores, três espaços: CIE XYZ, CIE L*C*h e CIE L*a*b*.

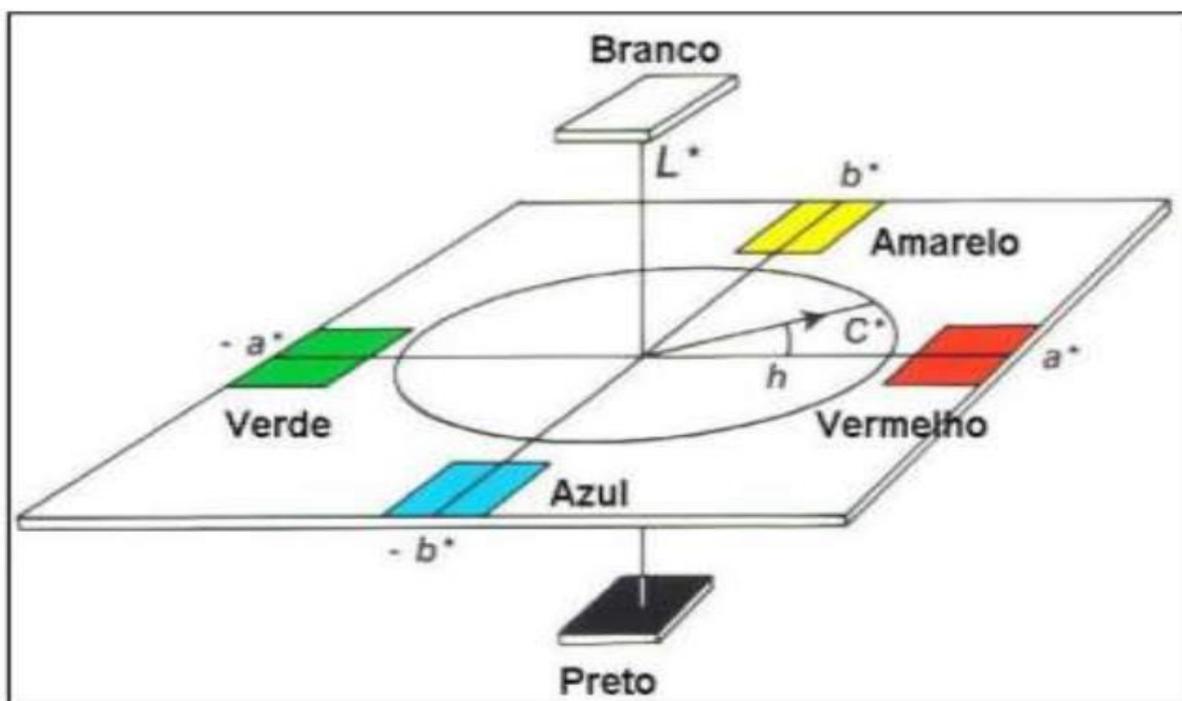
Figura 59 - Esquema do significado geométrico das coordenadas L^*, a^*, b^* .

O sistema CIELab define as coordenadas cromáticas: $+a^*$ para vermelho, $-a^*$ para verde, $+b^*$ para amarelo e $-b^*$ para azul. O ângulo da tonalidade (h) é o ângulo do círculo, derivado dos valores de a^* e b^* , variando entre 0 e 60. A saturação ou croma (C) é o desvio a partir do ponto correspondente ao cinza no eixo L^* (luminosidade) (VELHO, 2016, p. 44).

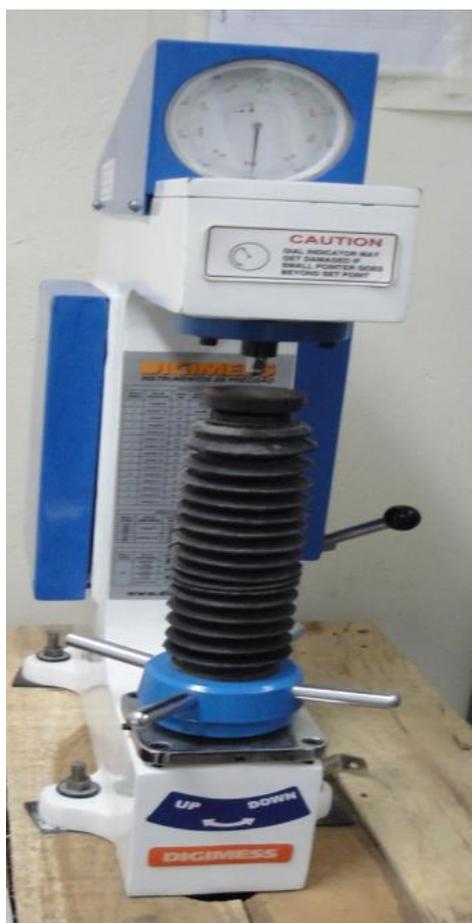
Figura 60 - Durômetro de bancada Rockwell, da marca Digimes, utilizado no ensaio de dureza das massas de reintegração volumétrica. ,

No desenvolvimento do trabalho, o ensaio de dureza das massas de reintegração foi realizado com o durômetro de bancada Rockwell (escala Rockwell – HR) (Figura 60) da marca Digimes, pertencente ao Laboratório de Propriedades Físicas e Mecânicas da Madeira do curso de Engenharia Industrial Madeireira da UFPel. Seguindo a norma ASTM D 785 – 03, que determina a escala de Dureza “L” com penetrador esférico de $\frac{1}{4}$ ”, carga maior 60 Kgf e leitura do mostrador na cor vermelha⁴³.

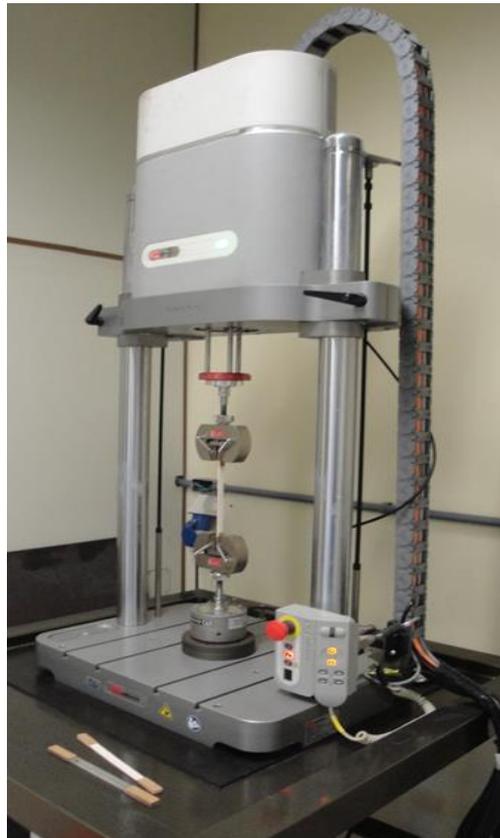
Figura 62 - Máquina de ensaio universal utilizada no ensaio de tração das massas poliméricas.

Esta análise foi realizada utilizando a máquina universal de ensaios mecânicos da marca Instron Eletric, modelo E 3000 (Figura 62), com velocidade do ensaio de 10 mm/min, seguindo a norma ASTM 3039, localizado no laboratório da graduação do curso de Engenharia de Materiais da UFPel.

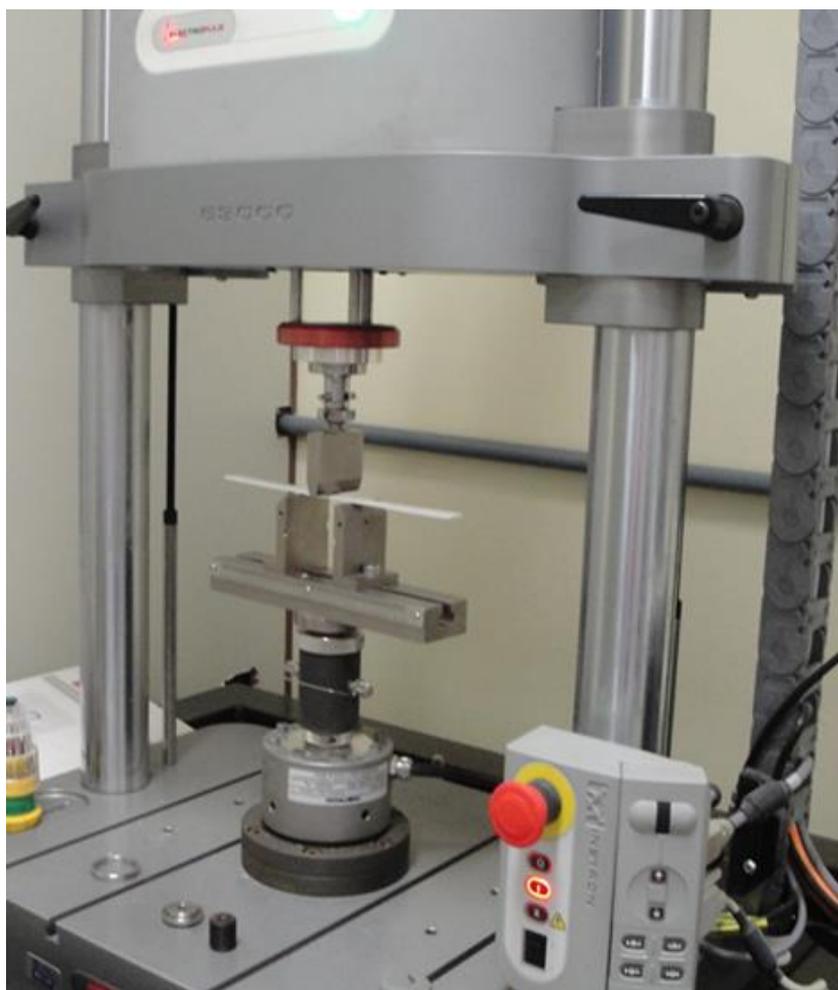
Figura 63 - Ensaio de flexão massas reintegração poliméricas e substrato cerâmico.

Para o ensaio foram confeccionados 10 cps para cada formulação de MP e MSCE (Figura 61), com dimensões 240mm x 15mm x 0,3mm (comprimento, largura e espessura, respectivamente), sendo que 5 cps foram analisados antes do ensaio de envelhecimento artificial e 5 cps foram depois do ensaio. A realização dos ensaios de flexão dos cps foi através da máquina universal de ensaios mecânicos da marca Instron Eletric - modelo E 3000 (Figura 63).

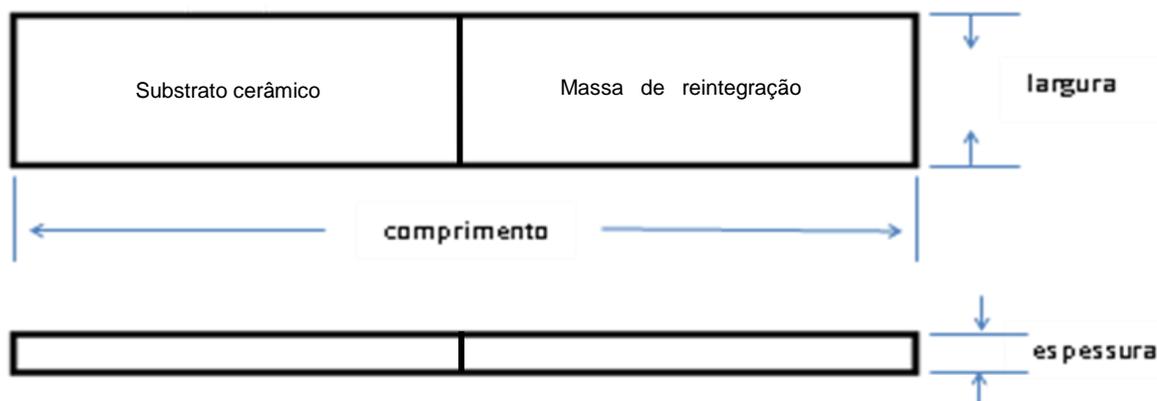
Figura 65 - Corpo de prova de borracha de silicone composto pela massa de reintegração volumétrica de melhor desempenho e pelo substrato cerâmico experimental.

Nesta etapa, foram confeccionados corpos de prova (Figura 65) contendo substrato cerâmico experimental e massas de reintegração volumétrica. Os corpos

de prova foram preparados em molde de borracha de silicone nas dimensões 240mm x 15mm x 0,3mm (comprimento, largura, espessura, respectivamente).

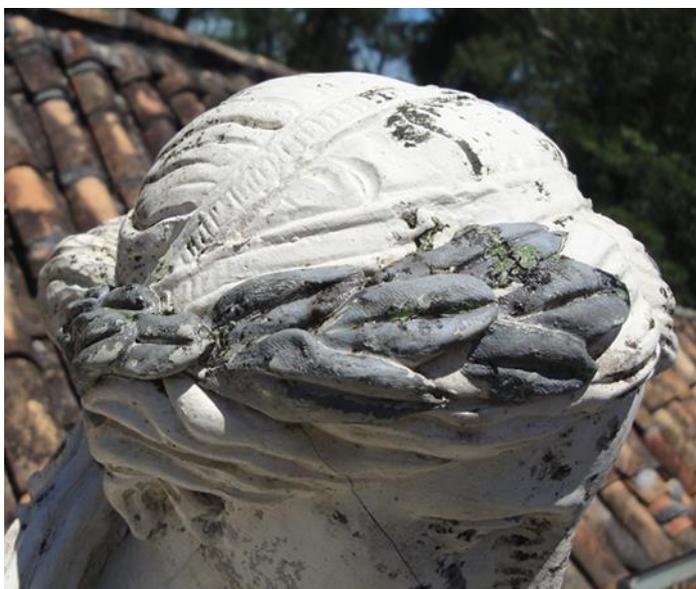
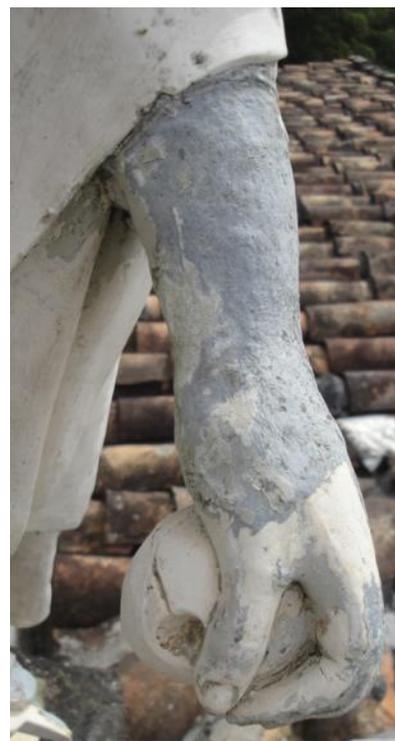
Figura 66 - Imagens de intervenções anteriores: a) Intervenção na coroa de louro da escultura “Comércio 1”, com resina epóxi (Durepoxi®); b) Intervenção na mão direita da escultura “Indústria 2”, com cimento Portland.

Com a higienização foi possível identificar com mais precisão com que materiais e em que locais das esculturas ocorreram às intervenções restaurativas da época da inauguração do museu (Figura 66 a e b).

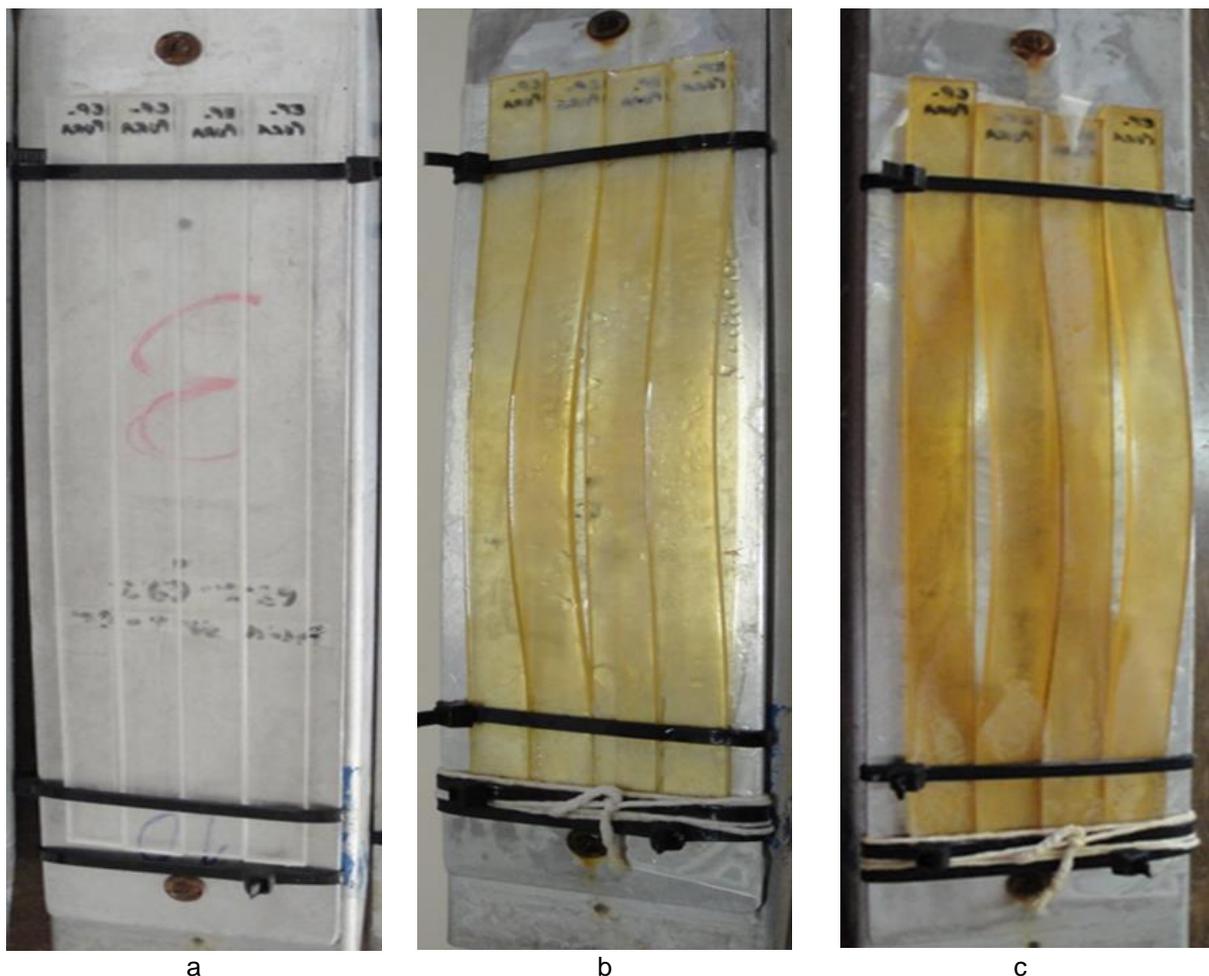
Figura 67 - Fases do processo de envelhecimento acelerado das amostras RE P; a) 1º dia; b) 30 dias; c) 75 dias de exposição.

A análise de inspeção visual dos resultados do ensaio de exposição ao envelhecimento acelerado mostrou que os cps das massas de reintegração volumétrica sofreram alterações expressivas devido à exposição ao intemperismo artificial, como se pode ver na figura 67.

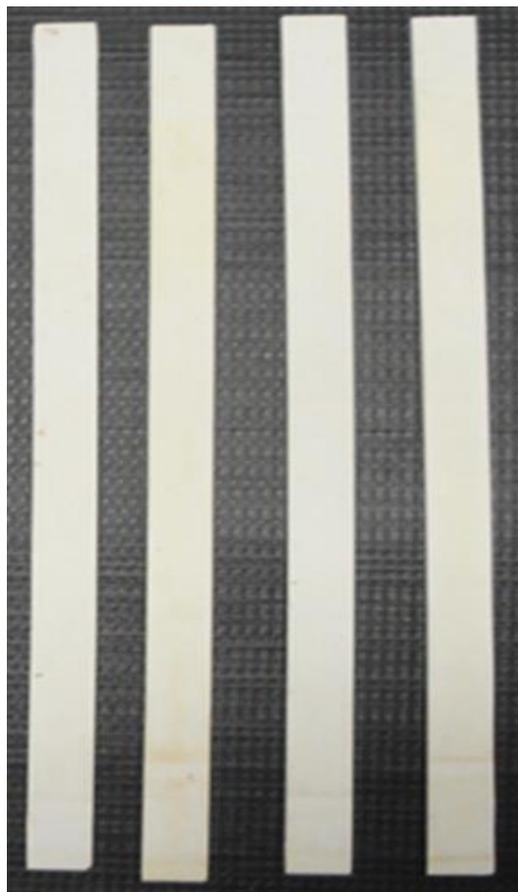
Figura 68 - Massa RP MP depois da exposição na câmara de envelhecimento.

Ocorreu deformação considerável em todas as massas poliméricas com resina epóxica e acrílica, já a resina poliéster teve apenas deformação leve. A figura 68 demonstra a massa de reintegração volumétrica RP MP, que teve menor degradação depois da exposição na câmara de envelhecimento.

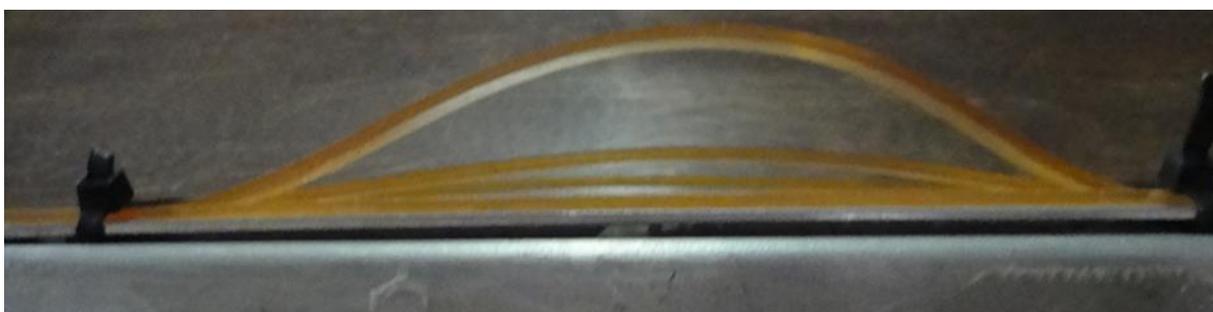
Figura 69 - Massa de reintegração volumétrica RE P, com curvatura, nos 30 primeiros dias de ensaio de envelhecimento acelerado artificial.

No decorrer do ensaio foi preciso fazer um reforço na fixação dos cps nos porta amostras, pois os cps se deslocaram devido à alteração do seu formato já nos primeiros 30 dias de ensaio, conforme mostra a figura 67. Percebe-se nos cps de RE P (Figura 69), RE PM, RE MV, RA AAP que alguns começaram a curvar neste período de tempo em que o material foi exposto ao intemperismo.

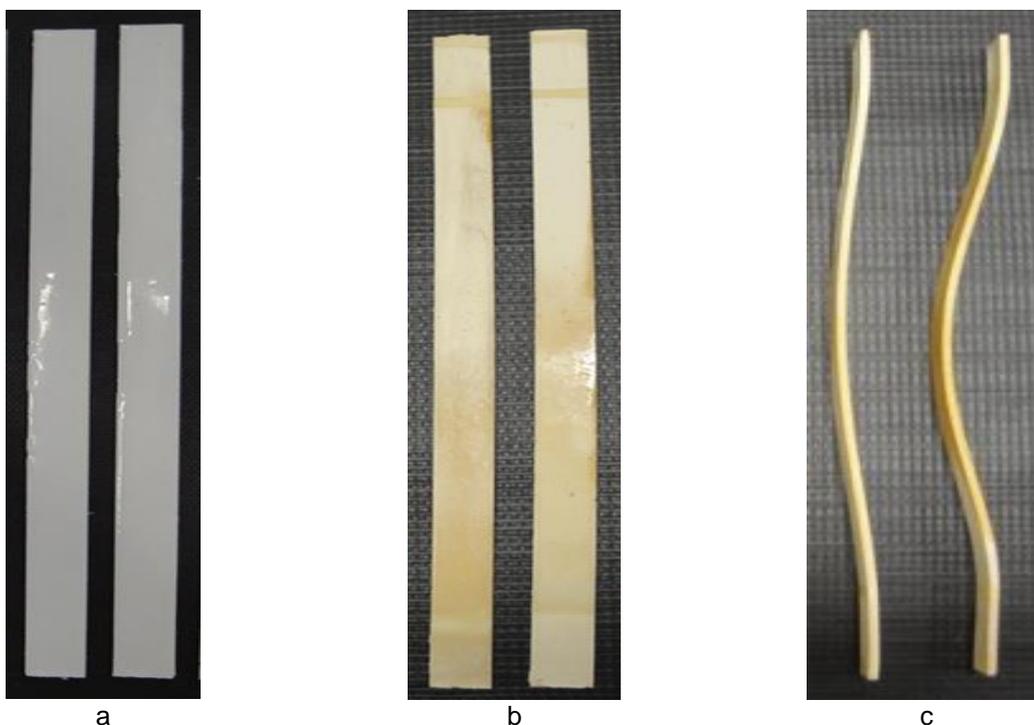
Figura 70 - a) Vista superior do cps RE MV, antes do ensaio de envelhecimento; b) Vista superior do cps RE MV, depois do ensaio de envelhecimento; c) Vista lateral do cps RE MV depois do ensaio de envelhecimento acelerado.

Na figura 70 (a, b e c) pode-se observar que os cps apresentaram tanto alteração visível (mudança de coloração) (figuras a e b) quanto com relação a sua forma (curvaram) (figuras c).

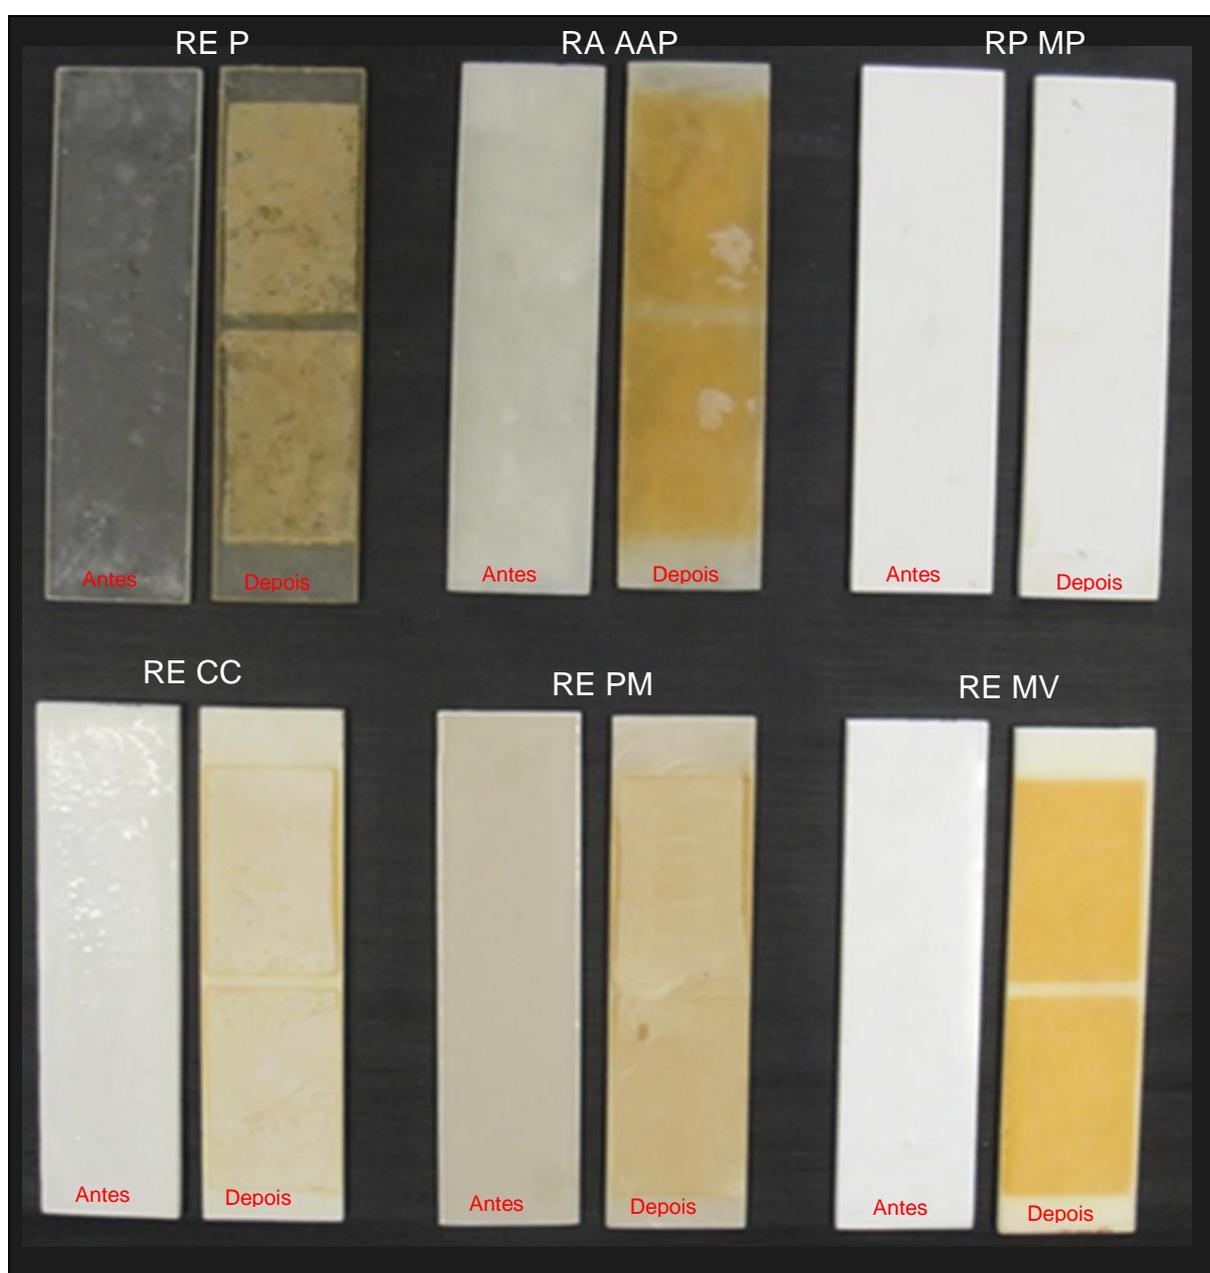
Figura 71 - Massas de integração volumétrica, antes e depois do ensaio de envelhecimento artificial.

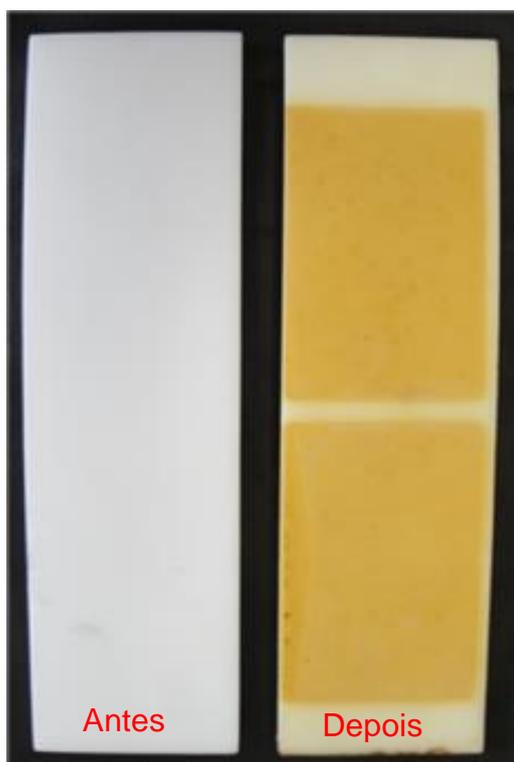
Figura 72 - Massa de reintegração volumétrica resina epóxi e microesfera de vidro (RE MV), antes e depois do ensaio de envelhecimento artificial.

Observou-se que as massas de reintegração volumétrica com resina epóxi tiveram a maior alteração de cor (ΔE^*), obtendo a classificação em relação à percepção humana “Muito grande”, sendo a amostra RE MV com maior diferença (8,02%) (Figura 72). A resina acrílica (RA AAP) foi classificada como “Facilmente distinguível” (2,04%), já a resina poliéster (RP MP) (Figura 73) foi aquela que menos teve alteração na sua coloração (1,15%), sendo classificada como “Pequena” em relação à percepção humana (Tabela 24).

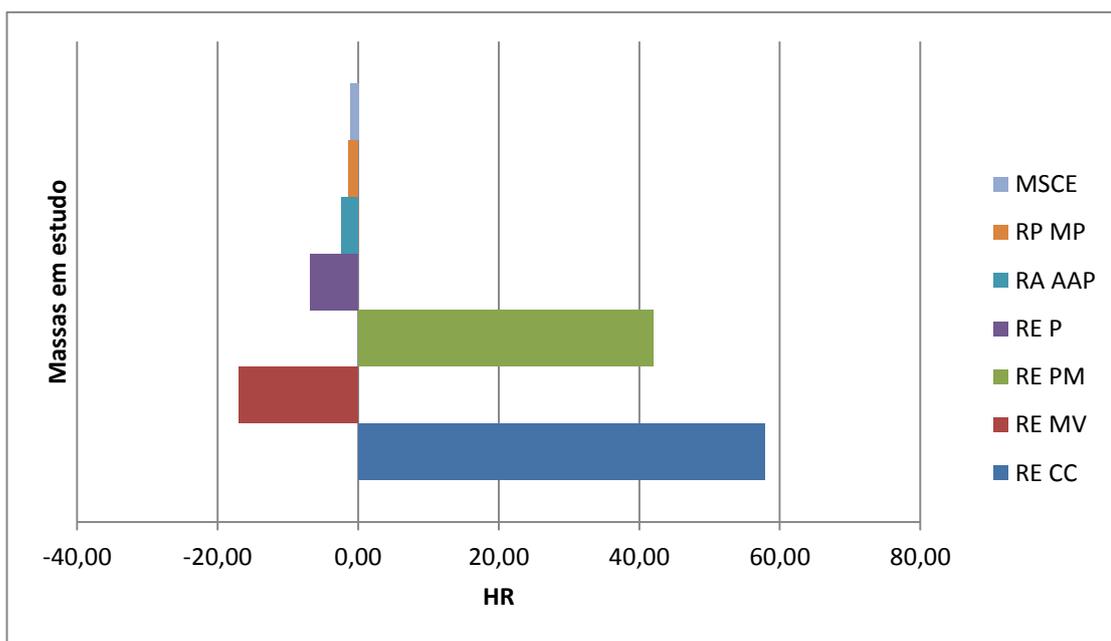
Figura 74 - Resultados de HR para as amostras estudadas.

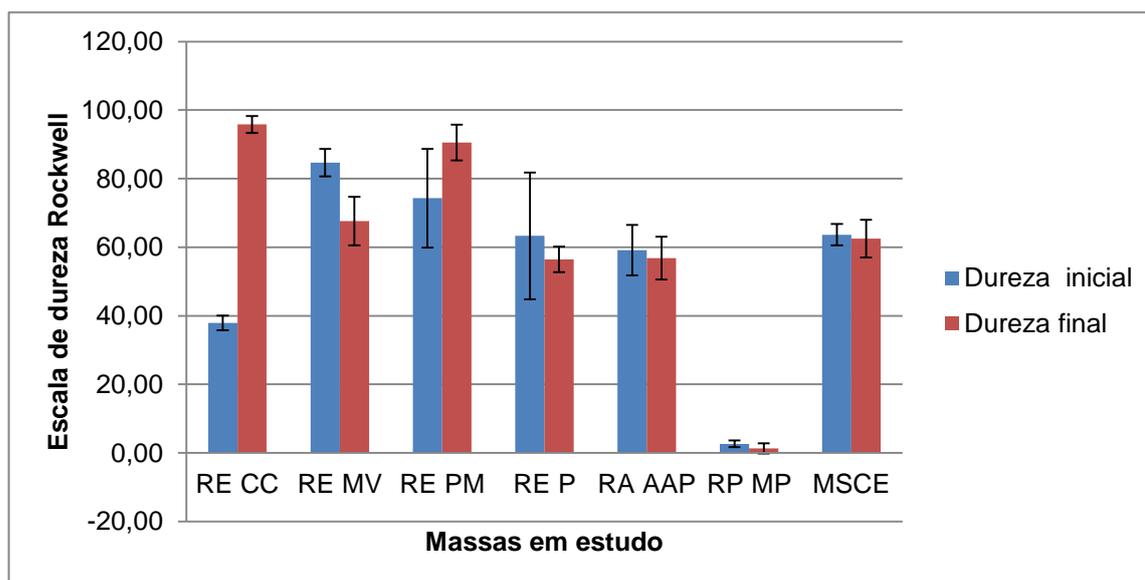
Figura 75 - Gráfico com os resultados de dureza antes e depois do ensaio de envelhecimento artificial.

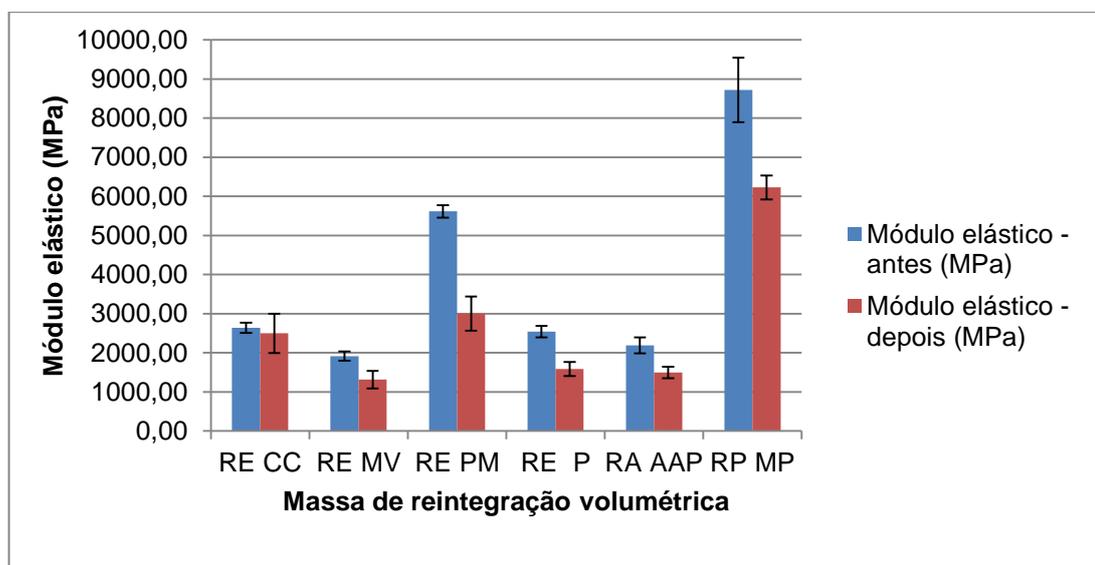
Figura 76 - Gráfico do módulo elástico dos cps antes e depois do ensaio de envelhecimento.

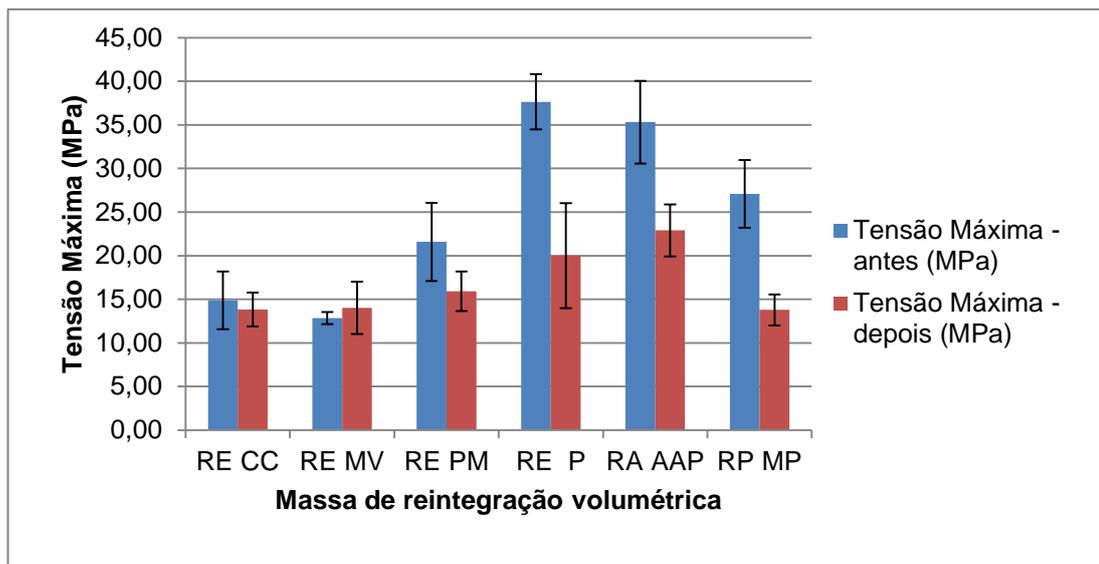
Figura 77- Gráfico de tensão máxima dos cps antes e depois do ensaio de envelhecimento.

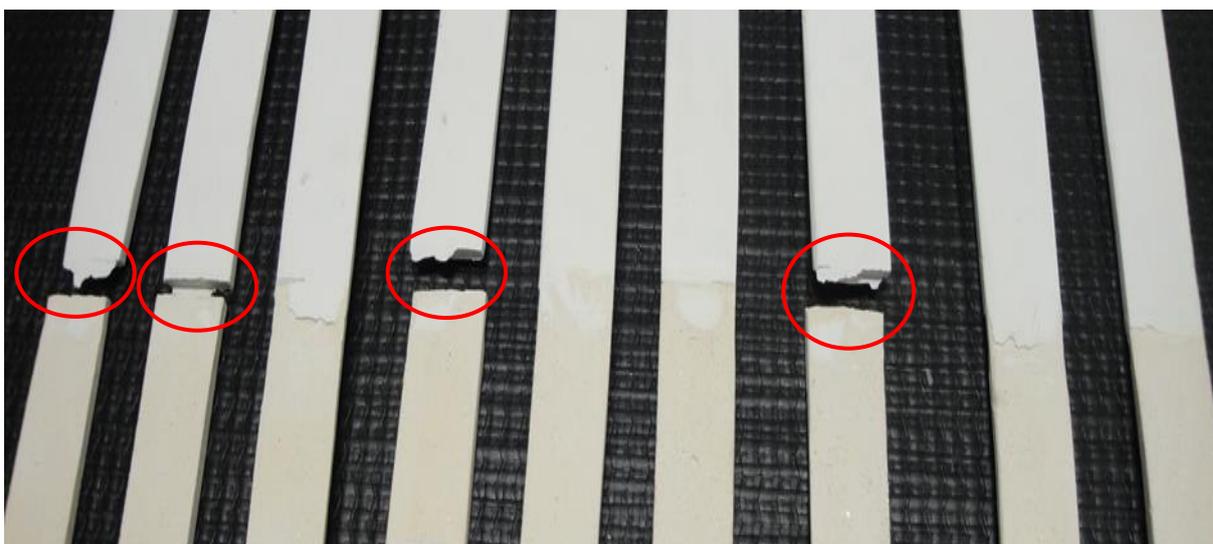
Figura 80 - Cps da 2ª fase depois do ensaio de envelhecimento acelerado artificial.

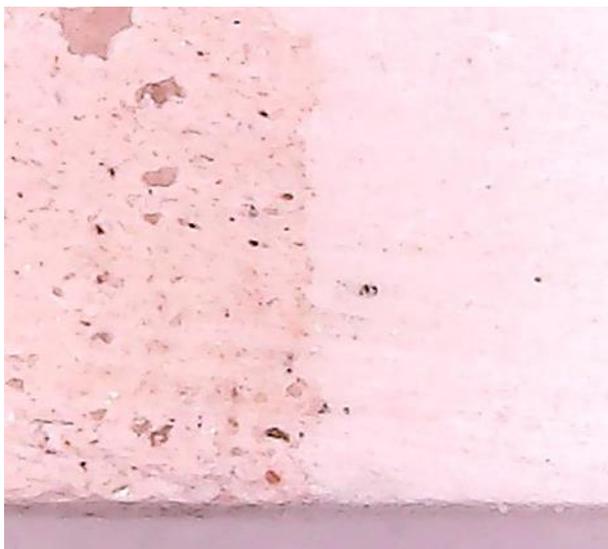
Figura 81 - Imagem ancoragem/adesão do MSCE e RP MP, vista superior do cp.

A ancoragem/adesão se deu pela penetração da massa de reintegração volumétrica na massa do substrato cerâmico, sendo analisado através da microscopia ótica (Figura 81 e Figura 82).

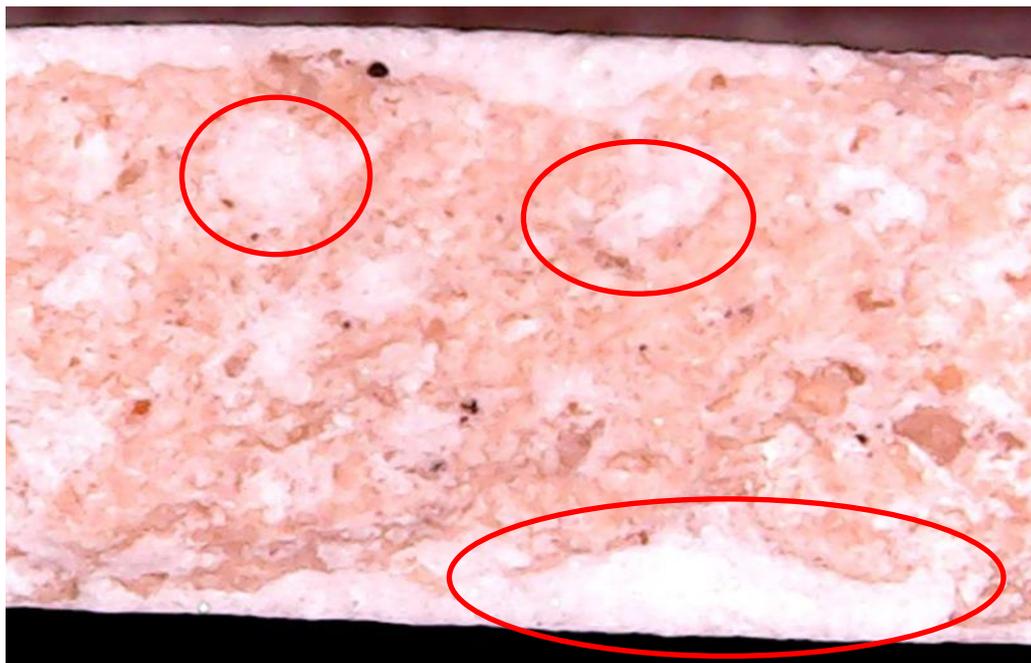
Figura 83 - Face de junção do substrato cerâmico depois do envelhecimento acelerado artificial com fragmentos de massas RP MP.

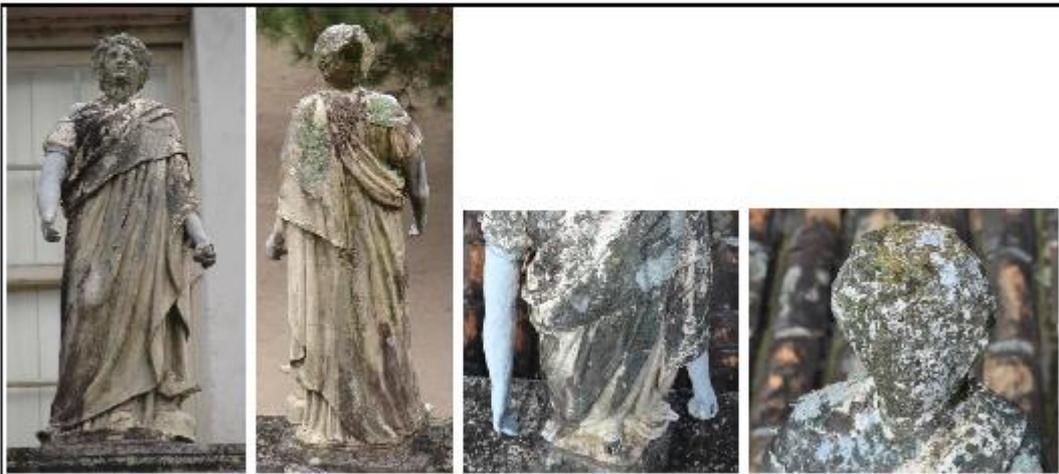
<p>ESTADO DE CONSERVAÇÃO</p> <p>(X) Péssimo () Regular () Bom () Ótimo</p>
<p>LEVANTAMENTO FOTOGRÁFICO</p>

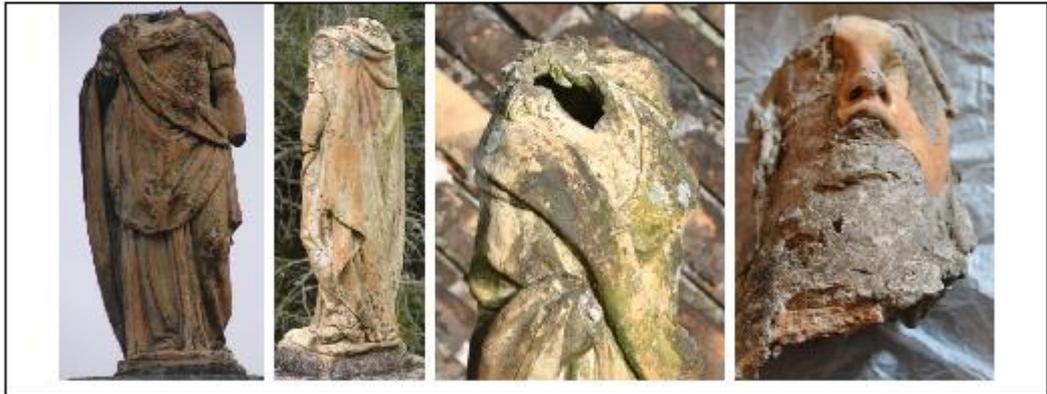
<p>LEVANTAMENTO FOTOGRÁFICO</p>

DESCRIÇÃO DA OBRA
 A escultura em análise, com dimensões de 1,10 cm X 0,30 cm X 0,30 cm (altura, largura e espessura, respectivamente), representa uma mulher em pé vestida com uma armadura. A mulher tem com os cabelos compridos repartidos ao meio, com capacete. Sua cabeça (perdida) e o olhar deveria estar voltado ligeiramente para esquerda. O braço esquerdo esta reto para baixo e a mão (perdida) e deveria estar segurando um escudo no meio do braço; o braço direito foi perdido, estaria semiflexionado deveria estar segurando uma lança. Na veste a parte de baixo é escamada. A perna direita esta semiflexionada e o pé direito apoia-se atrás (contraposto), a perna esquerda esta reta com o pé para frente. Toda a escultura esta apoiada em uma base quadrangular onde aparece a inscrição em baixo relevo *Minerva*.
