**Dissertação**

**Cobertura, uso da terra e qualidade da água na bacia de contribuição da Estação  
de Tratamento de Água Moreira – RS**

**Andrea Colman Gerber**

**Pelotas, 2014**

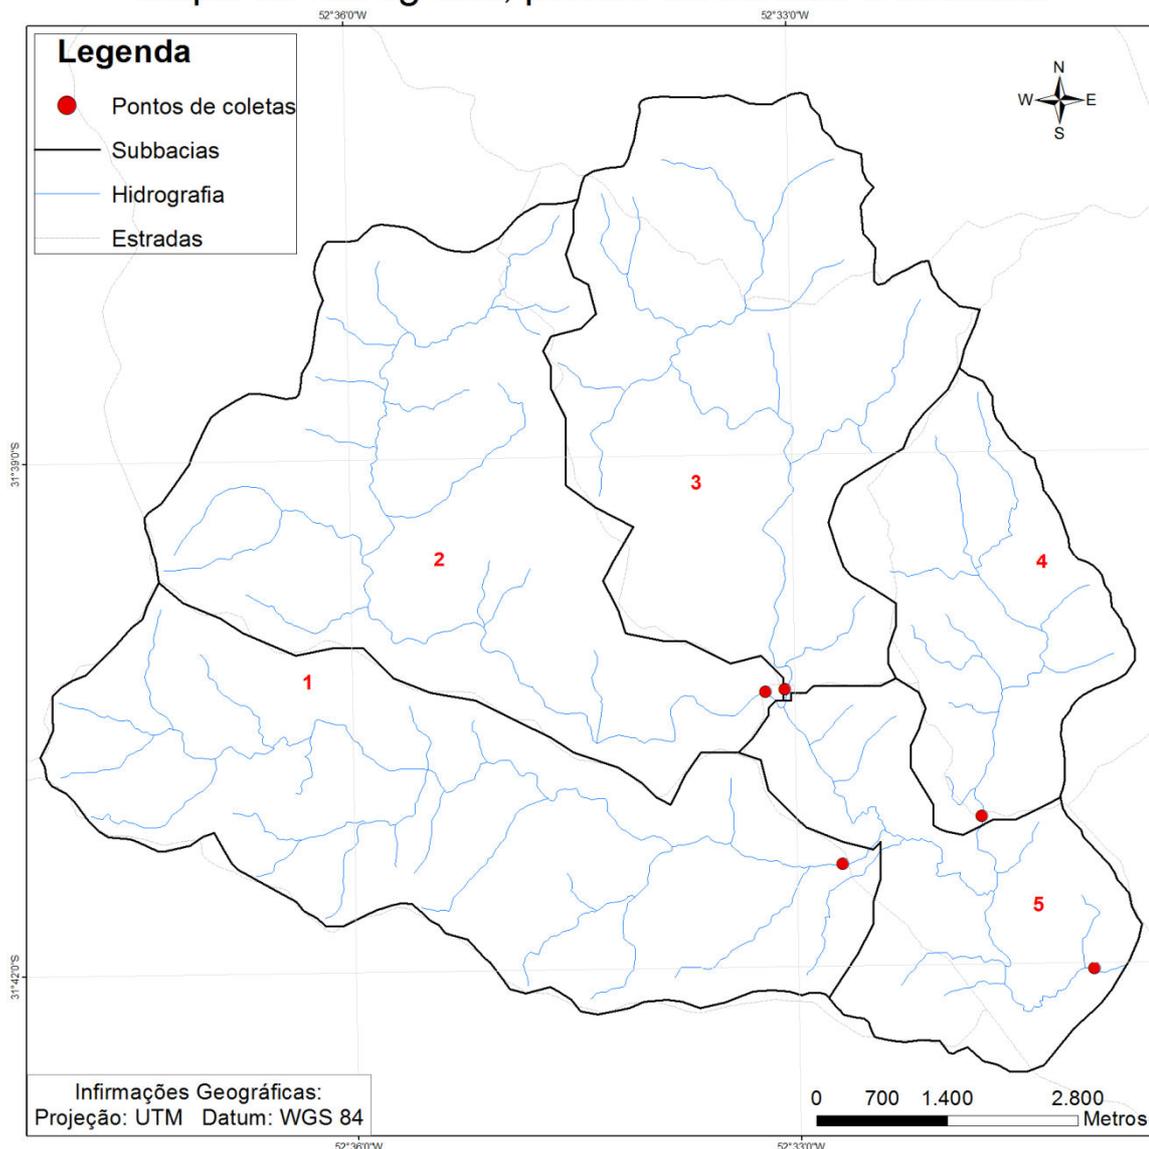
Figura 4 – Mapa da rede hidrográfica da bacia de contribuição da ETA Moreira e respectivas subbacias (adaptado de Weber e Hasenack, 2007).

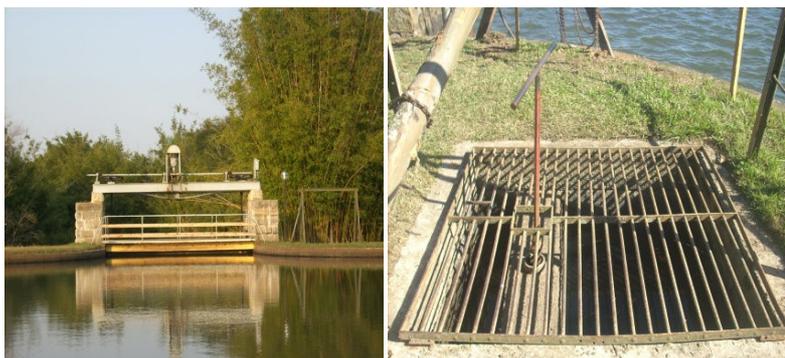
Figura 5 – Vista do barramento do arroio Moreira - ETA Moreira e ponto de coleta de amostras.

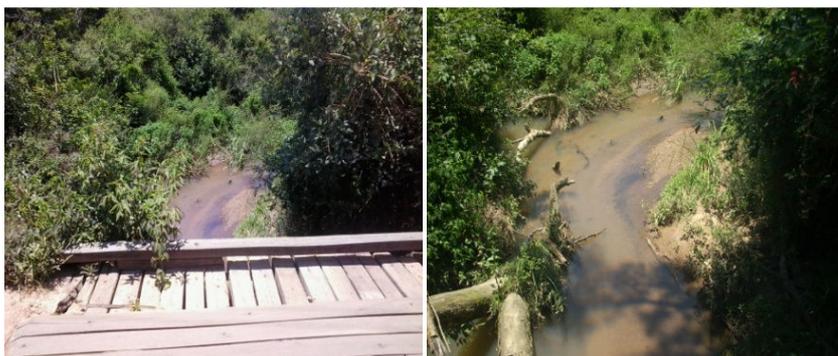
Figura 6 – Vista da ponte sobre o Arroio Carneiro e ponto de coleta de amostras.

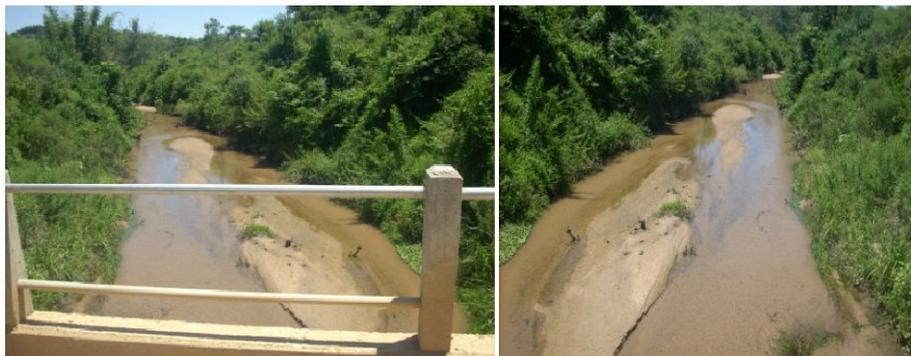
Figura 7 – Vista da ponte do Arroio do Moinho e ponto de coleta de amostras.

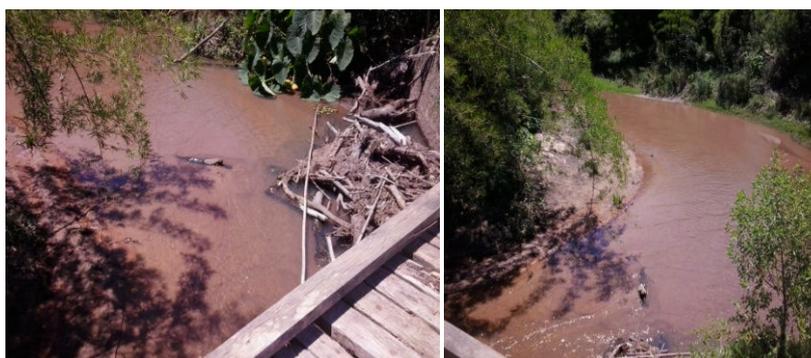
Figura 8 – Vista da ponte sobre o Arroio Pestanas e ponto de coleta de amostras.

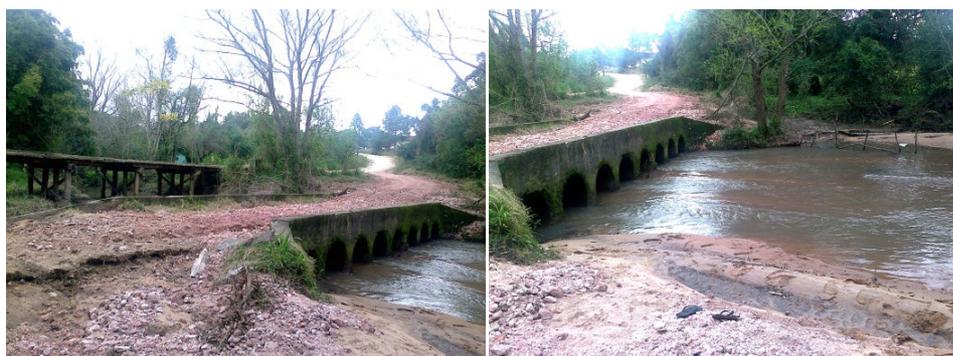
Figura 9 – Vista da ponte sobre o Arroio Taquara e ponto de coleta de amostras.

Analisaram-se os mesmos parâmetros dos contribuintes do arroio Moreira, através de coletas mensais de amostras d'água, durante os meses de abril a setembro de 2013, para melhor avaliação de variações espaciais, tornando mais fácil a identificação de focos de degradação de recursos naturais e os possíveis agentes causadores de alteração nas características da água, ao longo dos corpos hídricos. As coletas foram realizadas próximo às pontes dos seguintes arroios: Carneiro (coordenadas  $31^{\circ}41'09,75''S$ ;  $52^{\circ}31'46,55''W$ ), a 2179m de distância da ETA Moreira (Figura 6), Moinho ( $31^{\circ}40'23,12''S$ ;  $52^{\circ}33'11,75''W$ ), a 4736m de distância da ETA Moreira (Figura 7), Pestanas ( $31^{\circ}40'23,38''S$ ;  $52^{\circ}33'04,37''W$ ), a 4607m de distância da ETA Moreira (Figura 8) e Taquara ( $31^{\circ}41'25,08''S$ ;  $52^{\circ}31'41,09''W$ ), a 3032m de distância da ETA Moreira (Figura 9).

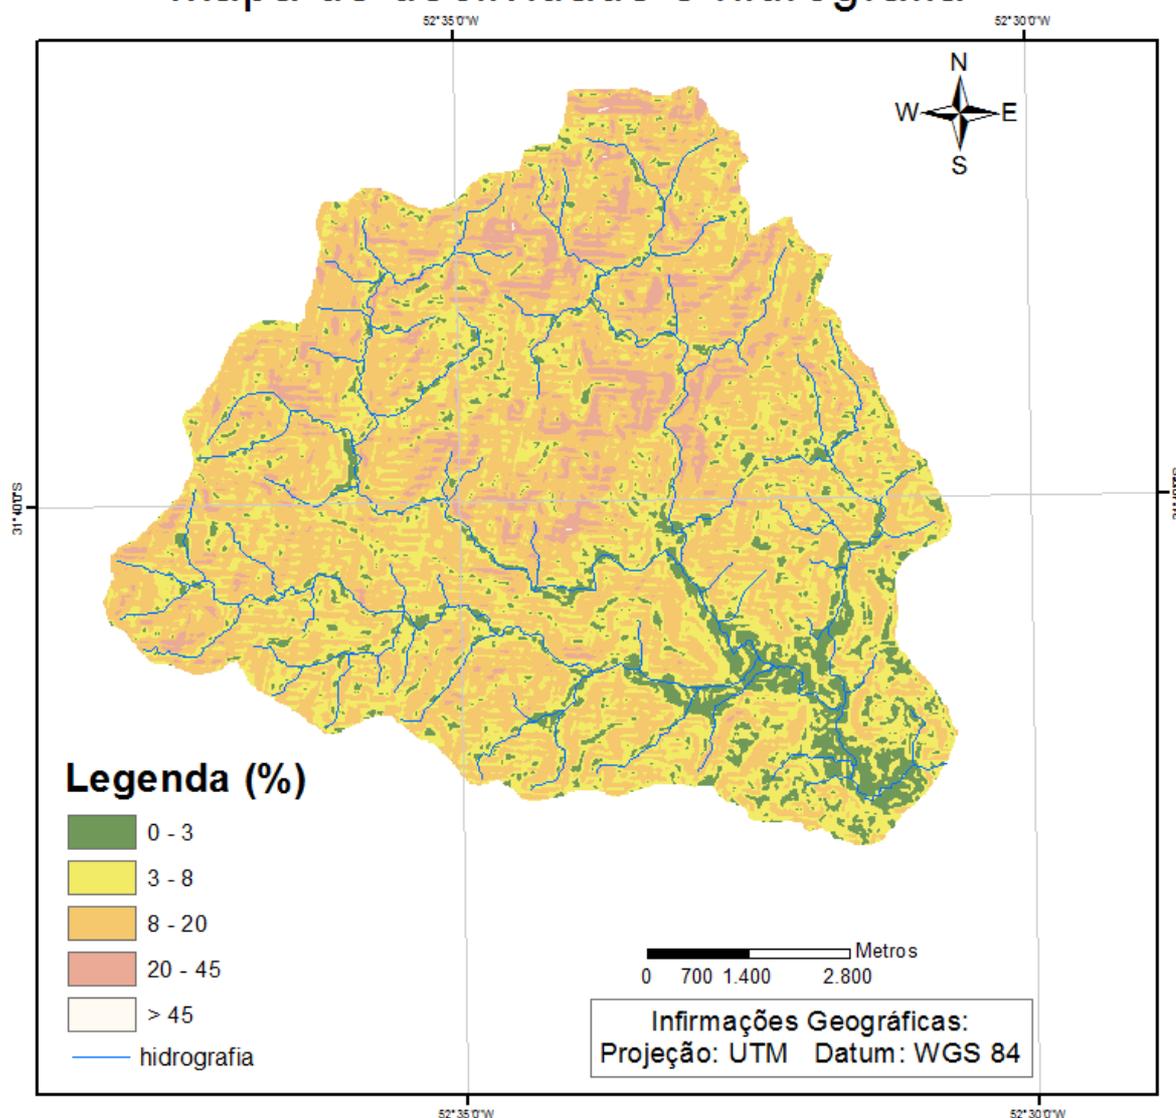
Figura 10 – Mapa de declividade (%) do terreno da bacia de captação da ETA Moreira (Pelotas-RS).

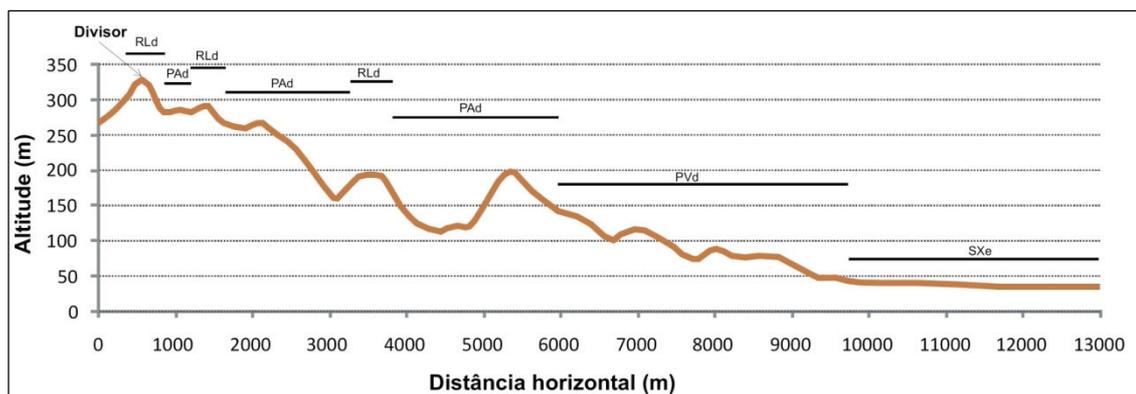
Figura 12 – Toposequência dos solos da bacia de contribuição da ETA Moreira ao longo do perfil topográfico A-B

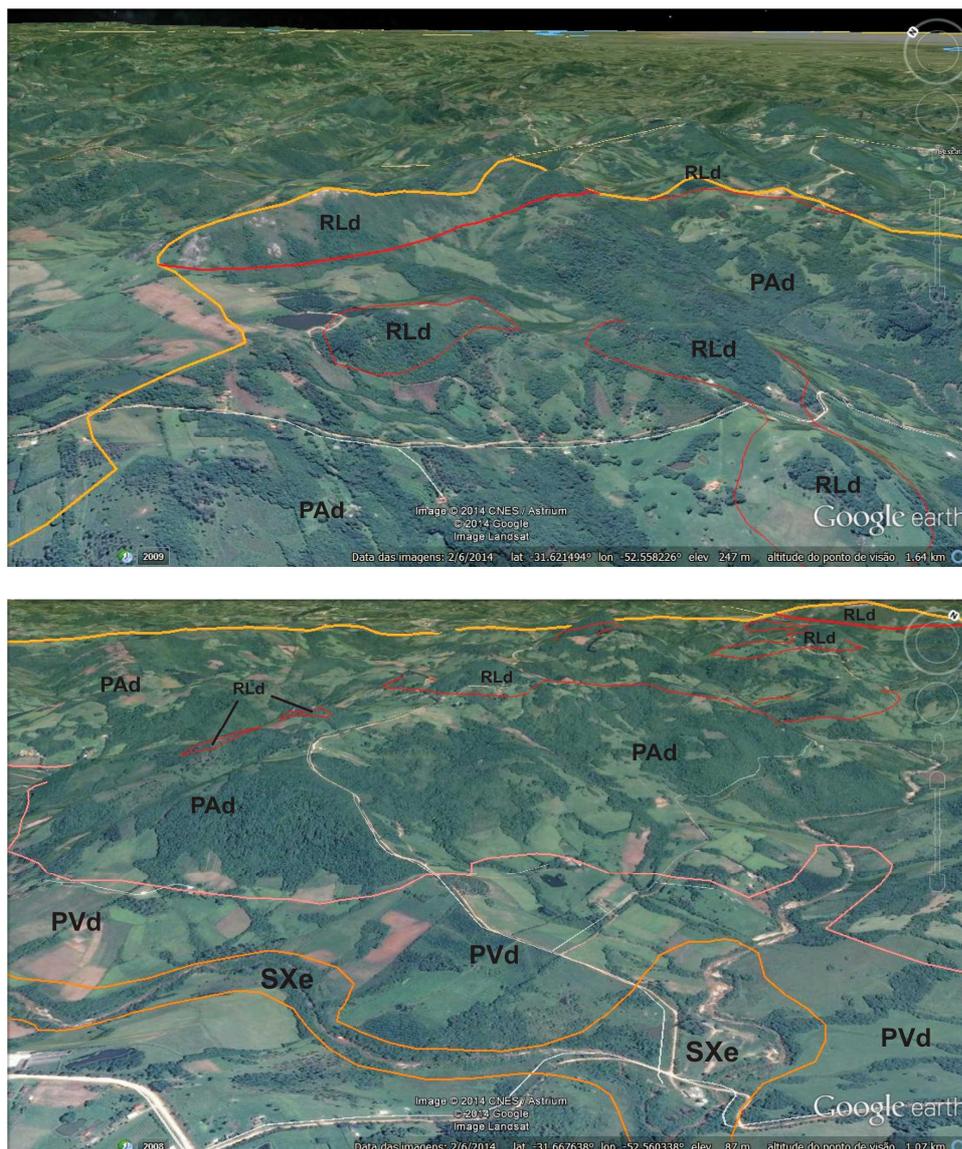
Figura 13 – Distribuição dos solos na paisagem: (a) unidades RLd e PAd e (b) SXe, PVd e PAd.

Cores vermelhas e vermelho-amarelas presentes nestes solos indicam ambientes de boa drenagem, as cores bruno-acinzentadas indicam uma drenagem moderada ou imperfeita, possibilitando certo grau de encharcamento em períodos de chuva prolongada. De maneira geral, as classes de Argissolo apresentam grande diversidade de características físicas e químicas. Possui forte acidez e são suscetíveis à erosão e degradação (STRECK et al., 2008). A Distribuição das unidades de solos na paisagem pode ser observada na Figura 13.

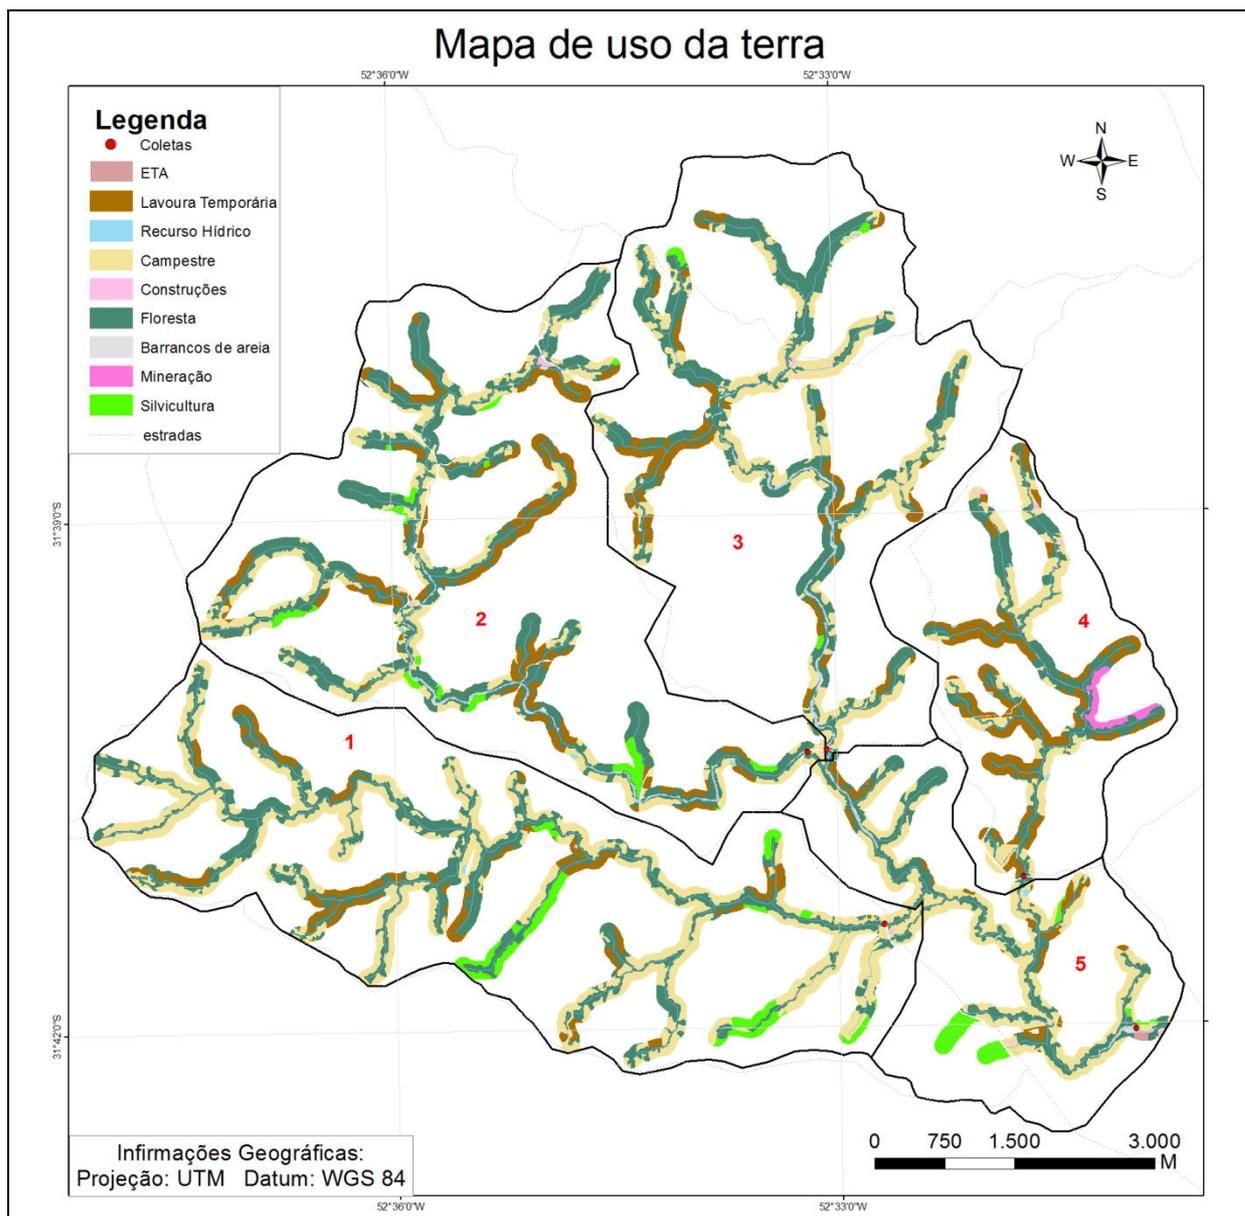
Figura 14 – Mapa do uso e cobertura da terra da bacia de contribuição ETA Moreira em um raio de 100m ao redor dos cursos d'água.

A distribuição geográfica dos diferentes usos e coberturas da terra, em um limite de 100m ao redor dos cursos d'água, está apresentada na Figura 14, sendo que os quantitativos das áreas e o respectivo percentual relativo a cada classe são apresentados na Tabela 4.

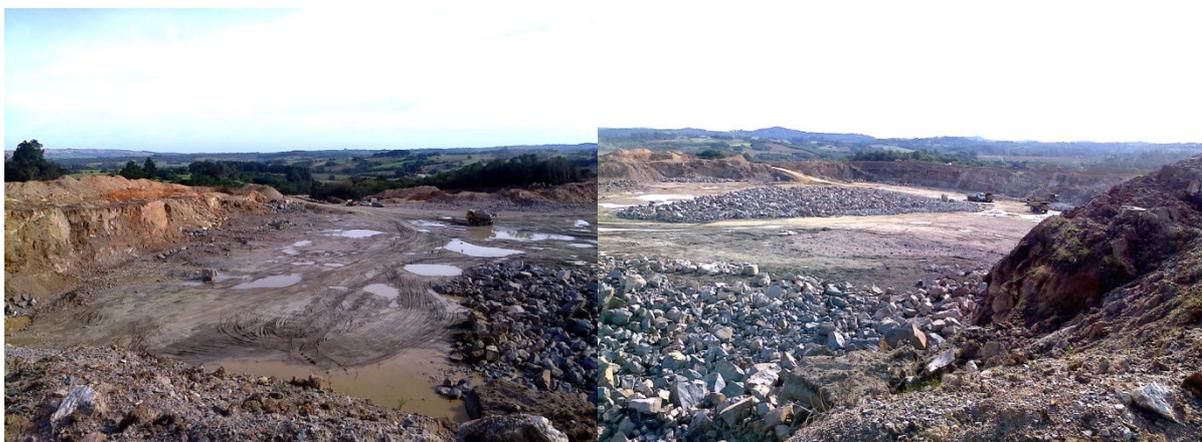
Figura 15 – Extração de minério no Passo da Micaela localizado nas margens do arroio Carneiro

A atividade mineradora ocorre na região desde agosto de 2012 (Figura 15). Consiste no decapeamento, desmonte da rocha com uso de explosivos, carregamento e transporte do minério e seu posterior beneficiamento, utilizados na duplicação da rodovia do contorno de Pelotas, que vai da ponte do Retiro (BR-116) ao Canal São Gonçalo (BR-392). Tal atividade pode ser responsável por impactos ambientais, pois interfere diretamente no meio ambiente como descrito nos trabalhos de Bonumá (2006), Milani et al. (2010) e Patrício, Silva e Ribeiro (2013), principalmente por esta estar situada junto ao arroio Carneiro, um dos contribuintes do arroio Moreira, além da supressão da mata nativa existente no local, contribuindo com a deterioração do curso d'água.

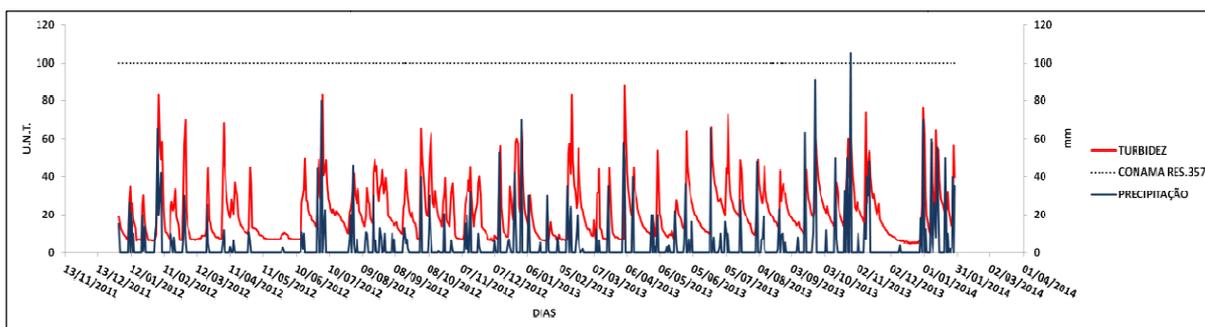
Figura 16 – Médias diárias dos valores de turbidez e precipitação pluvial para o arroio Moreira no período de janeiro de 2012 a janeiro de 2014.

resolução 357/2005 do CONAMA, estando em conformidade com a mesma. Alterações neste parâmetro ocorreram nos períodos de chuva como está apresentado na Figura 16, onde pode ser observado que as médias diárias mais elevadas ocorreram no ano de 2013, que foi de maior precipitação, exceto em dezembro quando ocorreram apenas três dias de chuva durante o mês. No ano de 2012 ocorreram valores mais baixos, principalmente nos períodos de estiagem observados nos meses de março (36mm), abril (53mm) e maio (5mm).

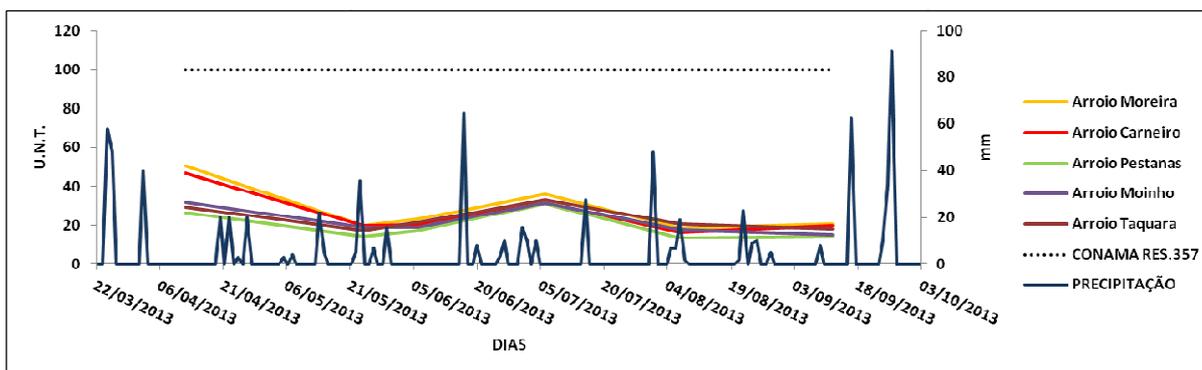
Figura 17 – Valores de turbidez e precipitação pluvial para os arroios Moreira, Carneiro, Pestanas, Moinho e Taquara nos meses de abril a setembro de 2013.

Valores mais elevados são percebidos nos arroios Carneiro e Taquara. O arroio Taquara se deve por ser a de maior área campestre com criação de gado e silvicultura e o arroio Carneiro caracteriza-se pela presença de área agricultada e presença de mineradora, possibilitando um maior aporte de sedimentos para o manancial.

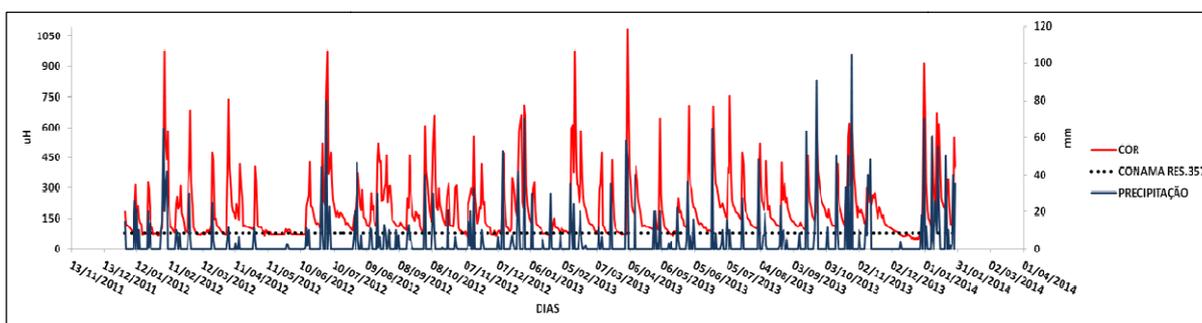
Figura 18 – Precipitação pluvial e médias diárias dos valores de cor para o arroio Moreira no período de janeiro de 2012 a janeiro de 2014.

Segundo a análise dos dados de cor, observou-se que durante os meses de pesquisa, os valores encontraram-se acima do permitido pela resolução nº 357 de 2005 do CONAMA, havendo um aumento no ano de 2013, apresentando 86,2% dos dias em desacordo com o limite estabelecido (Figura 2). Esta situação deve ser consequência dos altos índices de ferro e manganês encontrados na água, a atividade da pedreira e da pluviosidade como pode ser verificado na Figura 18.

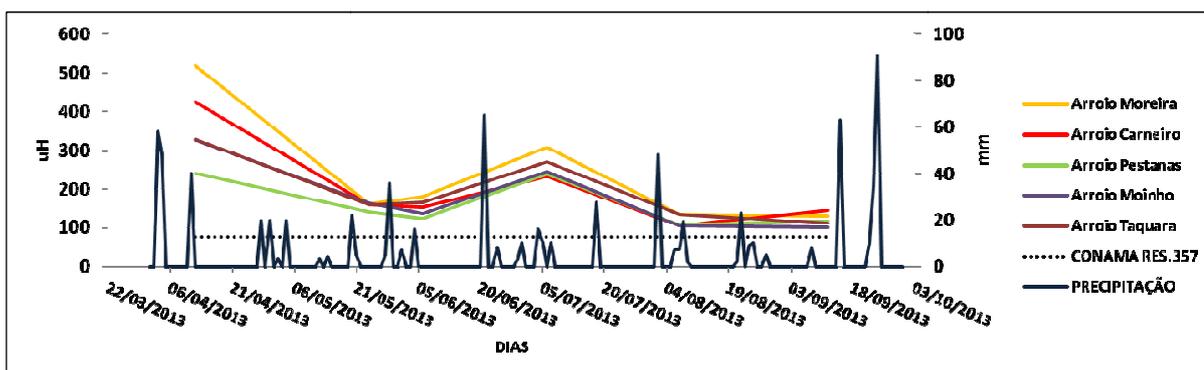
Figura 19 – Valores de cor e precipitação pluvial para os arroios Moreira, Carneiro, Pestanas, Moinho e Taquara nos meses de abril a setembro de 2013.

O arroio Moreira comparando com seus contribuintes encontrou-se com os valores mais elevados de cor durante o período de análises, e todos os arroios encontraram-se acima do permitido pelo CONAMA como demonstrado na Figura 19.

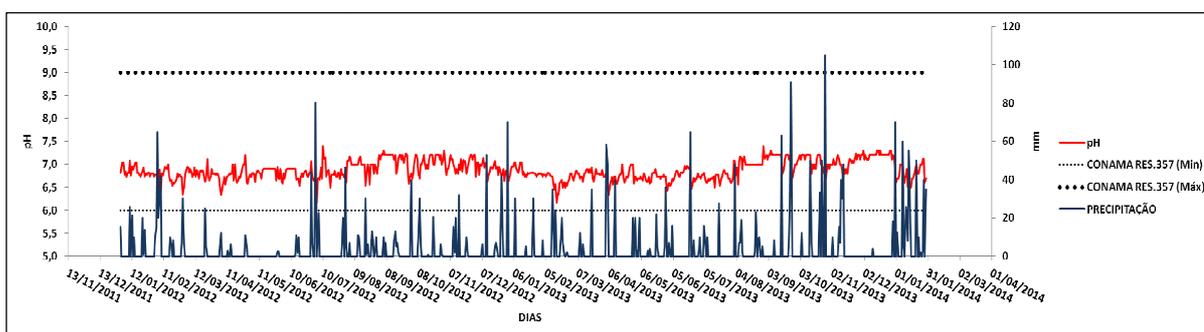
Figura 20 – Médias diárias dos valores de pH e precipitação pluvial para o arroio Moreira no período de janeiro de 2012 a janeiro de 2014.

Apresentaram nos meses de janeiro a julho pH mais ácido, entorno de 6,6 a 6,8, em meses de estiagem, houve uma elevação de pH, chegando a 7,2 no mês de dezembro de 2013, como demonstrado na Figura 20.

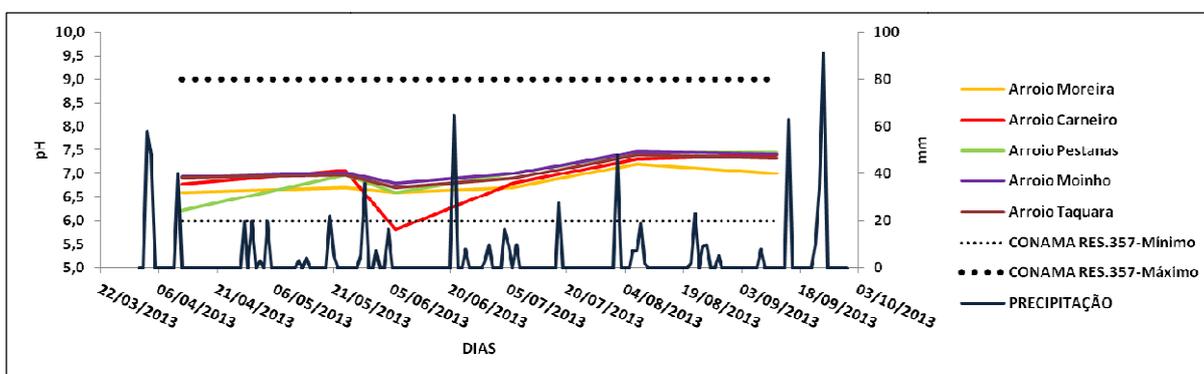
Figura 21 – Valores de pH e precipitação pluvial para os arroios Moreira, Carneiro, Pestanas, Moinho e Taquara nos meses de abril a setembro de 2013.

Os valores de pH encontraram-se entre os limites inferior e superior estabelecidos pela resolução nº 357 de 2005 do CONAMA, em todas as coletas, exceto no arroio Carneiro, em junho de 2013, apresentando um valor de 5,8, sendo que o limite mínimo estabelecido é 6,0. Acredita-se que esta ocorrência esteja relacionada ao fato da coleta da amostra ter sido realizada após a ocorrência de chuvas e à existência de pedreira na localidade desse arroio, causando alterações nesse parâmetro. Houve um aumento de pH em todos os arroios em agosto e em setembro devido a vários dias seguidos sem chuva antes das análises como demonstra a Figura 21.

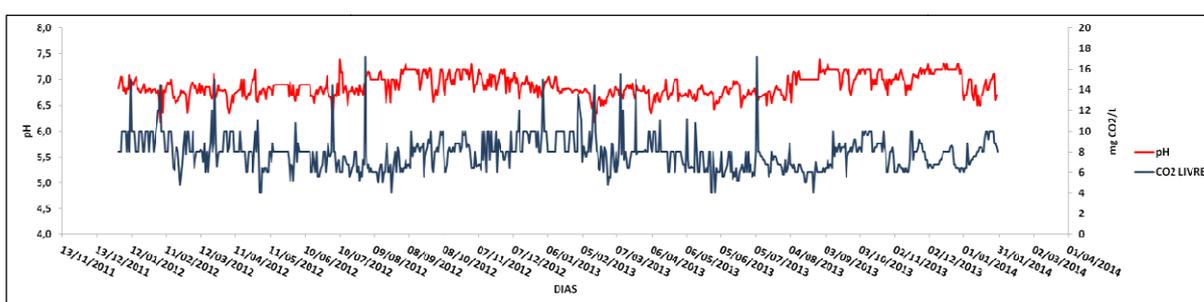
Figura 22 – Médias diárias dos valores de pH e CO<sub>2</sub> livre para o arroio Moreira no período de janeiro de 2012 a janeiro de 2014.

O pH é diretamente influenciado pelas taxas de fotossíntese do ecossistema, tendendo a aumentar em decorrência da diminuição das concentrações de gás carbônico na água (Figura 22). Estes resultados foram encontrados neste trabalho e por Buzelli e Cunha-Santino (2013).

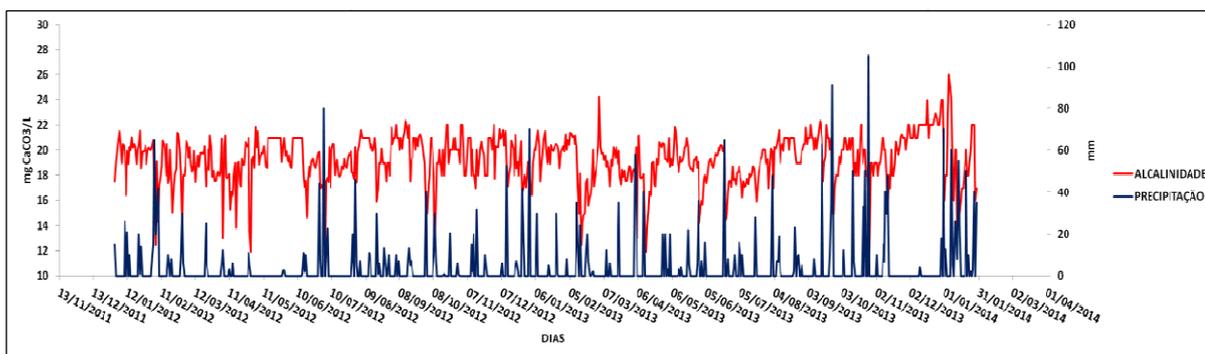
Figura 23 – Médias diárias dos valores de alcalinidade e precipitação pluvial para o arroio Moreira no período de janeiro de 2012 a janeiro de 2014.

Observou-se através das análises de alcalinidade das amostras coletadas que os maiores valores foram encontrados nos meses de maio de 2012, setembro de 2012 e dezembro de 2013, quando houve um grande período de estiagem, e os menores valores foram encontrados nos meses de abril de 2012 e abril de 2013 como observado na Figura 23, em ambos os casos a alcalinidade acompanhava o comportamento do pH (Figura 24).

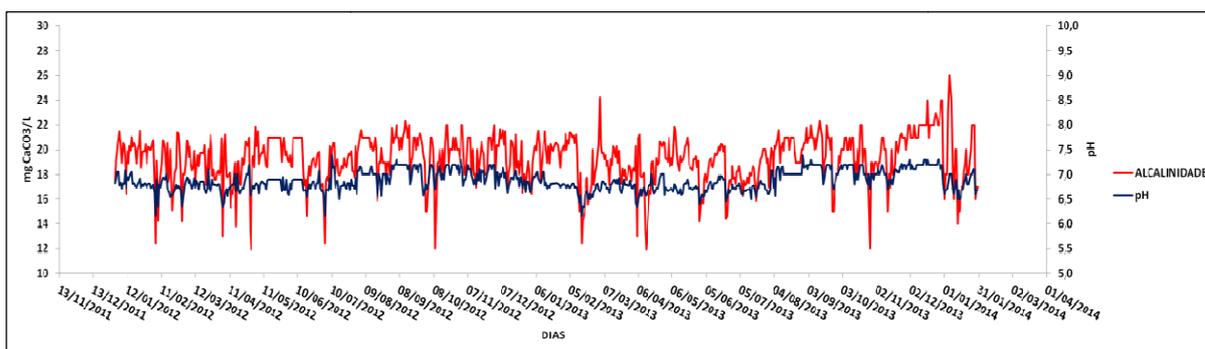
Figura 24 – Médias diárias dos valores de alcalinidade e pH para o arroio Moreira no período de janeiro de 2012 a janeiro de 2014.

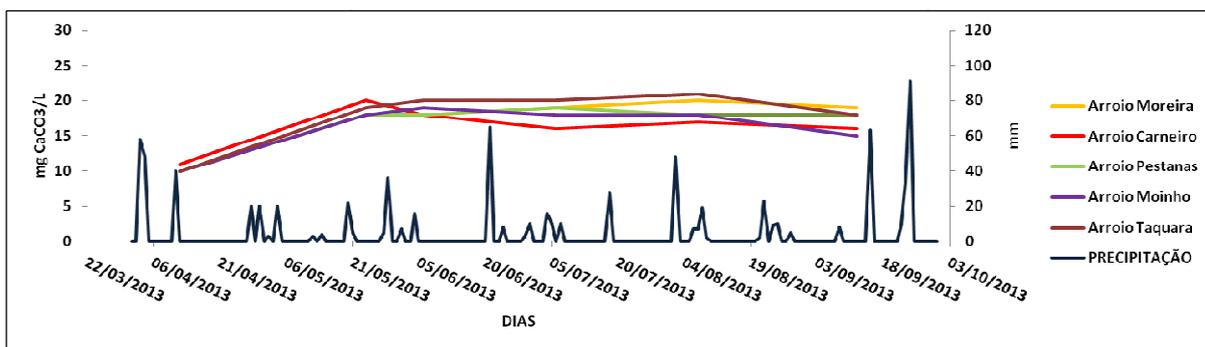
Figura 25 – Valores de alcalinidade e precipitação pluvial para os arroios Moreira, Carneiro, Pestanas, Moinho e Taquara nos meses de abril a setembro de 2013.

Na análise dos contribuintes do arroio Moreira, os arroios tiveram comportamentos semelhantes para os valores de alcalinidade. Valores mais baixos ocorreram no mês de abril porque as amostras foram coletadas após chuva intensa. Houve um aumento no mês de maio e pouca variação nos demais meses de coleta como demonstrado na Figura 25.

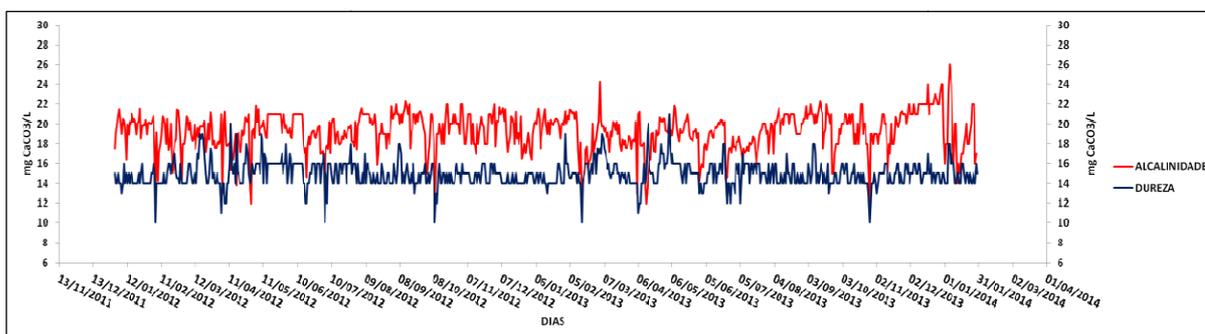
Figura 26 – Médias diárias dos valores de alcalinidade e Dureza para o arroio Moreira no período de janeiro de 2012 a janeiro de 2014.

Maiores oscilações foram verificadas nos meses de fevereiro a junho dos anos estudados (Figura 26), e a dureza acompanhou o comportamento da alcalinidade durante esse período.

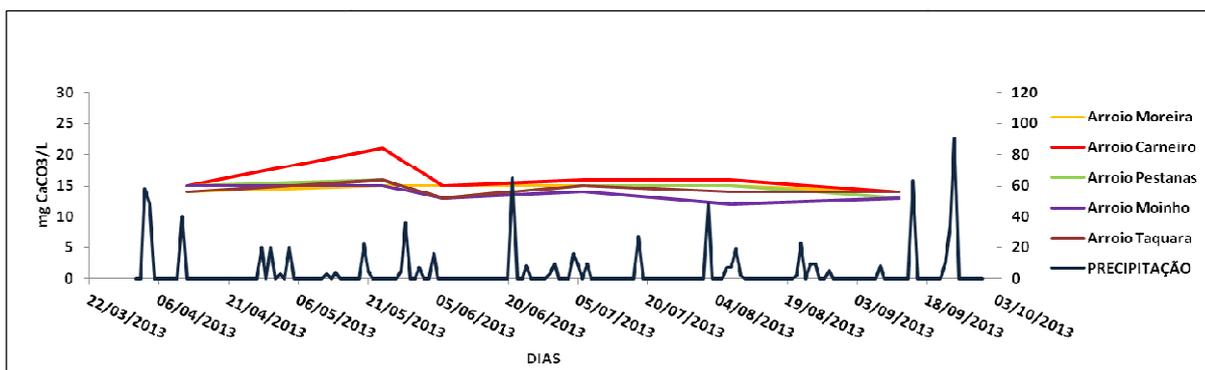
Figura 27 – Médias mensais dos valores de dureza para os arroios Moreira, Carneiro, Pestanas, Moinho e Taquara nos meses de abril a setembro de 2013.

Nos contribuintes do arroio Moreira, observou-se que em todas as coletas realizadas, os valores de dureza do arroio Carneiro se encontraram acima dos demais arroios (Figura 27), isto pode ser devido à presença da mineradora localizada na região da sub-bacia, pois o solo pode conter maior quantidade de cálcio e magnésio, e com as detonações e movimentação de sedimentos, em conjunto com o deflúvio superficial, os mesmos sejam carregados para o leito do arroio.

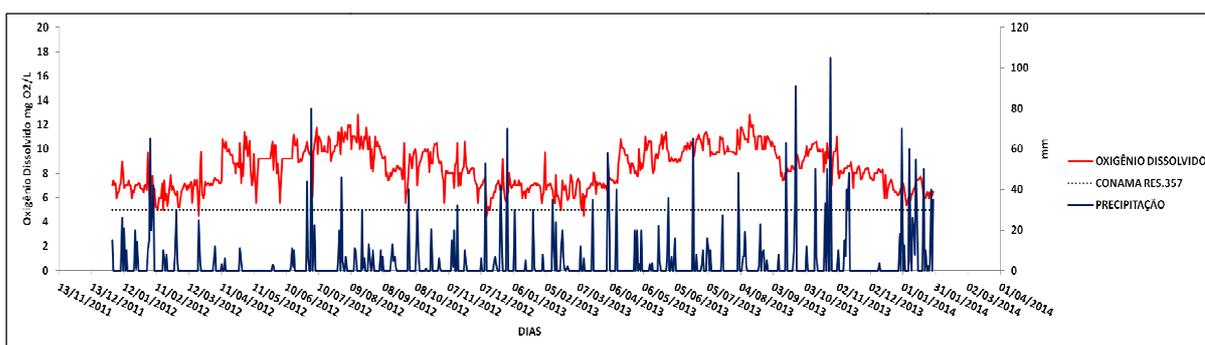
Figura 28 – Médias diárias dos valores de oxigênio dissolvido e precipitação pluvial para o arroio Moreira no período de janeiro de 2012 a janeiro de 2014.

Analisando os valores de oxigênio dissolvido encontrados na água bruta do arroio Moreira observou-se que estão em conformidade com a legislação, uma vez que se encontram acima do mínimo estabelecido. Os parâmetros de OD, MO e temperatura estão inter-relacionadas, elevações da temperatura e matéria orgânica diminuem a solubilidade dos gases no meio aquático como cita Von Sperling (2005), assim como a quantidade pluviométrica causa alterações neste parâmetro, dias seguidos de chuva diminuem o OD devido ao aumento da matéria orgânica, o que pôde ser visto na análise dos dados. Valores maiores são encontrados nos meses mais frios (maio a setembro) como pode ser observado nas Figuras 28 e 29.

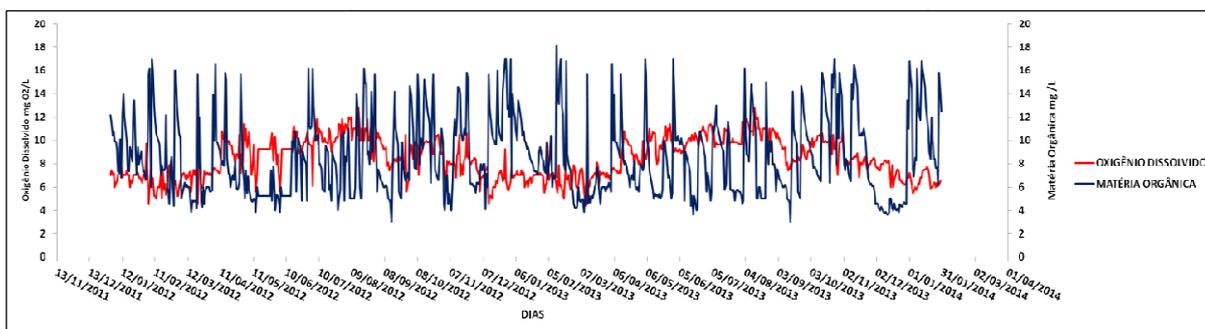
Figura 29 – Médias diárias dos valores de OD e MO para o arroio Moreira no período de janeiro de 2012 a janeiro de 2014.

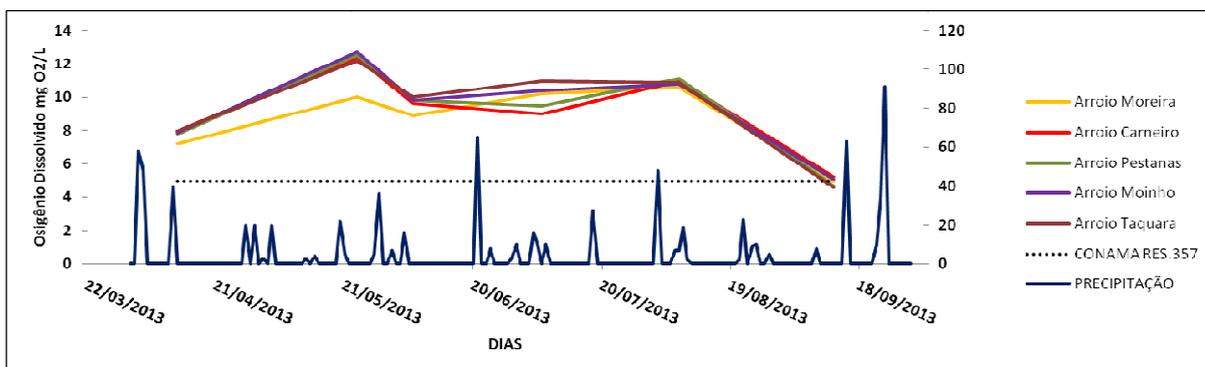
Figura 30 – Valores de OD e precipitação pluvial para os arroios Moreira, Carneiro, Pestanas, Moinho e Taquara nos meses de abril a setembro de 2013.

Considerando as análises de OD realizadas nos contribuintes do arroio Moreira, os cinco arroios tiveram comportamentos semelhantes, aumentando nos meses de abril a maio, com decréscimo no mês de junho e permanecendo no mês de julho, com pequeno aumento no mês de agosto. Os valores encontraram-se acima do estabelecido pelo CONAMA, exceto no mês de setembro, quando os valores encontraram-se no limite do estabelecido. O decréscimo ocorrido no mês de setembro deveu-se ao aumento de temperatura do ar e da água que chegou a 23°C. A pluviosidade teve pouca influência neste período de tempo (Figura 30).

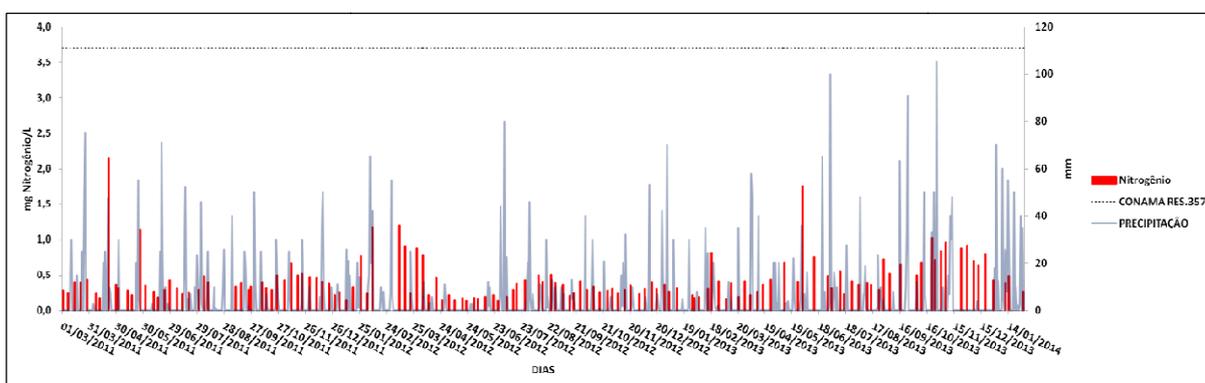
Figura 31 – Médias diárias dos valores de nitrogênio e precipitação pluvial para o arroio Moreira no período de março de 2011 a janeiro de 2014

Alterações na concentração de nitrogênio foram notadas nos meses de janeiro a março de 2012, devido a coleta ser realizada após a ocorrência de chuva. Ocorreram elevações na 2ª quinzena de julho e 1ª quinzena de agosto de 2012, mas não foram observadas alterações em função da chuva. Maiores alterações observaram-se no ano de 2013, com elevações nos períodos de abril a julho e outubro a dezembro, que pode ser devido à maior pluviosidade distribuída durante o ano, demonstrado na Figura 31. Comportamento oposto foi encontrado por Buzelli e Cunha-Santino (2013), no reservatório de Barra Bonita-SP, onde a média obtida para o nitrogênio amoniacal no período de estiagem aumentou e nas chuvas diminuiu, nos anos de 2011 e 2012.

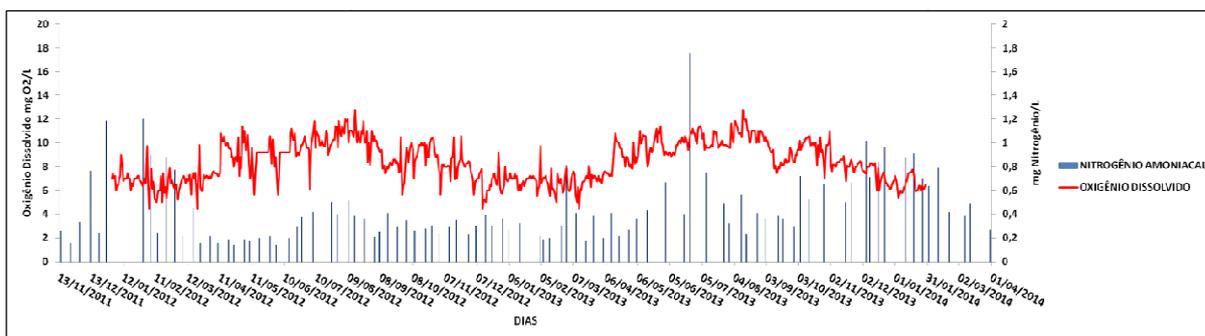
Figura 32 – Médias diárias dos valores de oxigênio dissolvido e nitrogênio amoniacal para o arroio Moreira no período de janeiro de 2012 a janeiro de 2014.

A oxidação de compostos inorgânicos, como o nitrogênio amoniacal, podem causar a diminuição do OD (VON SPERLING, 2005), como observado (Figura 32).

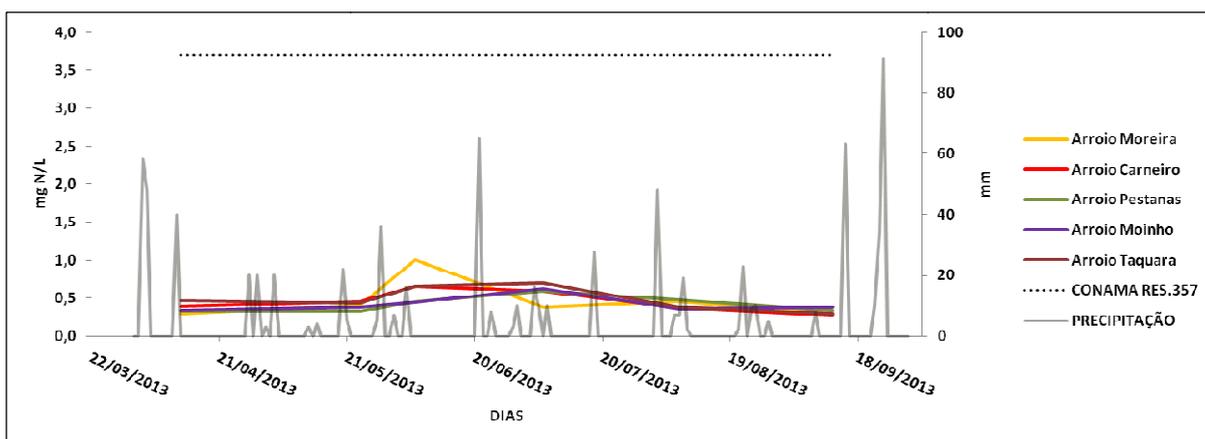
Figura 33 – Valores de nitrogênio e precipitação pluvial para os arroios Moreira, Carneiro, Pestanas, Moinho e Taquara nos meses de abril a setembro de 2013.

Os valores encontraram-se bem abaixo do estabelecido pelo CONAMA em todas as coletas.

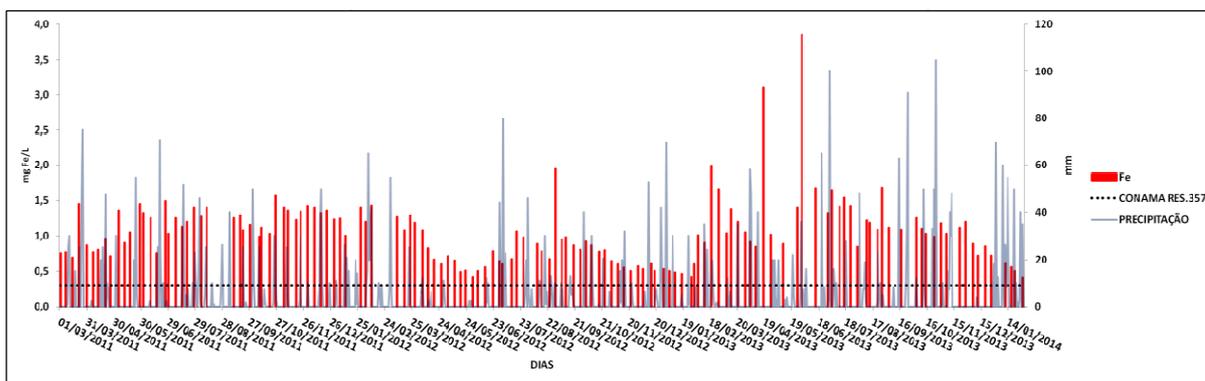
Figura 34 – Médias diárias dos valores de ferro e precipitação pluvial para o arroio Moreira no período de março de 2011 a janeiro de 2014

Quanto à presença de ferro e Manganês total na ETA Moreira, observou-se que em 100% dos dias analisados, estes parâmetros encontraram-se acima dos valores máximos estabelecidos pela resolução nº357 de 2005 do CONAMA, sendo que os maiores valores foram registrados no ano de 2013. Durante este ano, houve grande pluviosidade em relação aos outros anos, ocasionando um maior carreamento de sedimentos e materiais contendo Fe e Mn. Outro fator que pode ter ocasionado o aumento desses elementos foi o início da atividade de mineração na região em agosto de 2012, o que pode ser observado nos gráficos das Figuras 34 e 35.

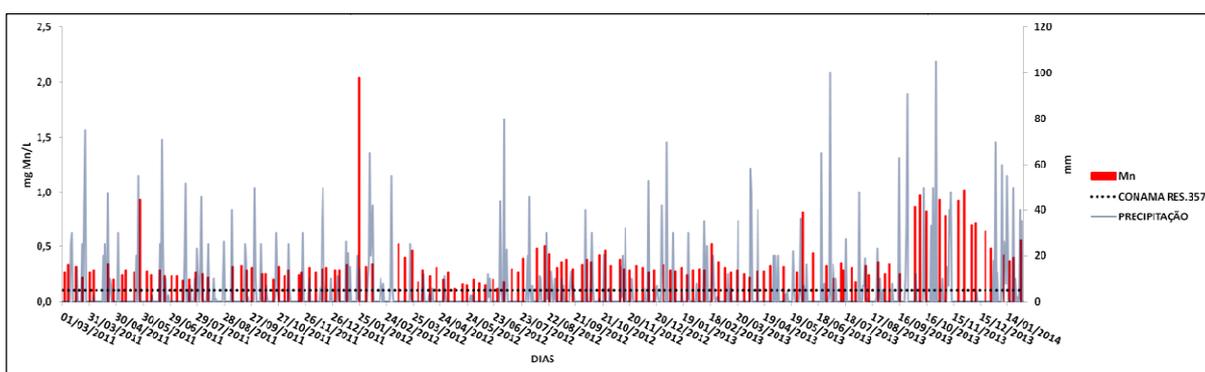
Figura 35 – Médias diárias dos valores de manganês e precipitação pluvial para o arroio Moreira no período de março de 2011 a janeiro de 2014

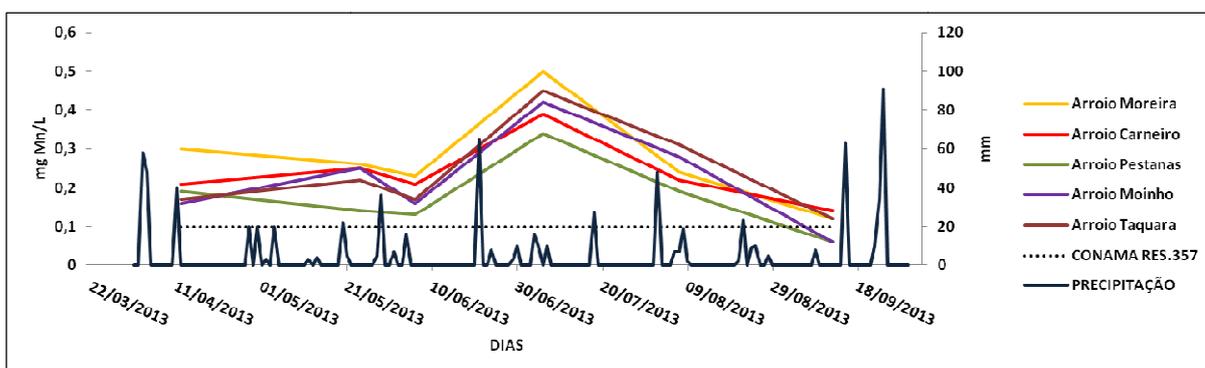
Figura 36 – Valores de manganês e precipitação pluvial para os arroios Moreira, Carneiro, Pestanas, Moinho e Taquara nos meses de abril a setembro de 2013.

Através das análises realizadas nos arroios contribuintes observou-se que apresentaram comportamentos semelhantes, aumentando a concentração de Mn nos meses de abril a maio, tendo uma pequena queda no mês de junho e aumentando gradativamente até o mês de setembro. Em todas as coletas realizadas, os valores encontraram-se acima do estabelecido pela resolução nº 357 de 2005 do CONAMA (Figura 36). Maiores valores foram encontrados nos arroios Moreira e Carneiro, que pode ser associada ao uso do solo como a presença de mineradora, lavoura e tipo de solo, que na região tem predomínio de Planossolos e Gleissolos, onde ocorre a redução do Fe e Mn.

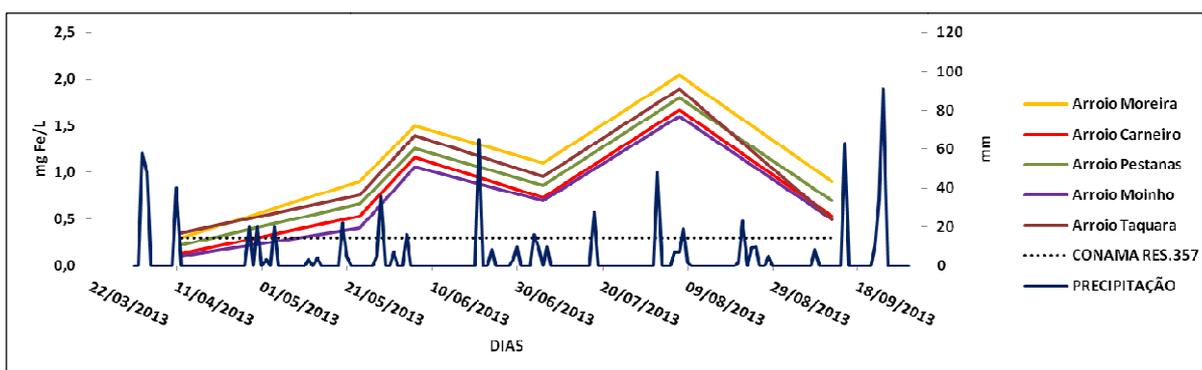
Figura 37 – Valores de ferro e precipitação pluvial para os arroios Moreira, Carneiro, Pestanas, Moinho e Taquara nos meses de abril a setembro de 2013.

Com relação ao Fe, os arroios obtiveram comportamentos semelhantes. No mês de abril todos estiveram com os valores dentro do estabelecido pelo conama, estando acima nos outros meses de coleta. Maiores valores encontraram-se nos arroios Moreira e Taquara, este último possui maior proporção de área campestre e silvicultura, com pastagem e criação de animais. As características do solo, que na região predomina o Argissolo mais profundo (partes baixas), Planossolo e gleissolo que contribuem com a liberação do ferro da região (Figura 37).

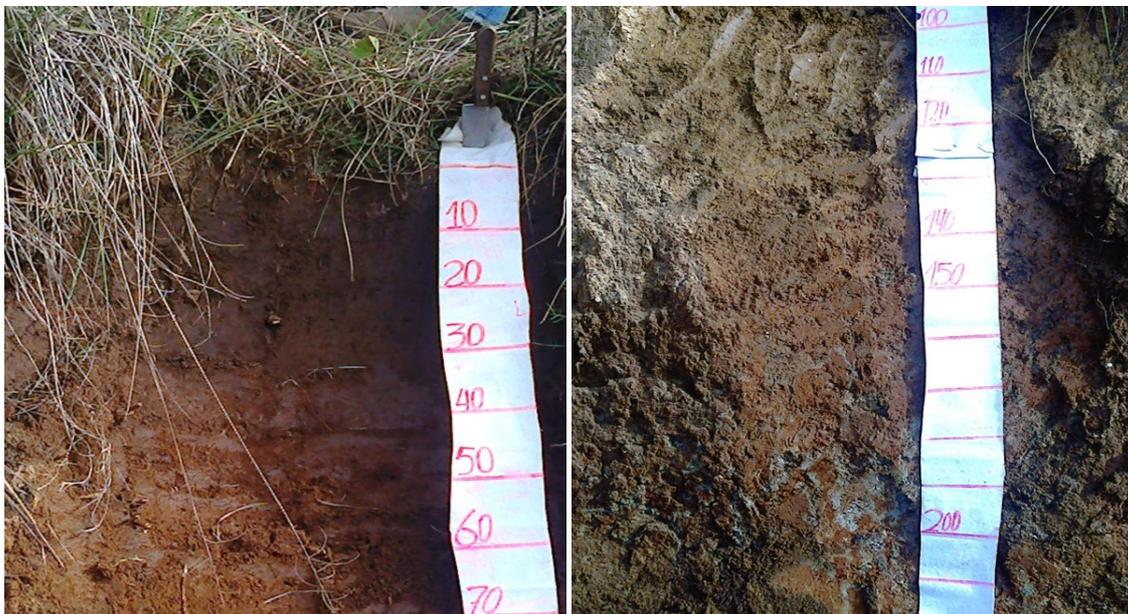
Perfil do solo da Bacia do Arroio Moreira (Argissolo vermelho- amarelo)

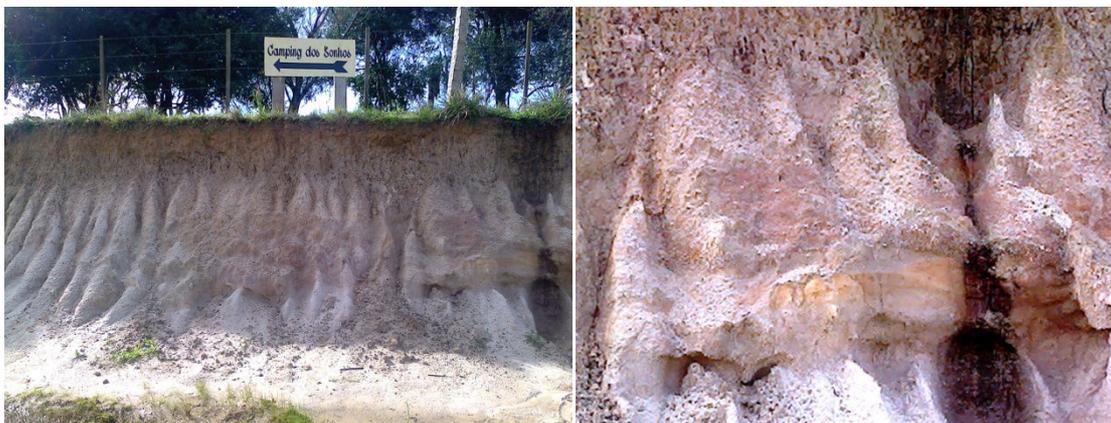
Presença de sódio e mosqueados de manganês – Bacia do Arroio Moreira
