**Dissertação**

**Cobertura, uso da terra e qualidade da água na bacia de contribuição da Estação  
de Tratamento de Água Moreira – RS**

**Andrea Colman Gerber**

**Pelotas, 2014**

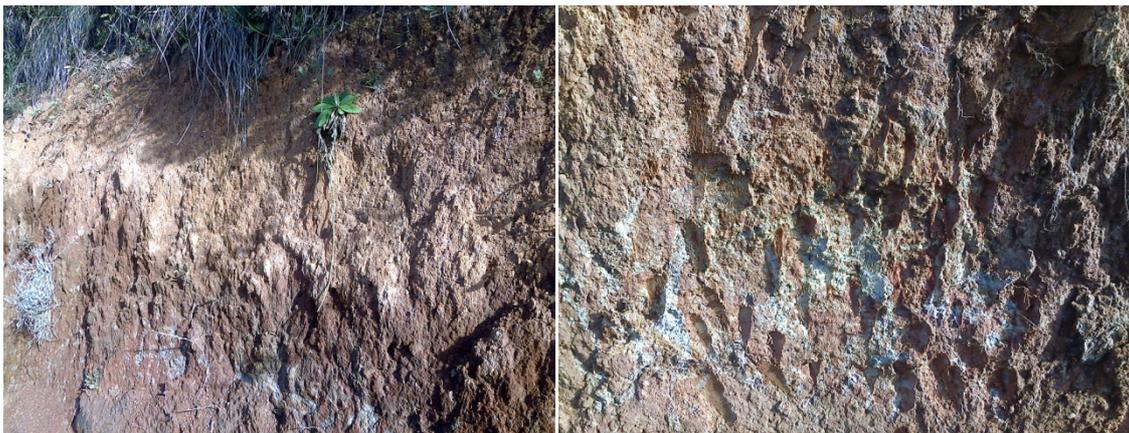
Perda de Fe no solo que implica na manifestação de cores acinzentadas, azuladas ou esverdeadas – Bacia do Arroio Moreira e Carneiro

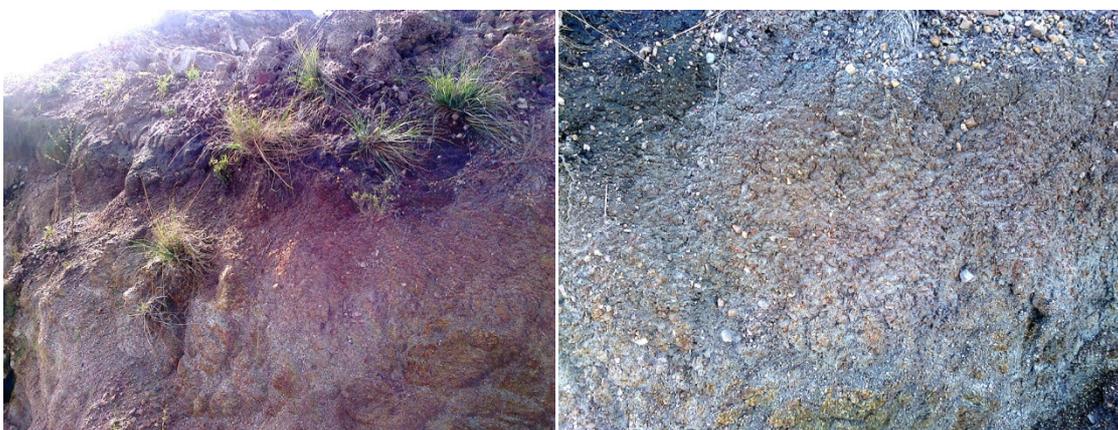
Argissolo bruno-acinzentado com estrutura em blocos angulares fortes – Bacia do Arroio Pestanas

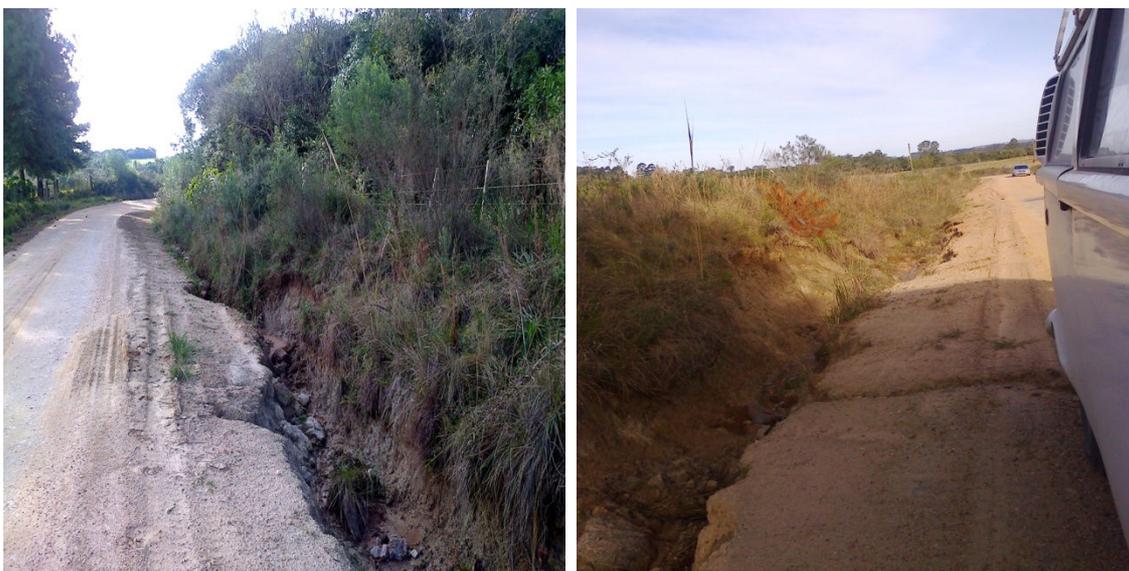
Erosão do Argissolo bruno-acinzentado nas estradas – Bacia do Arroio Pestanas

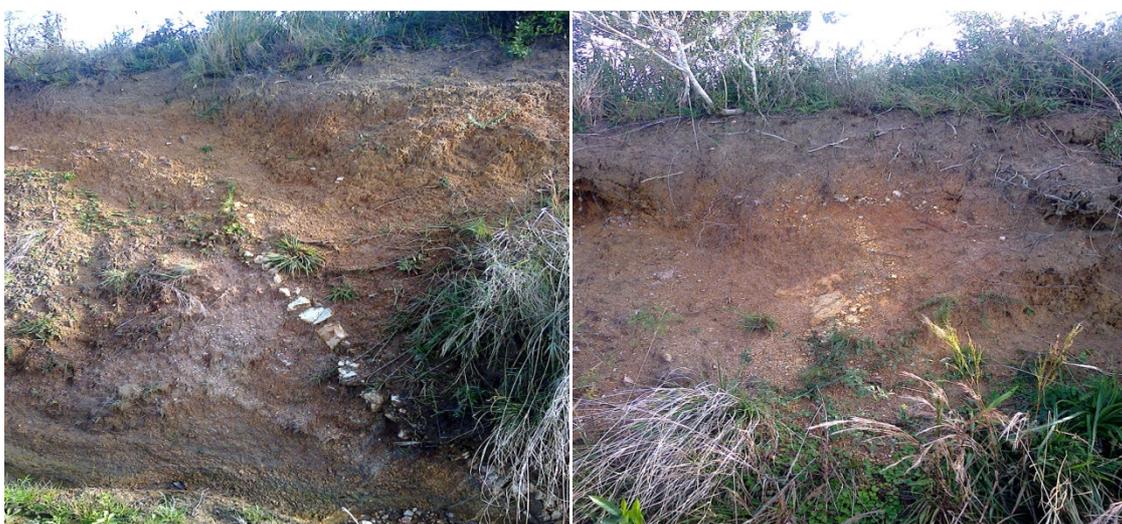
Argissolo com material de origem e material granítico (bastante erodível) – Bacia do Arroio Pestanas

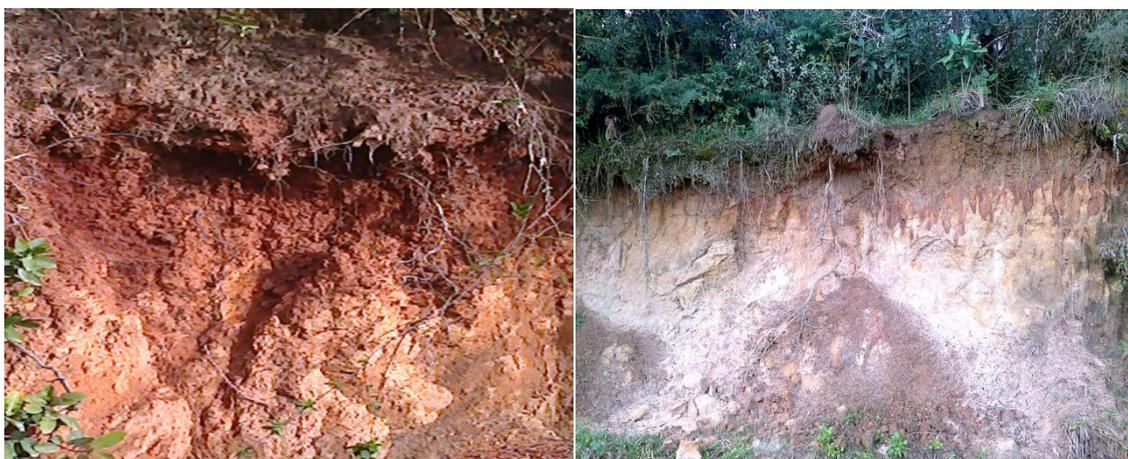
Associação de Argissolo+Neossolo e Neossolo Regolítico – Bacia do Arroio Pestanas

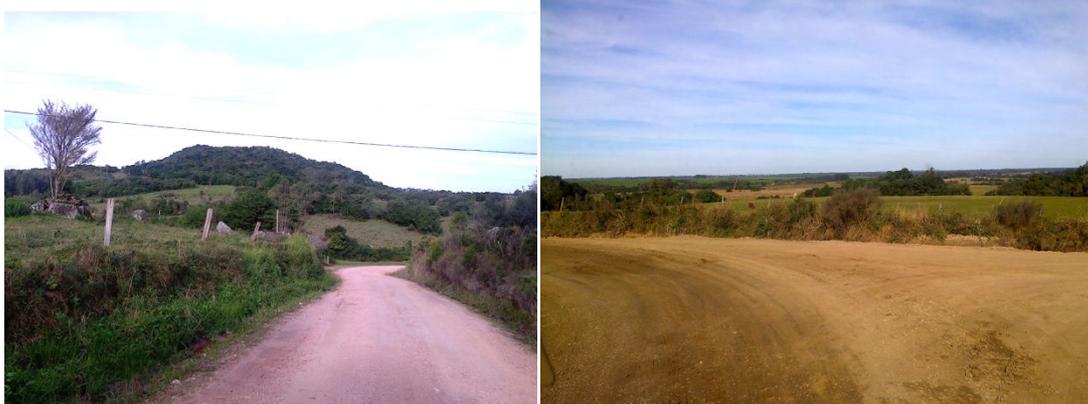
Ponto mais alto da área de estudo e Várzea

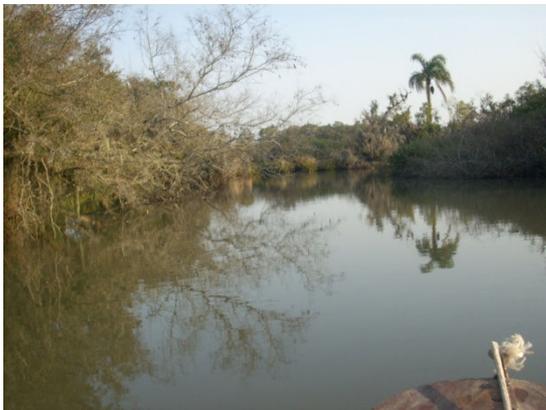
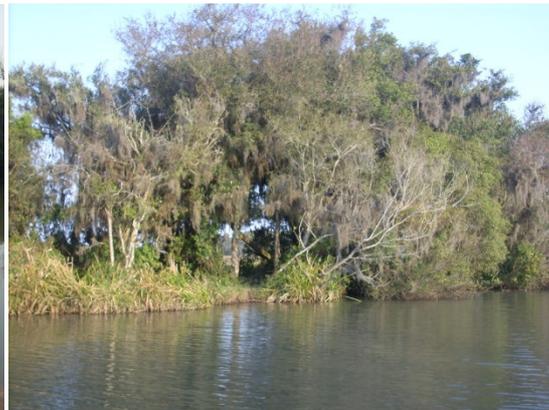
Vegetação ripária ao longo dos arroios

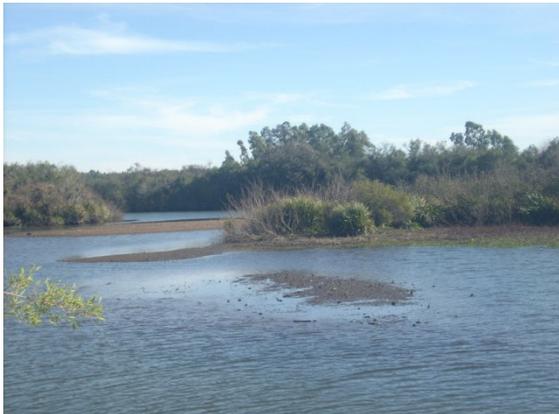
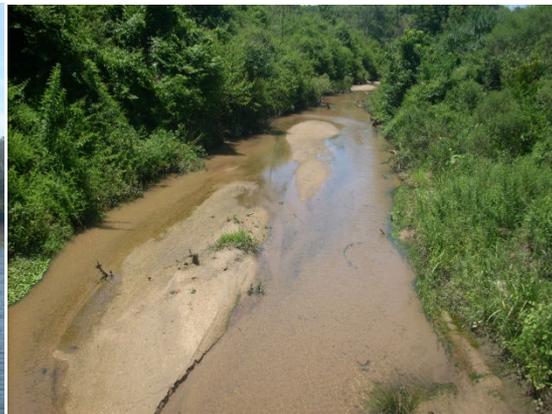
Bancos de areia no arroio Moreira e arroio Moinho

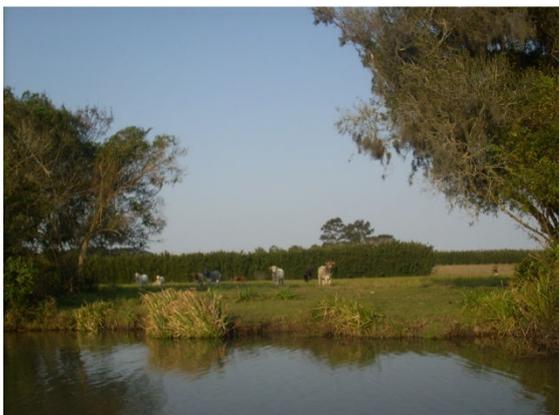
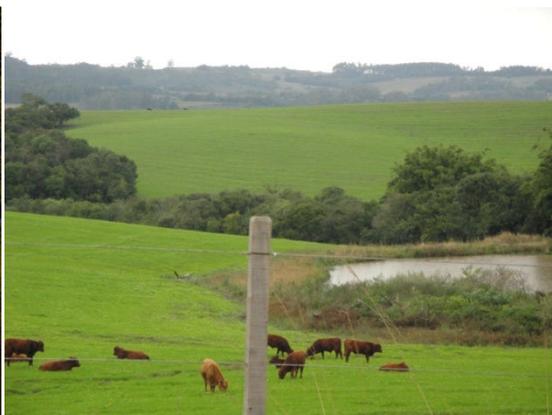
Pecuária e área de pastagem as margens dos arroios

De maneira geral, os locais com menor cobertura de mata são frágeis ambientalmente, sendo que locais com maior proporção de área campestre, lavoura e pedreira possibilitam processos erosivos por possuir pouco ou nenhuma cobertura vegetal, levando à redução da qualidade da água devido ao deflúvio superficial. O mesmo ocorre com as áreas campestres nas quais se inclui as pastagens, vegetação rasteira e criação de animais, pois são locais com alta fragilidade ambiental, visto que a atividade de pecuária desenvolvida causa compactação do solo, diminuindo a infiltração da água no mesmo.

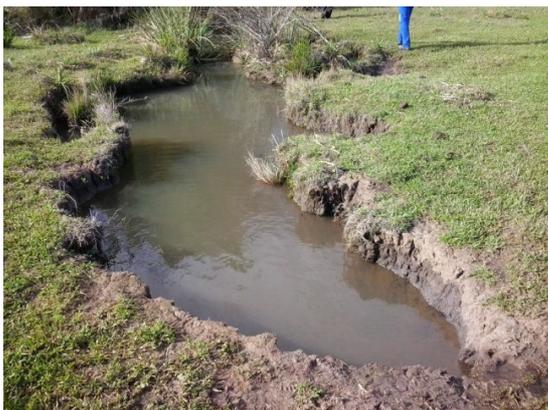
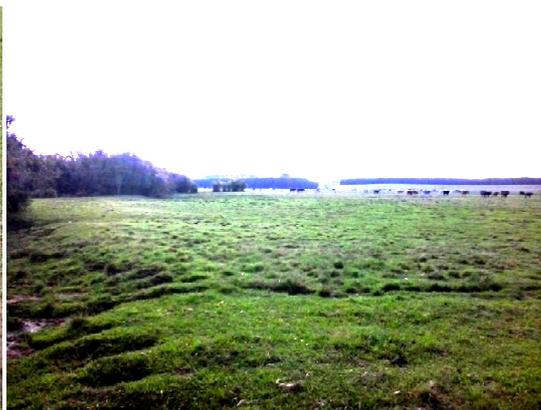
Voçorocas nas margens dos arroios resultantes do manejo inadequado do solo

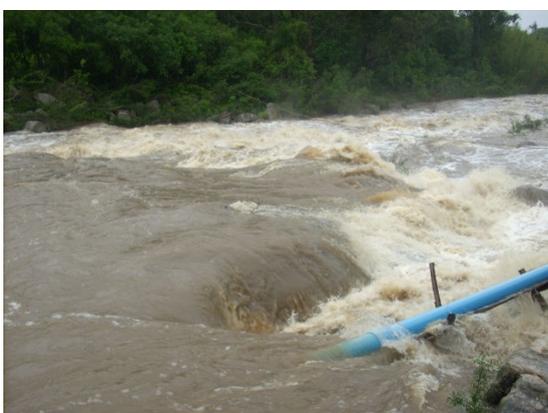
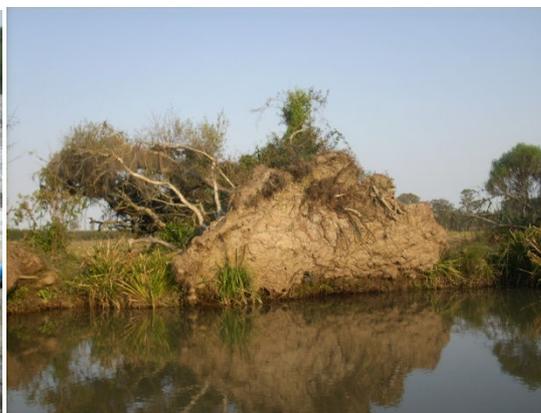
Resultado de precipitações intensas na bacia de contribuição Moreira

Estas observações são corroboradas pela constatação de que a precipitação pluvial tem influência direta sobre os parâmetros cor e turbidez, bem como sobre os parâmetros ferro e manganês, pois foram observadas alterações em períodos de ocorrência de precipitação pluvial, indicando um provável efeito de transporte de sedimentos contendo estes elementos.
