Tese

**ANÁLISE DA INTEGRIDADE DA ARGAMASSA DE SANEAMENTO
BRASILEIRA USADA NA RESTAURAÇÃO DO REVESTIMENTO EXTERNO
DA CATEDRAL DE SÃO PEDRO, RIO GRANDE, RS, APÓS 25 ANOS DE
APLICAÇÃO**

Pelotas, 2022.

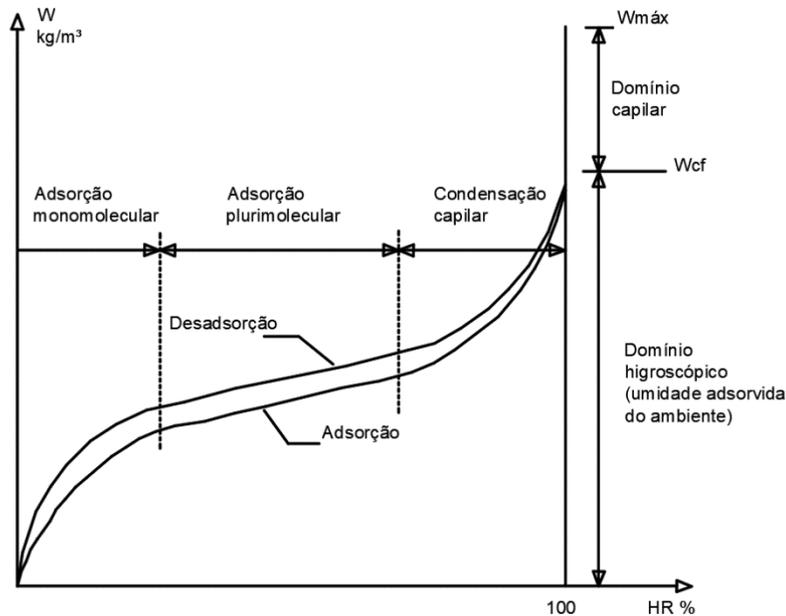
Figura 2. Comportamento higroscópico de materiais de construção.
 Fonte: Freitas *et al.* (2008).

A análise do gráfico da figura 2 permite verificar que na primeira fase ocorre a fixação de uma camada de moléculas de água na superfície interior dos poros (adsorção monomolecular), numa segunda fase, a deposição de várias camadas de moléculas (adsorção plurimolecular). Quando o diâmetro dos poros é suficientemente pequeno ocorre a junção das camadas plurimoleculares (condensação capilar), sendo este fenômeno descrito pela teoria de Kelvin mostrada na figura 3.

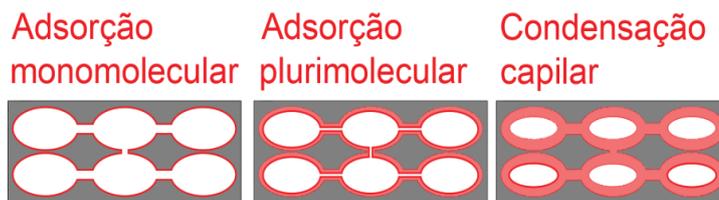
Figura 3. Ilustração do fenômeno da higroscopicidade.
 Fonte: Freitas *et al.* (2008).

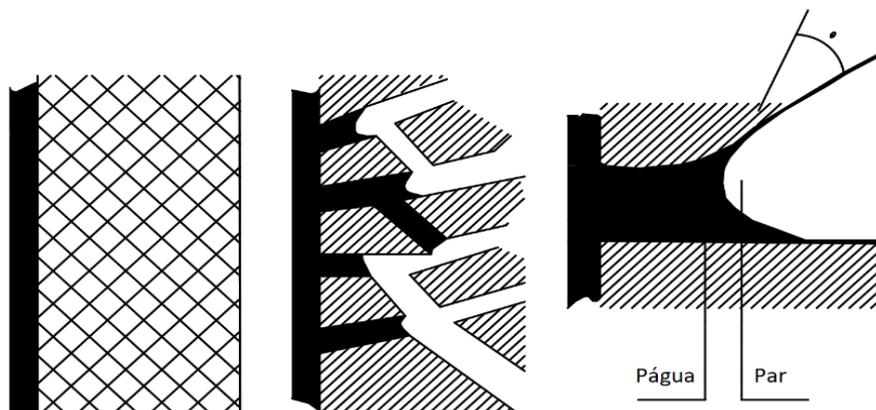
A umidificação do material por capilaridade pode ser ilustrada através da figura 4. Este fenômeno resulta de propriedades particulares de umidificação dos grãos sólidos, gerando-se a formação de interfaces curvas entre o fluido no caso a água e o ar contido no interior dos poros.

Figura 4. Fenômeno da capilaridade
Fonte: Freitas *et al* (2008).

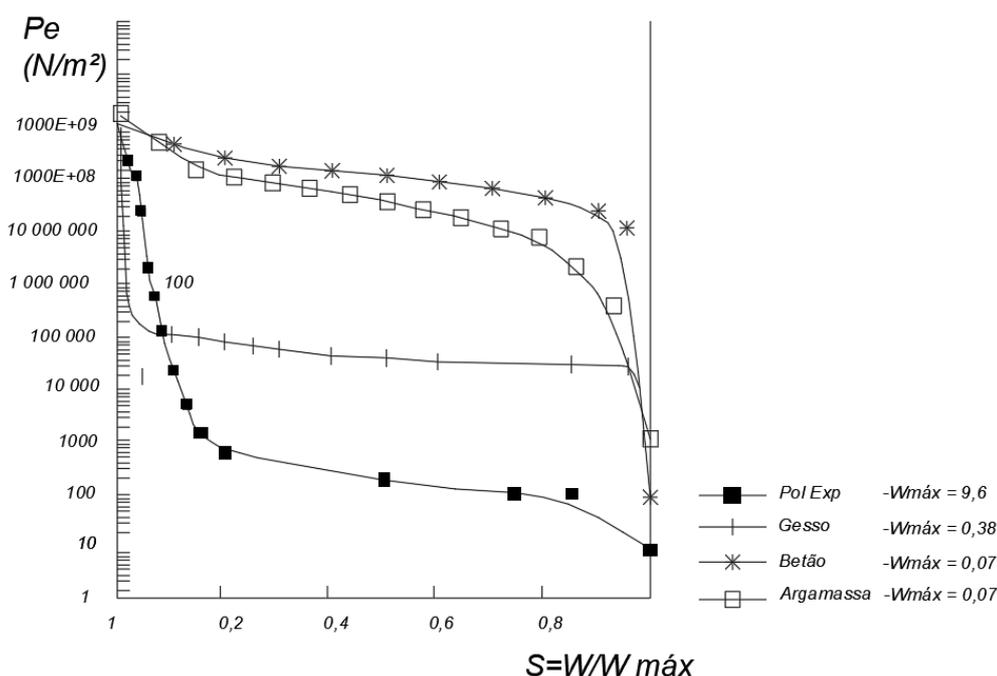
Conforme a equação 1, a pressão capilar é função da temperatura e do teor de umidade, dado que σ varia com a temperatura e R com o teor de umidade. O desenvolvimento da curva de pressão capilar (sucção) depende da lei de distribuição, do raio dos poros e da sua variação. A sucção é tanto menor quanto maior for o teor de umidade e anula-se para um teor de umidade igual ao teor de umidade máximo (Figura 5).

Figura 5. Curva de pressão capilar.
Fonte: Freitas *et al.* (2008).

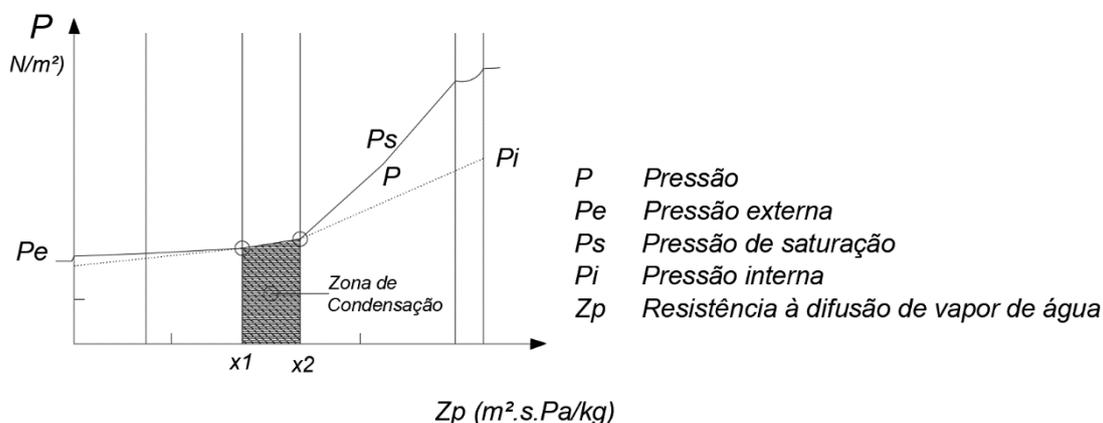
Figura 6. Ocorrência de condensações.
 Fonte: Freitas *et al* (2008).

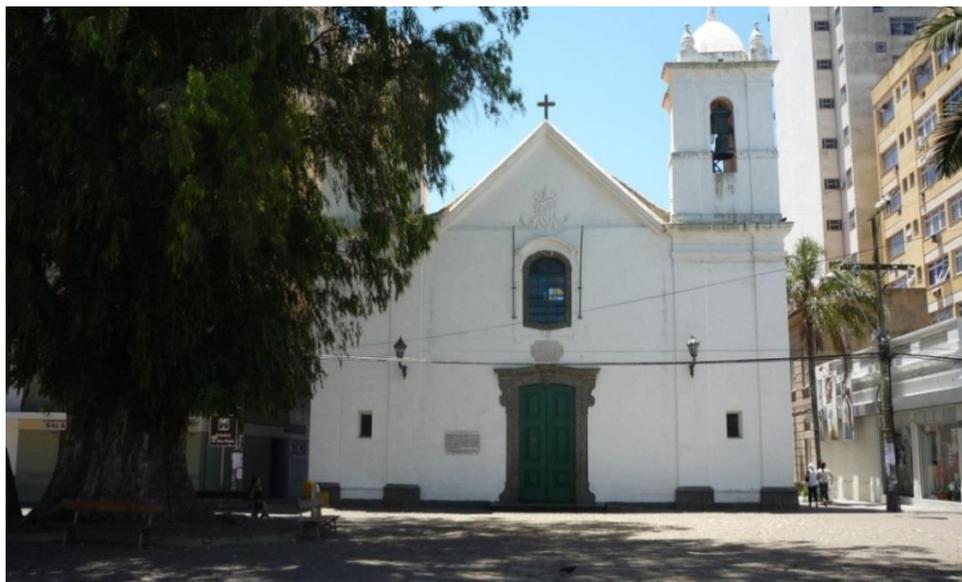
Figura 8. Imagem atual do prédio da Catedral de São Pedro.
Fonte: Autor, 2020.

O prédio da Catedral foi construído com fundações do tipo sapata corrida, onde foram utilizados tijolos de barro maciços e pedras. As paredes da edificação são de alvenaria com tijolos de barro maciço (em alguns locais assentados com barro e em outros assentados com argamassa a base de cal) revestidas com argamassa a base de cal e pintura com tinta, também, à base de cal. As esquadrias são de madeira pintada com tinta a óleo na cor verde colonial. No interior, as paredes do altar-mor são revestidas de escaiolas que datam de 1901. A portada de entrada possui uma verga em arco abatido talhada em gnaisse (Figura 8), pedra vinda de Portugal. A cobertura é com telhas portuguesas, sendo o telhado construído em duas águas com beirais singelos. O piso interno do nartéx é em ladrilhos hidráulicos e os demais em assoalho de madeira fixado sobre barrotes assentados diretamente no solo.

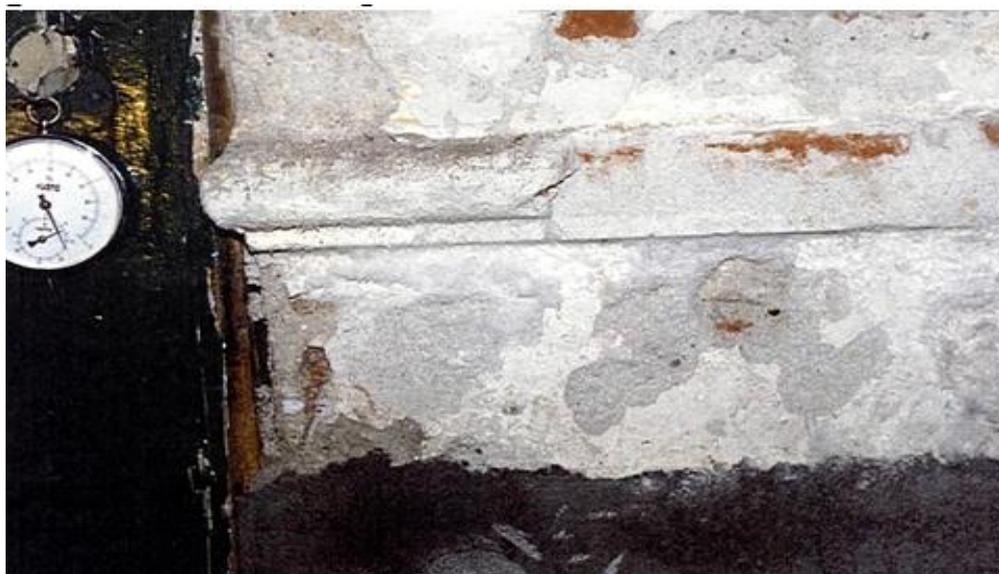
- Umidade relativa do ar, variando entre 72% e 100%, sendo que entre 64 observações, somente 11 foram de umidade abaixo de 80%;
- Temperatura com variação entre 28°C e 8°C, sendo que as maiores temperaturas ocorreram no período de 15 de Abril e 15 de Maio (média 20°C) e as menores ocorreram no período de 16 de Maio a 05 de Julho (variando estas entre 8°C e 15°C).

Figura 9. Medição com um termo-higrômetro das condições ambientais no interior da Catedral de São Pedro.
Fonte: Autor, 1994.

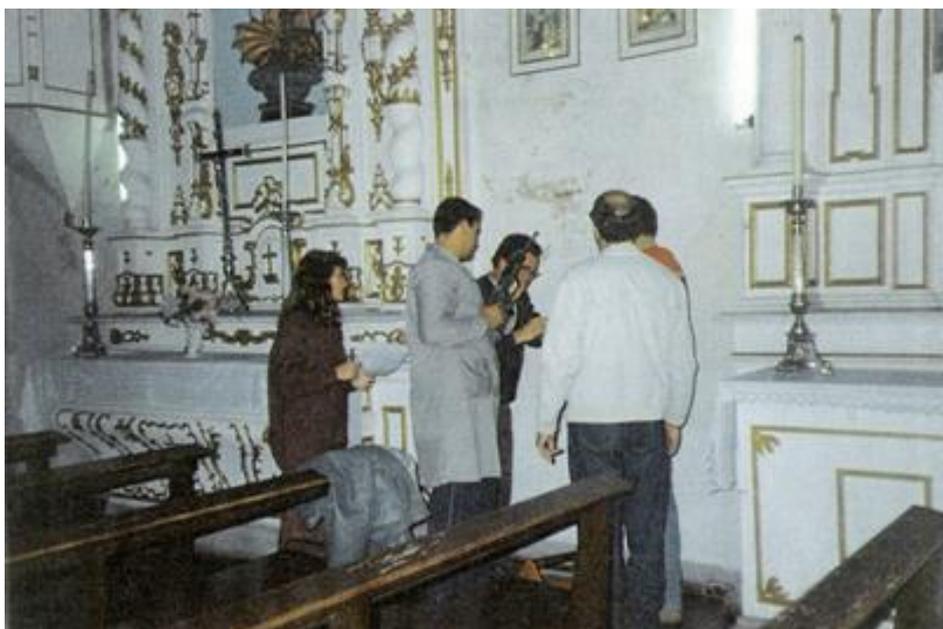
Na sequência, fez-se uma inspeção visual nos revestimentos das paredes que revelou a ocorrência de umidade acentuada e disseminada. Esta análise propiciou a definição dos locais nos quais foram feitas prospecções para a retirada de amostras da argamassa do revestimento, que foram analisadas em laboratório. As amostras foram extraídas com uma broca de 12,5 mm e com três profundidades, considerando os intervalos de 0 a 2 cm, de 2 a 5 cm e de 5 a 10 cm. Também, foram extraídas amostras do conjunto argamassa-tijolo, utilizando-se de uma serra copo com 60 cm de diâmetro, com profundidades variando de 5 a 7 cm de comprimento. A figura 10 mostra o início das prospecções que ocorreram nas paredes no interior da Catedral.

Figura 10. Retirada de amostras da argamassa do revestimento no interior da Catedral de São Pedro.

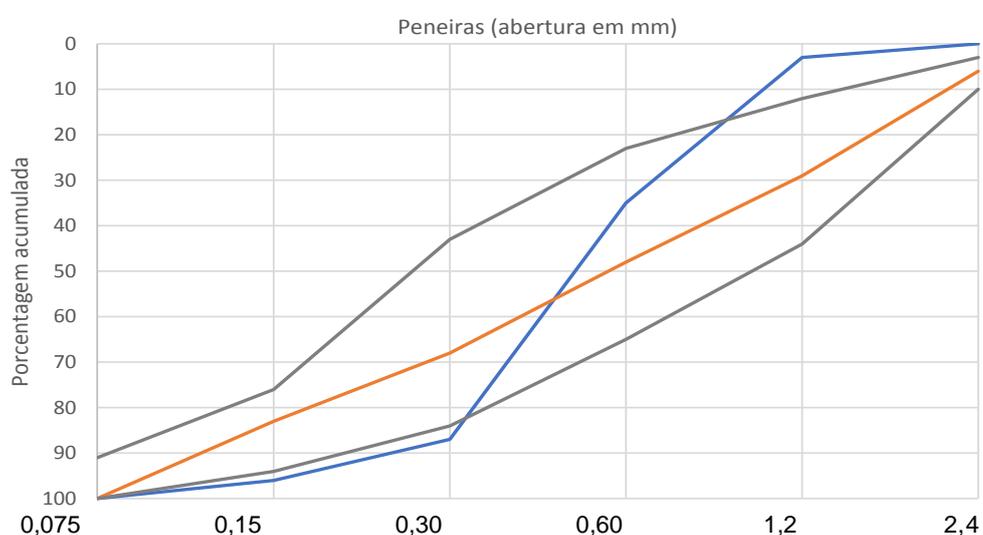
Figura 11. Distribuição granulométrica da areia calcária.
Fonte: Autor, 2020

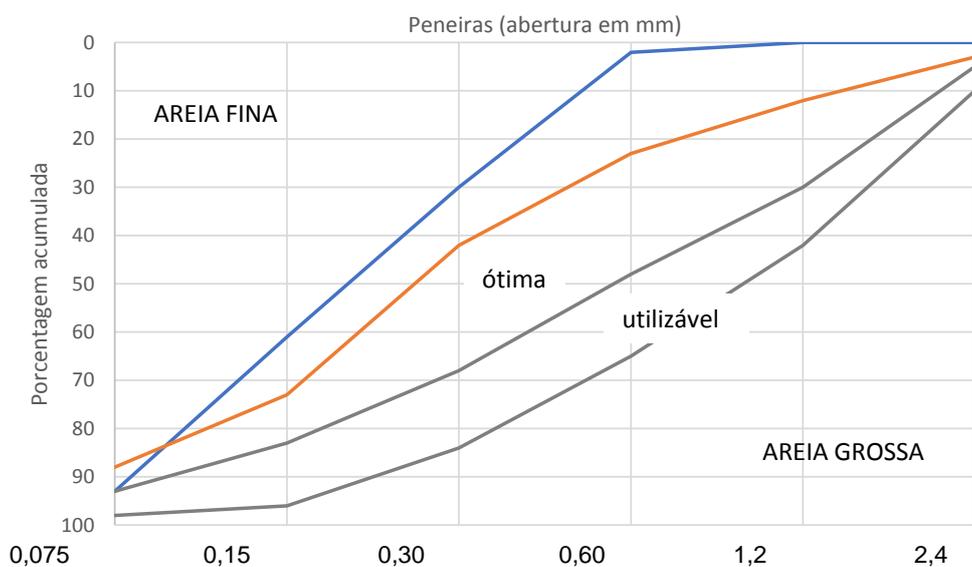
Figura 12. Distribuição granulométrica da areia quartzosa.
Fonte: Autor, 2020.

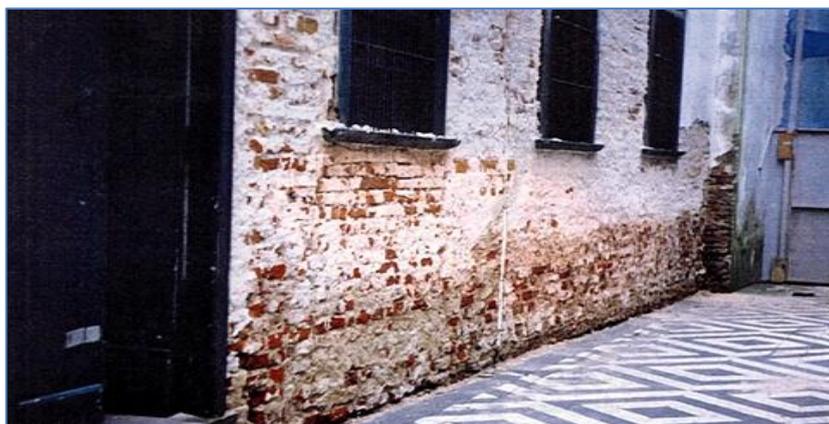
Figura 133. Parede com presença de umidade ascendente na fachada leste.
Fonte: Autor, 1995.

Durante a remoção dos rebocos, para impedir que os sais contidos nos resíduos do revestimento pudessem contaminar o solo e, também, novamente as paredes se reconduzidos pela umidade ascendente, utilizaram-se lonas plásticas para o seu armazenamento e retirada do local. Após esse procedimento, as juntas de assentamento das paredes foram escarificadas e raspadas até uma profundidade de 2 a 3 cm (Figura 14), deixando os tijolos salientes e significativa rugosidade nas alvenarias.

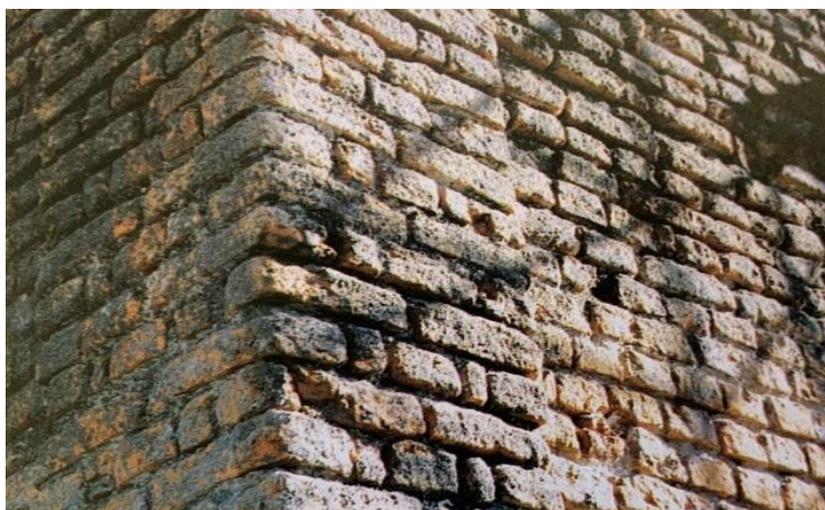
Figura 144. Parede preparada para a aplicação da nova argamassa de saneamento.
Fonte Autor (1995)

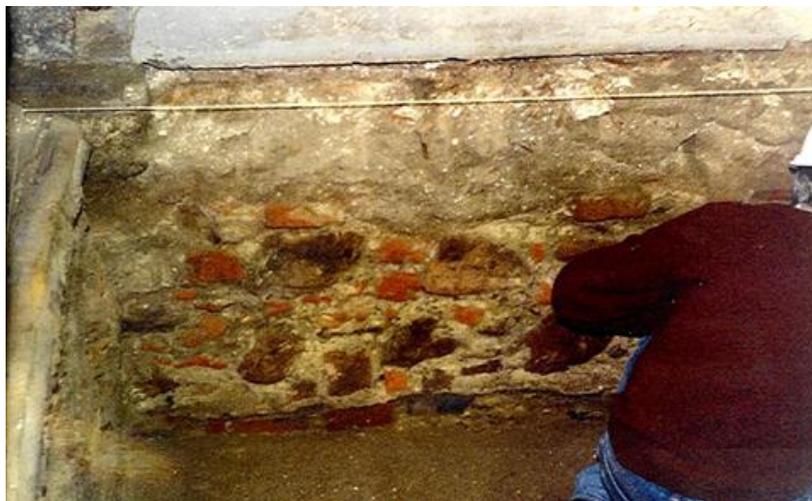
Figura 15. Umidade identificada nas fundações na fase de diagnóstico.
Fonte: Autor, 1995.

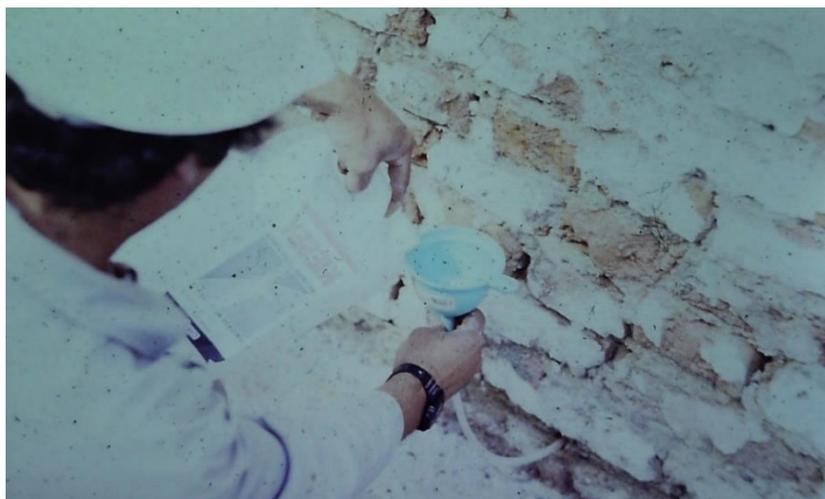
Figura 15. Imagem do corte hídrico executado nas alvenarias da Catedral de São Pedro.
Fonte: Autor, 1995.

antes da execução do novo revestimento, executou-se nas alvenarias um corte hídrico no pé das paredes (Figura 16).

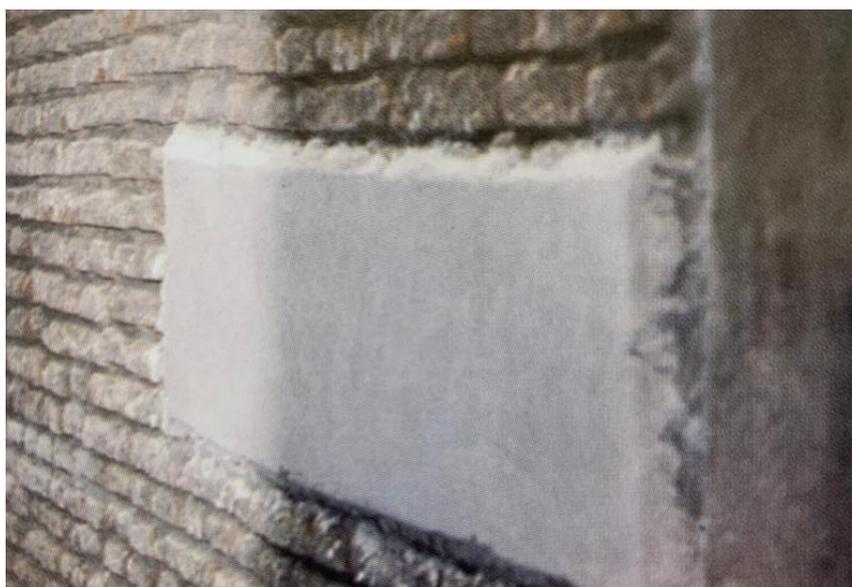
Para garantir a eficiência da aplicação da nova argamassa nas paredes, fez-se uma experimentação (Figura 17) para verificar as condições de cura e a espessura das camadas do reboco. Durante a experimentação, verificou-se que era necessário um tempo maior de secagem para as camadas de argamassa aplicadas nas paredes internas e que a espessura final do reboco influenciava no tempo de cura. Em média, necessitava-se de um intervalo de quarenta minutos entre a execução das camadas do reboco nas paredes externas e de uma hora nas paredes internas.

Figura 16. Experimento feito com a nova argamassa de saneamento.
Fonte: Autor, 1995.

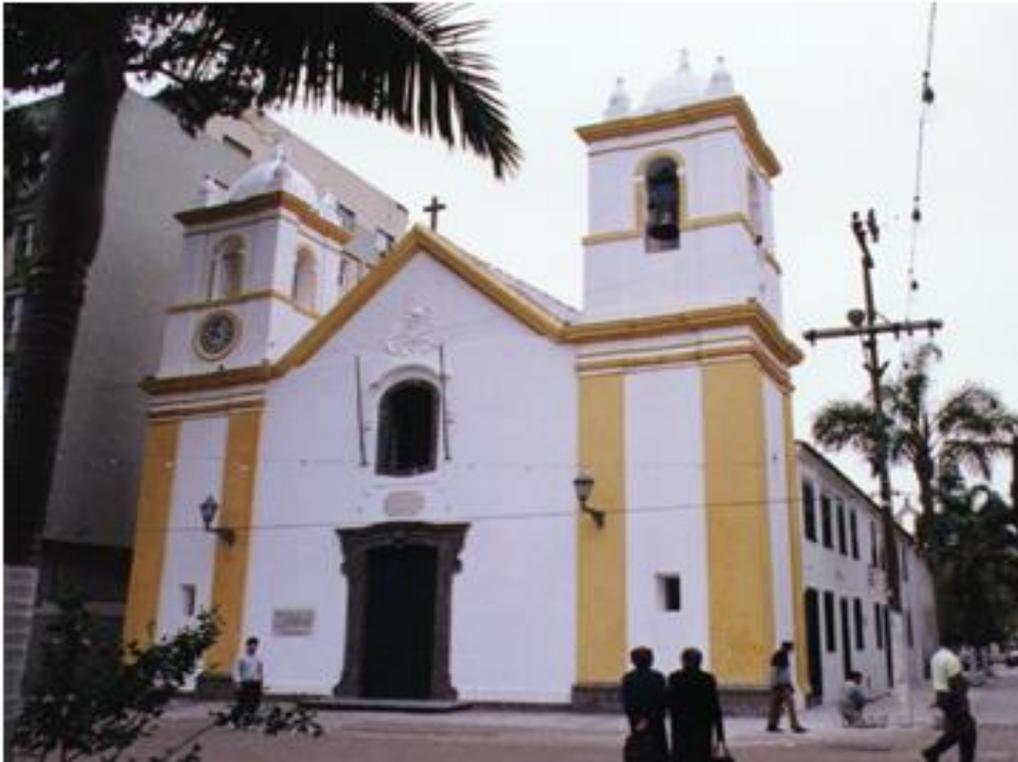
Figura 17. Imagem do prédio restaurado da Catedral de São Pedro.
Fonte: Autor, 1996.

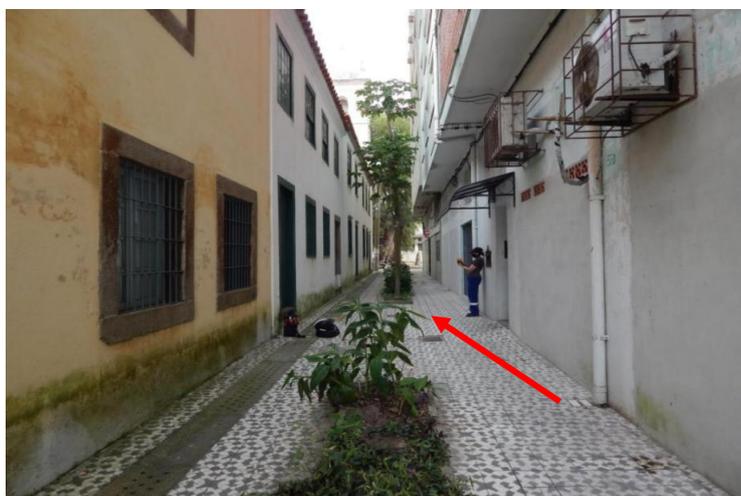
Figura 18. Fachada lateral oeste da Catedral de São Pedro.
Fonte: Autor, 2018.

Para atender o objetivo da presente tese, que buscou obter informações sobre a integridade da argamassa de saneamento aplicada nas paredes externas da Catedral, inicialmente, fez uma inspeção visual das fachadas do prédio. O resultado mostrou ser possível atuar somente nas fachadas leste e oeste (Figuras 19 e 20) porque na fachada sul, por questões de tombamento, não foi permitida a retirada de amostras e na fachada norte não existe parede externa porque esta faz divisa com a Capela São Francisco de Assis.

Definidas as fachadas de atuação, partiu-se para a análise visual das condições de trabalho, vindo a perceber que devido ao desenvolvimento urbanístico da cidade de Rio Grande, o prédio da Catedral encontra-se confinado entre construções de maior porte (Figura 21) que acabaram provocando sombreamento na maior parte do dia nas fachadas leste e oeste, vindo a acentuar a presença de umidade nas referidas fachadas.

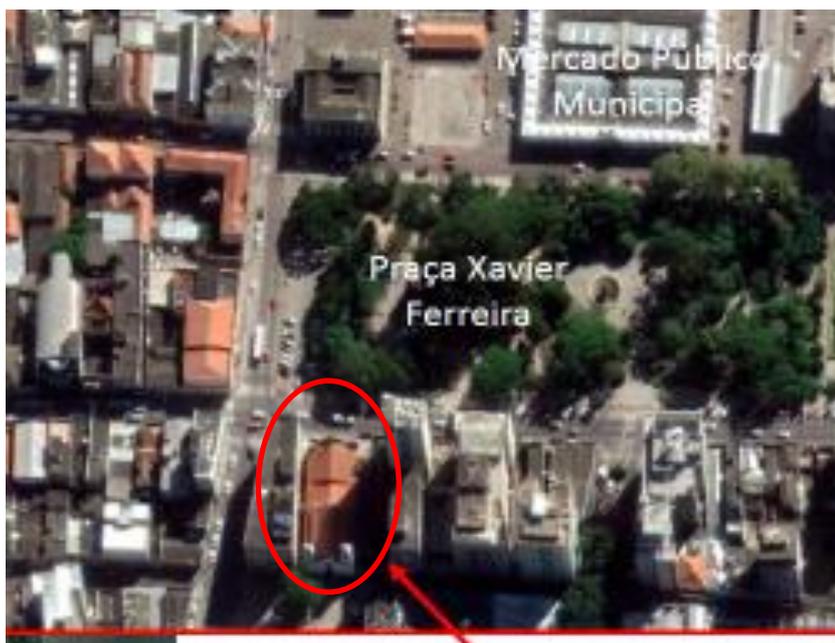
Figura 21. Situação atual do entorno do prédio da Catedral de São Pedro.
Fonte: Google Maps, 2021.

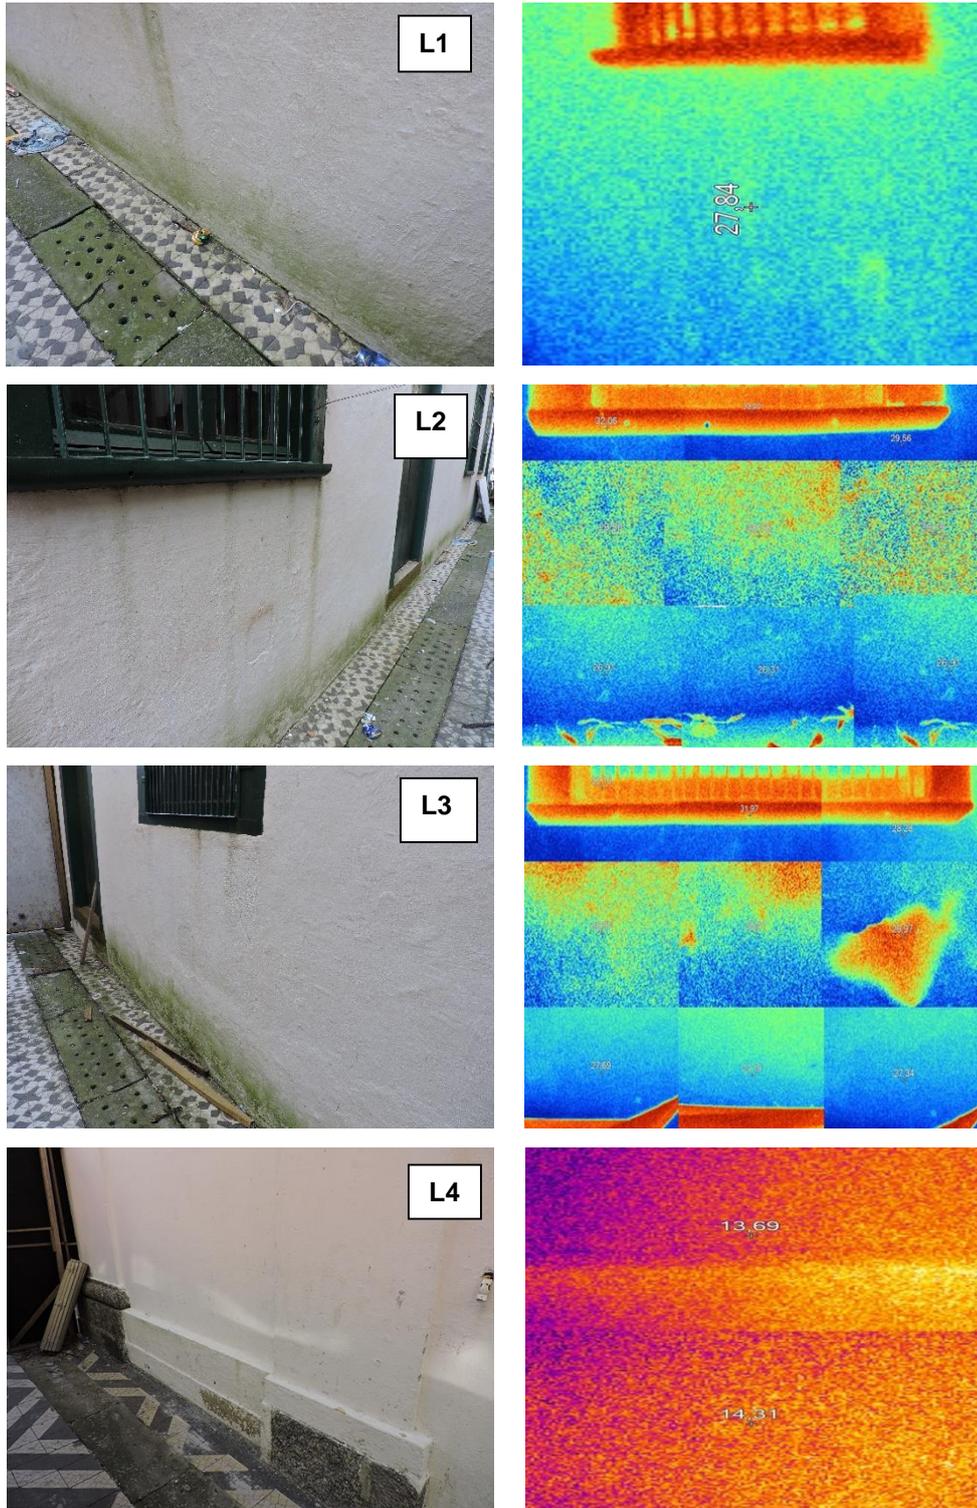
Nas imagens termográficas, pela padronização das cores foi possível identificar a presença de umidade ascendente mais acentuada, em sete locais L1, L2, L3 e L4 e O1, O2 e O3. Outra ocorrência verificada pela cor nas superfícies, tanto nas imagens fotográficas como nas termográficas, foi a presença de umidade no entorno dos peitoris das janelas nos locais L2, L3 e O2, causada, possivelmente, pelo formato dos peitoris que, por não possuírem canais de drenagem, acabam retendo a água da chuva e, desta forma, acentuando a presença de umidade.

Figura 23. Imagens fotográficas e termográficas dos pontos críticos de umidade na fachada leste.

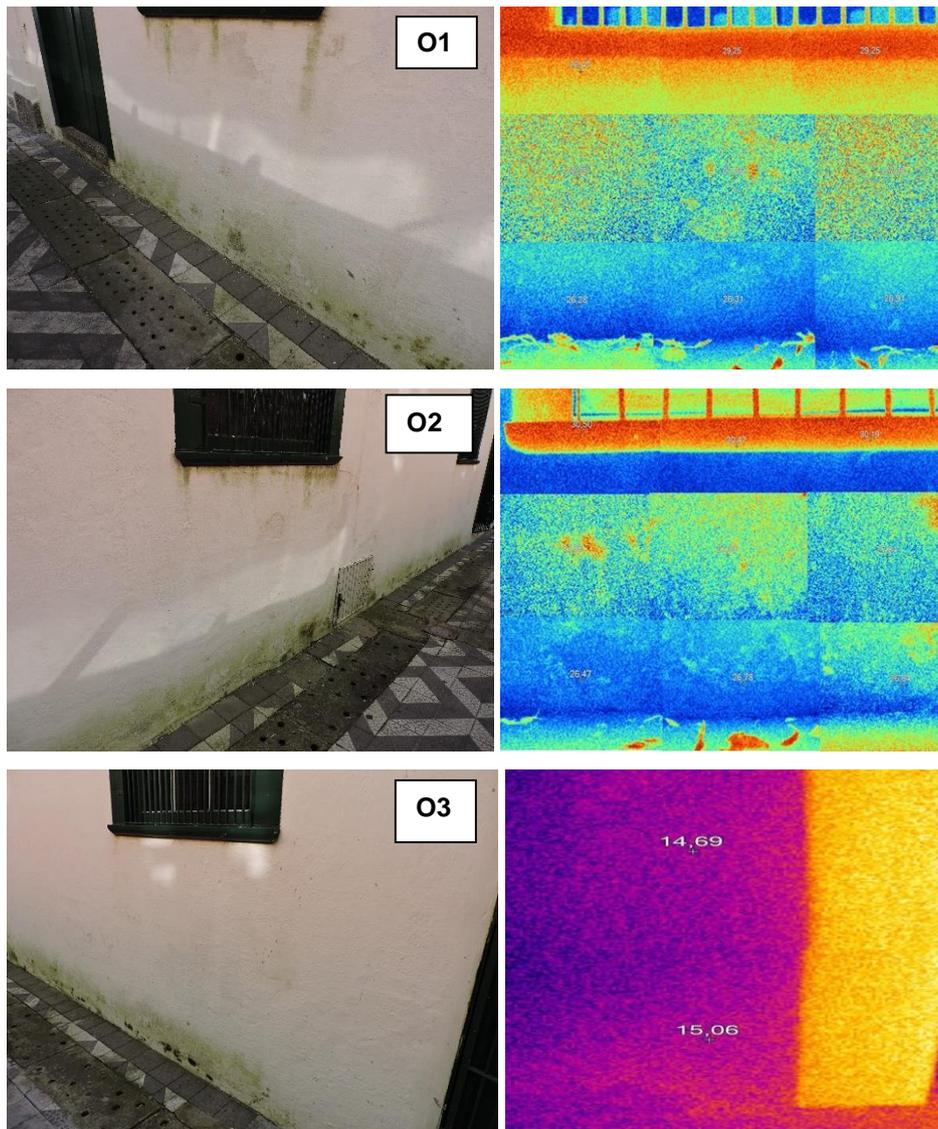
Figura 24. Imagens fotográficas e termográficas dos pontos críticos de umidade na fachada oeste.

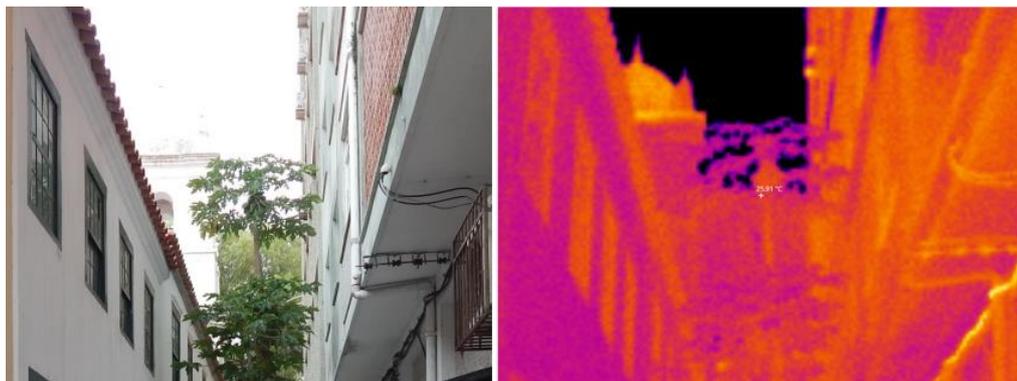
Complementando a análise das fachadas da Catedral, utilizando-se da técnica TI, verificou-se a possível presença de danos devido a umidade na fachada oeste, tendo em vista estar está na pior condição insolação. A figura 25 mostra imagens, fotográfica e termográfica, da referida fachada, onde se verifica a presença disseminada de umidade, identificada pela predominância da cor violeta. Já no edifício lateral verifica-se a predominância da cor laranja, indicando uma baixa presença de umidade.

Figura 25. Imagens, gráfica e termográfica, da fachada oeste da Catedral.
Fonte: (2020).

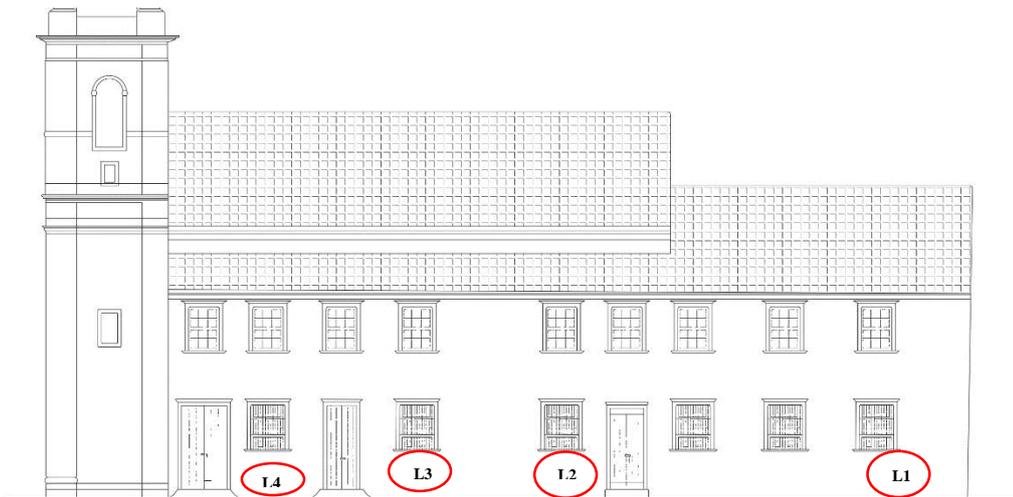
Como já era esperado as condições de umidade nas fachadas são disseminadas, uma série de fatores contribuem para este fato como, idade da edificação, técnicas construtivas e materiais utilizados na época, as condições de confinamento atuais que se encontra a edificação, dentre outras.

Figura 206. Pontos críticos de umidade identificados na fachada leste da Catedral.
Fonte: Autor, 2018.

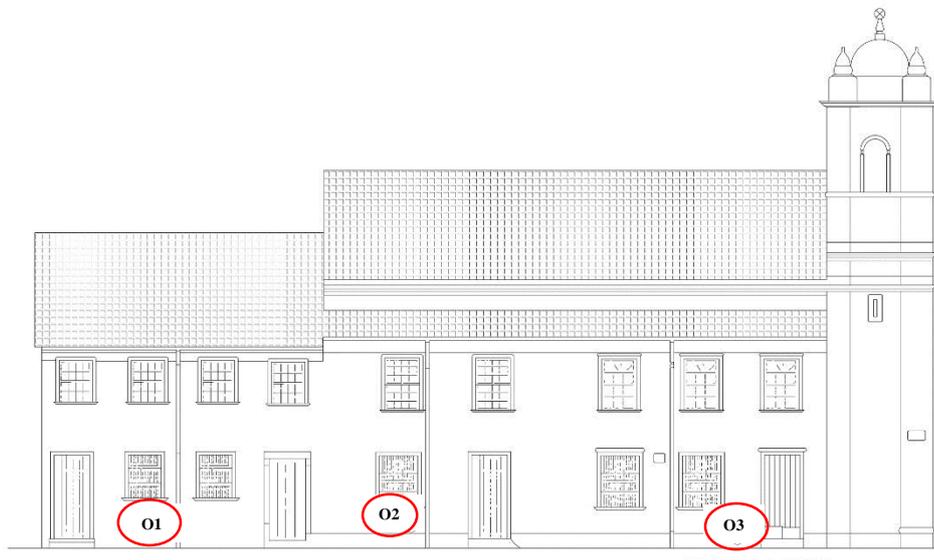
Figura 217. Pontos críticos de umidade identificados na fachada oeste da Catedral.
Fonte: Autor, 2018.

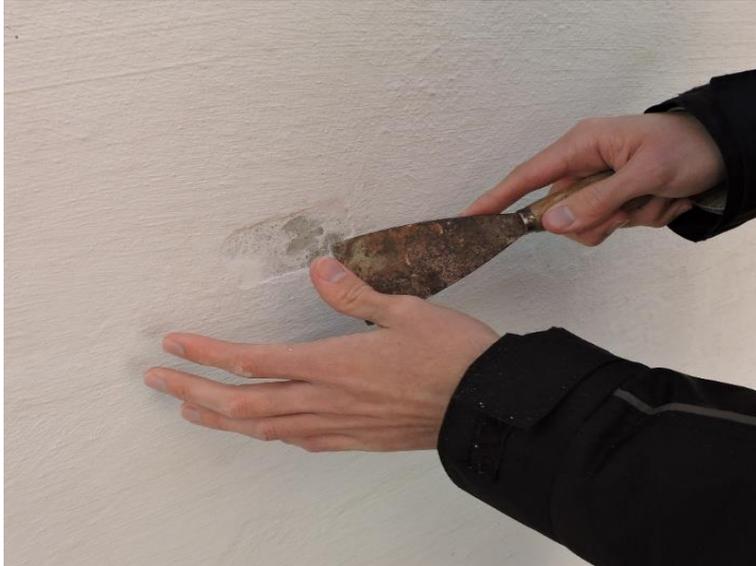
A retirada das amostras exigiu uma preparação previa do revestimento. Para isto, inicialmente, com o emprego de uma espátula, foi feita a raspagem da pintura mineral a base de cal até atingir a superfície do reboco (Figura 28).

Figura 228. Remoção da camada de pintura no local de coleta das amostras.
Fonte: Autor, 2018.

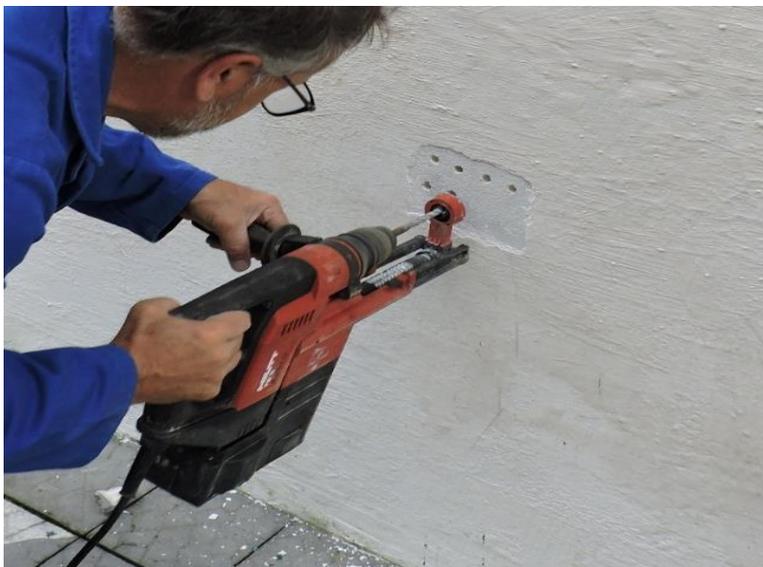
Para a retirada das amostras, em cada local de coleta foram feitos de 8 a 12 furos com profundidades variáveis até atingir-se o substrato (alvenaria), utilizando-se uma furadeira Hilti - modelo TE 50 (Figura 29), com coletor de pó, equipamento específico para a retirada de amostras pulverizadas.

Figura 29. Retirada de amostras na fachada leste - Local L1.
Fonte: Autor, 2018.

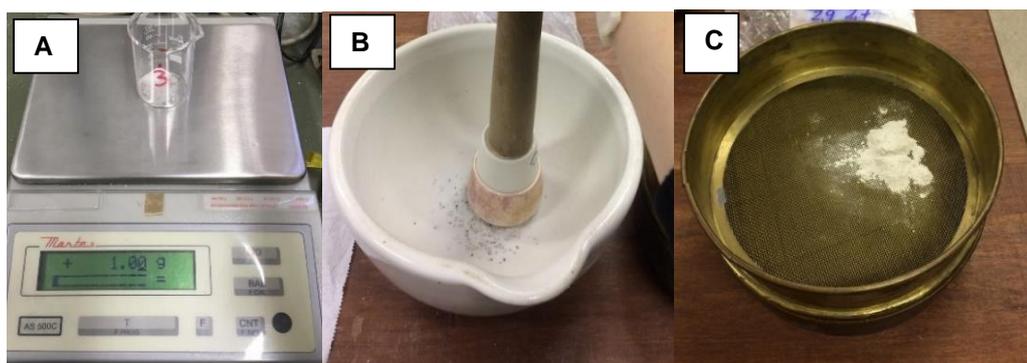
Para a realização do ensaio, inicialmente, as amostras foram pesadas (Figura 30A) e moídas em um almofariz com uso de um pistilo (Figura 30B). A moagem foi feita até que todo o material passou na peneira nº.20 de # 0,85 mm (Figura 30C).

Figura 30. Preparação das amostras. (A) pesagem, (B) moagem e (C) peneiramento. Fonte: Autor, 2018.

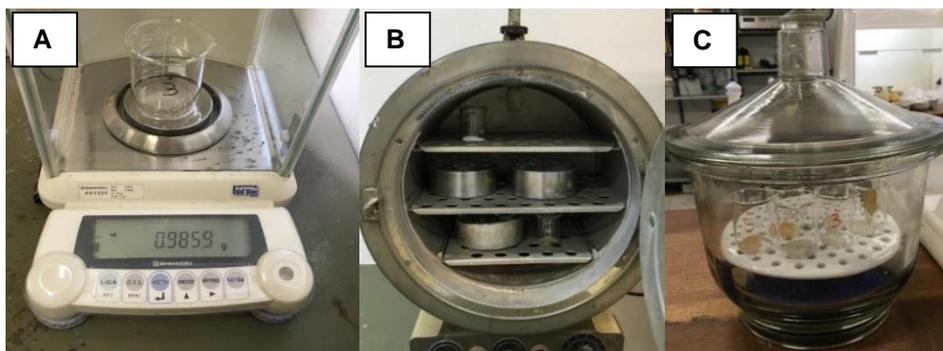
As amostras moídas foram recolocadas em sua embalagem de origem (saco plástico) e misturadas manualmente com o auxílio de uma espátula, para homogeneizar a mistura. Na sequência, em uma balança de precisão da marca Bel L303IH, pesou-se aproximadamente 1 grama de cada amostra em um Becker de vidro de 50 ml (Figura 31A) e o material foi colocado em uma estufa da marca Dubesser SSD11La 100°C para secar por 24 horas (Figura 31B). O material seco foi posto em um dessecador (Figura 31C), para resfriar e não absorver a umidade do ambiente. Após o resfriamento, as amostras foram transferidas para um Becker de 150 ml e pesadas novamente na balança de precisão.

Figura 231. Preparação das amostras. (A) Pesagem em balança de precisão; (B) secagem em estufa; (C) resfriamento em dessecador.
Fonte: Autor, 2018.

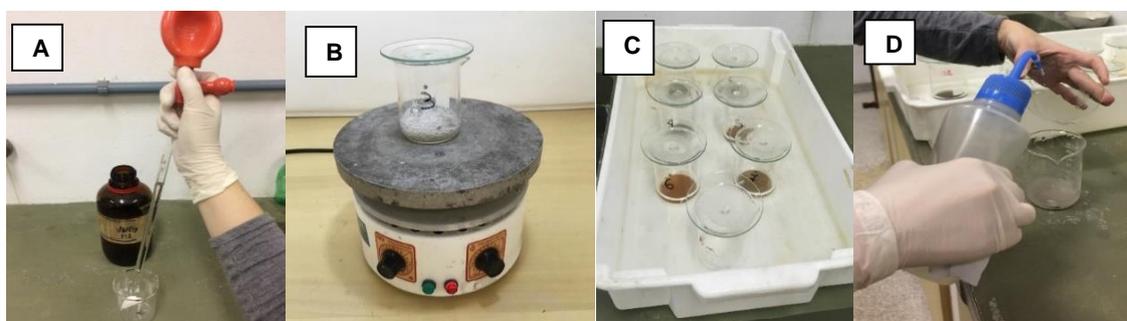
As amostras depois de fervidas foram colocadas em um recipiente com água para esfriarem (Figura 32C). Após resfriadas, removeu-se a água na parte superior do vidro de relógio com papel absorvente e lavou-se a parte inferior do vidro de relógio e as paredes do Becker com água destilada (Figura 32D), sendo esta água conduzida para dentro do recipiente com a amostra, evitando-se, assim, a perda do material condensado. O ensaio foi feito com água destilada para evitar o risco da contaminação das amostras.

Figura 242. Ensaio para determinação de cloretos totais. (A) Adição de ácido nítrico nas amostras; (B) Fervura da solução argamassa - ácido nítrico; (C) Resfriamento da solução fervida; (D) lavagem da parte inferior do vidro relógio e do Becker com água destilada.
Fonte: Autor, 2018.

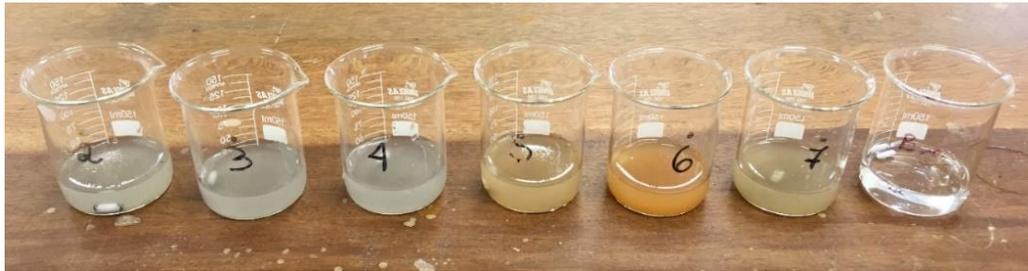
Mesmo sendo utilizada água destilada é preciso descontar o teor de íons cloretos que a água contém. Por isso se realiza o ensaio no chamado “branco”, para cada ponto de coleta de amostra (Figura 33). Prepara-se o branco da mesma forma como descrito no preparo das amostras coletadas, a única diferença é que não se utiliza o material pulverizado, apenas ácido nítrico (HNO₃), hidróxido de sódio (NaOH) e cloreto de sódio (NaCl). O percentual de íons cloretos encontrados no branco é descontado de todas as amostras do ponto de coleta. Desta forma se descarta qualquer possibilidade de contaminação da água destilada utilizada nos ensaios.

Figura 253. Preparação das 7 amostras da argamassa de saneamento para o ensaio branco.
Fonte: Autor, 2018.

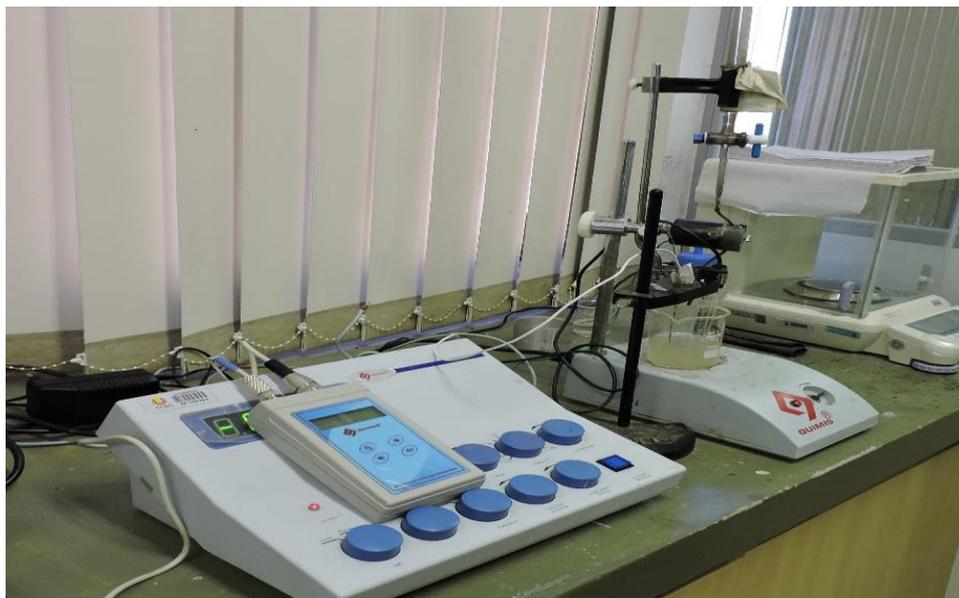
Para a realização do ensaio utilizou-se um potenciômetro da marca Ohaus ST2100F (Figura 34), existente no Laboratório de Química de Materiais - LQM da FURG, no qual como parâmetro considera-se como erro de ensaio 0,01% de massa de cloreto em relação a massa da amostra.

Figura 264. Potenciômetro utilizado para a determinação dos cloretos totais.
Fonte: Autor, 2018.

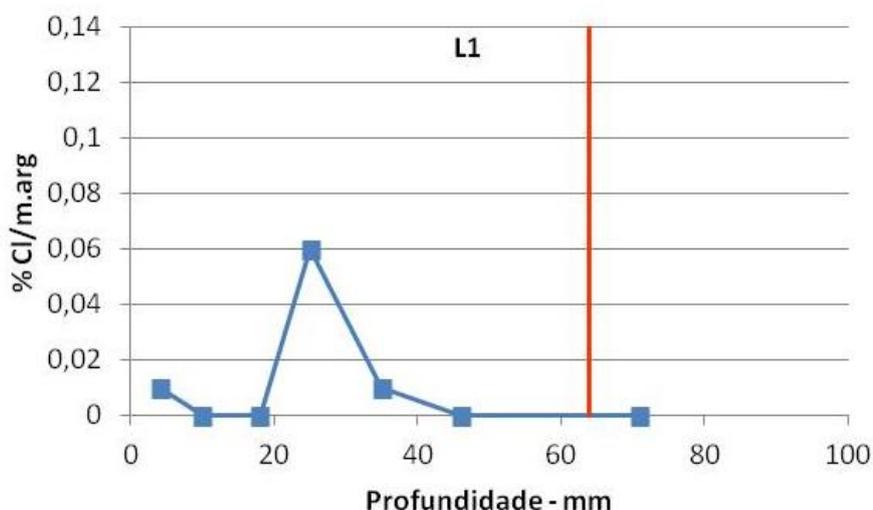
Figura 35. Perfil de íons cloretos das amostras extraídas no ponto de coleta L1.

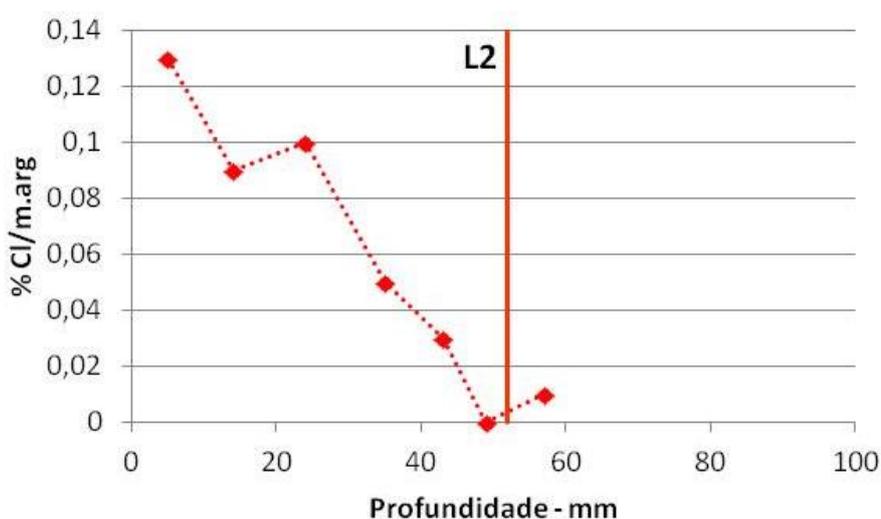
Figura 36. Perfil de íons cloretos das amostras extraídas no ponto de coleta L2.

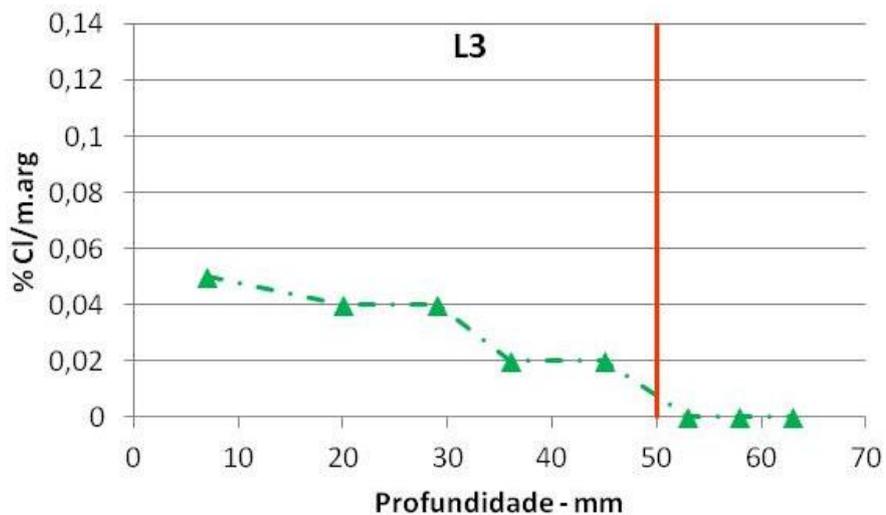
Figura 37. Perfil de íons cloretos das amostras extraídas no ponto de coleta L3.

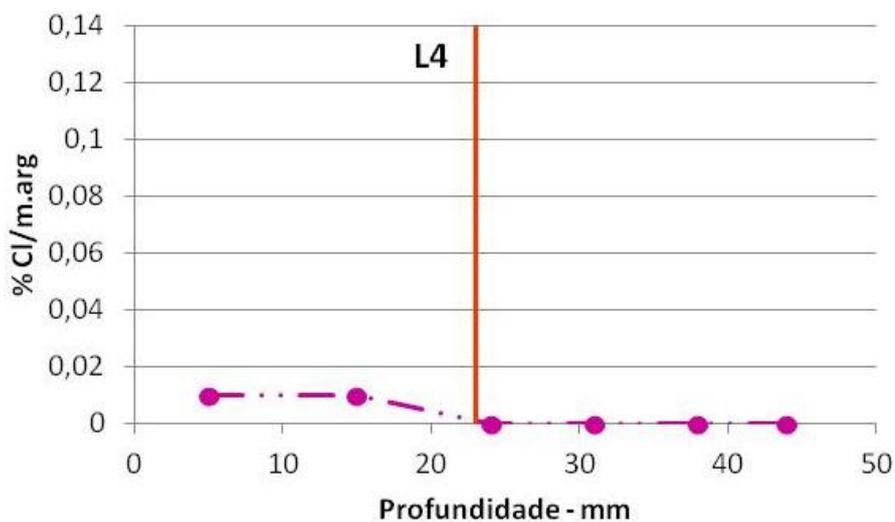
Figura 38. Perfil de íons cloretos das amostras extraídas no ponto de coleta L4.

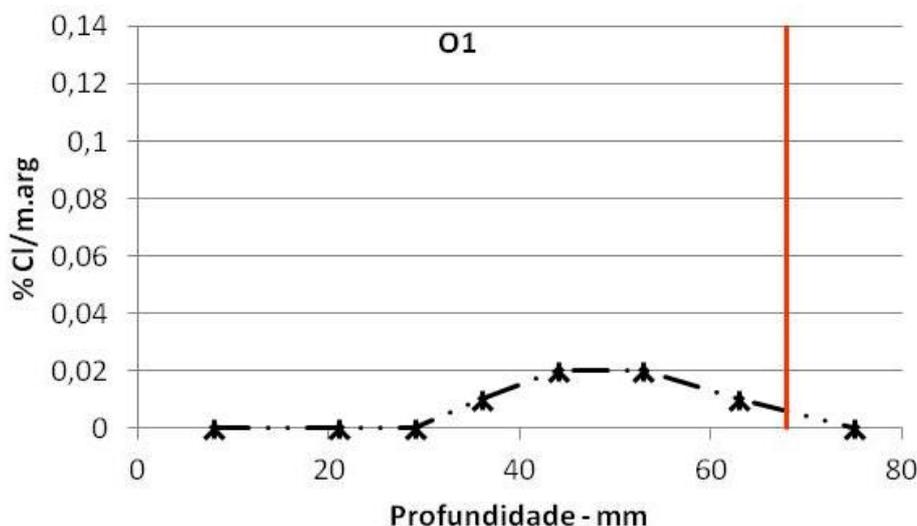
Figura 39. Perfil de íons cloretos das amostras extraídas no ponto de coleta O1.

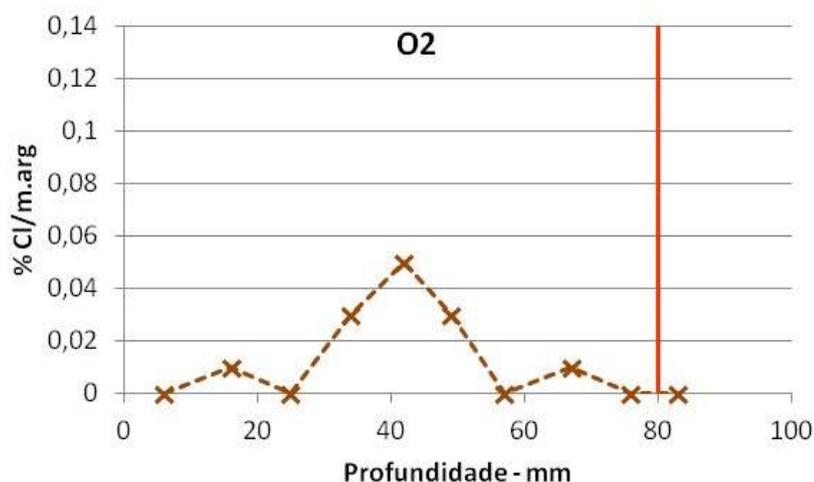
Figura 40. Perfil de íons cloretos das amostras extraídas no ponto de coleta O2.

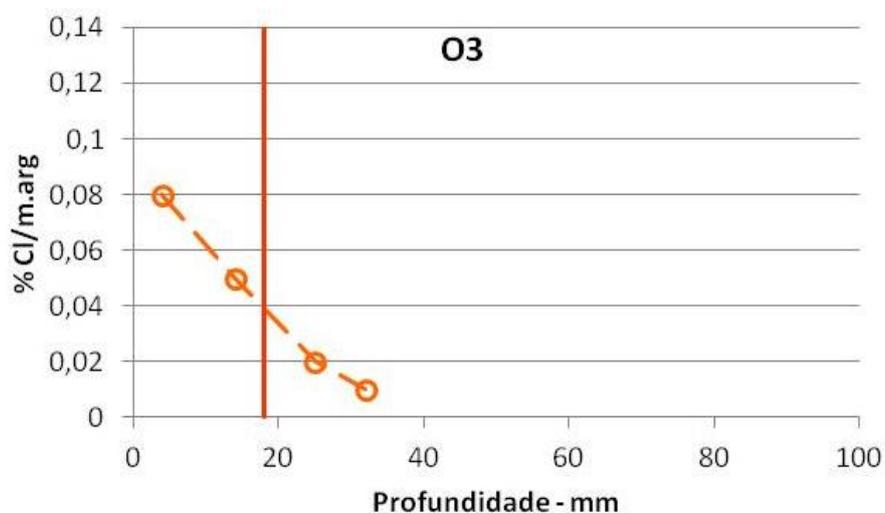
Figura 41. Perfil de íons cloretos das amostras extraídas no ponto de coleta O3.

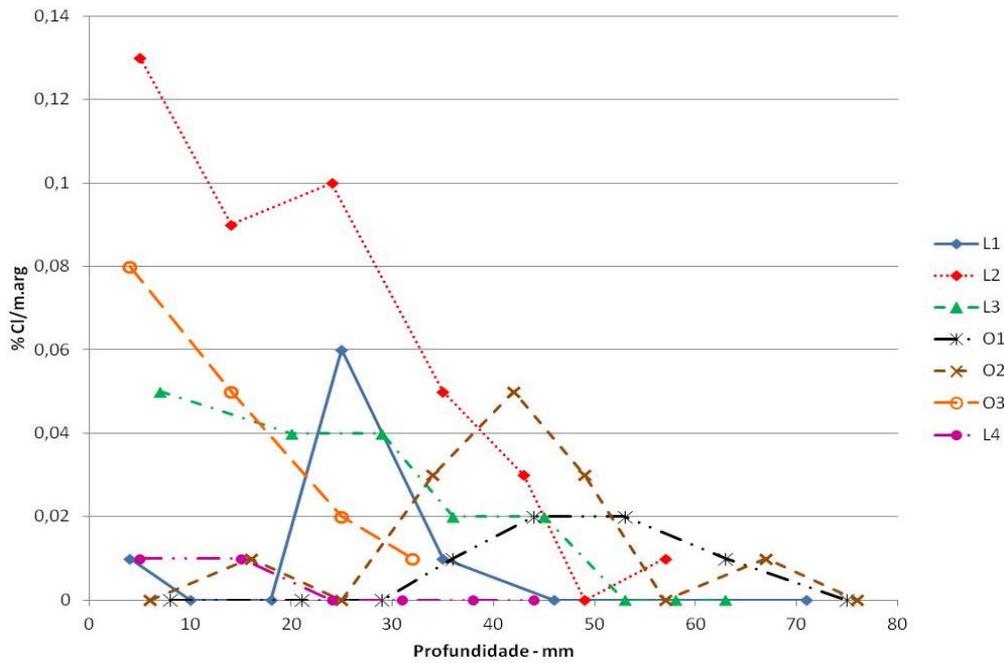
Figura 42. Análise entre os perfis de íons cloreto.
