Tese

**ANÁLISE DA INTEGRIDADE DA ARGAMASSA DE SANEAMENTO
BRASILEIRA USADA NA RESTAURAÇÃO DO REVESTIMENTO EXTERNO
DA CATEDRAL DE SÃO PEDRO, RIO GRANDE, RS, APÓS 25 ANOS DE
APLICAÇÃO**

Pelotas, 2022.

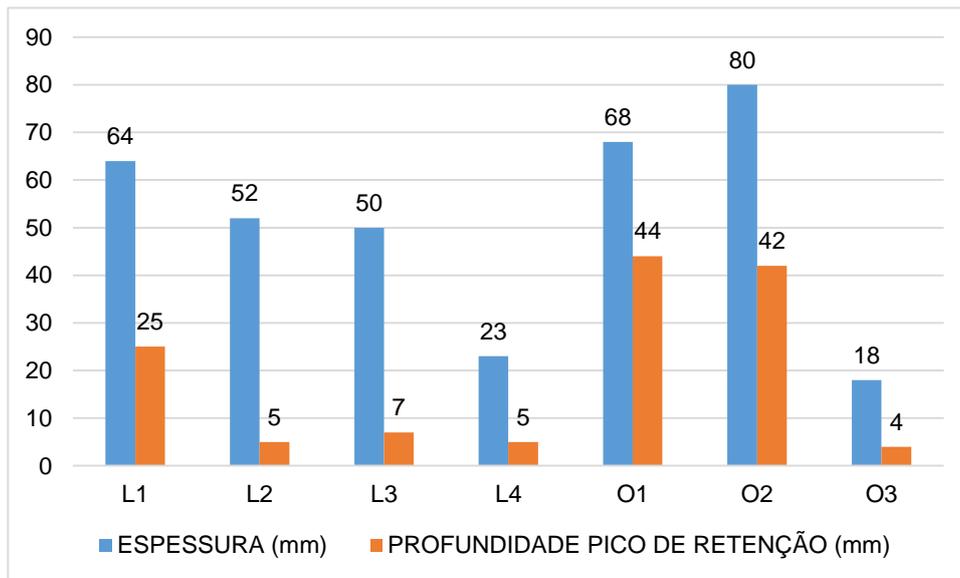
Figura 43. Correlação entre a espessura da amostra do reboco e a profundidade dos picos de retenção de íons cloreto.

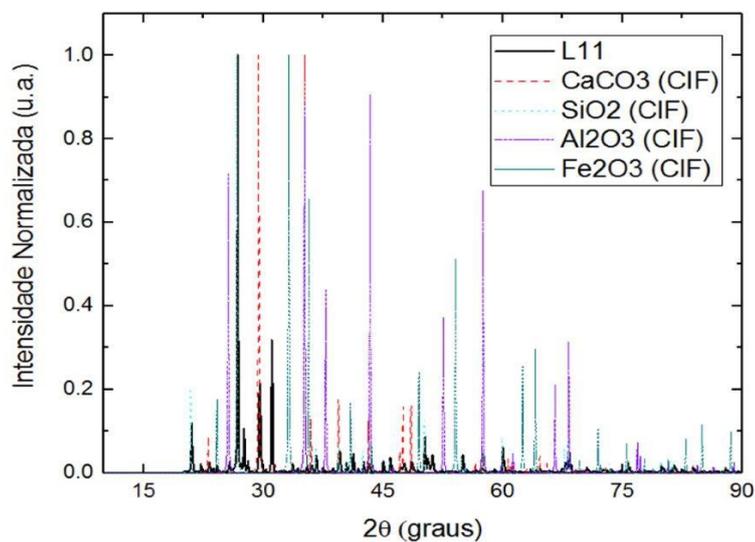
Figura 44. Difração de raio X da amostra L1. Carbonato de cálcio (CaCO_3), Sílica (SiO_2), Alumina (Al_2O_3), Óxido de ferro (Fe_2O_3).

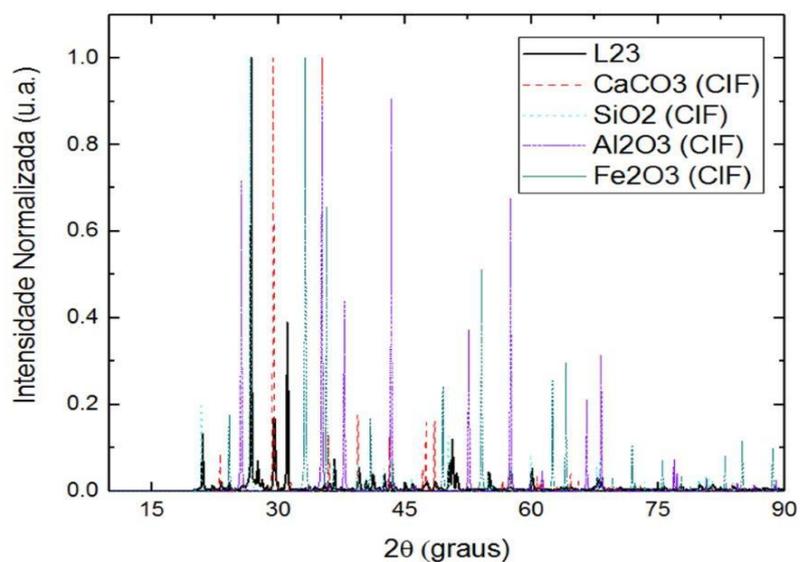
Figura 45. Difração de raios X da amostra L2. Carbonato de cálcio (CaCO_3), Sílica (SiO_2), Alumina (Al_2O_3), Óxido de ferro (Fe_2O_3).

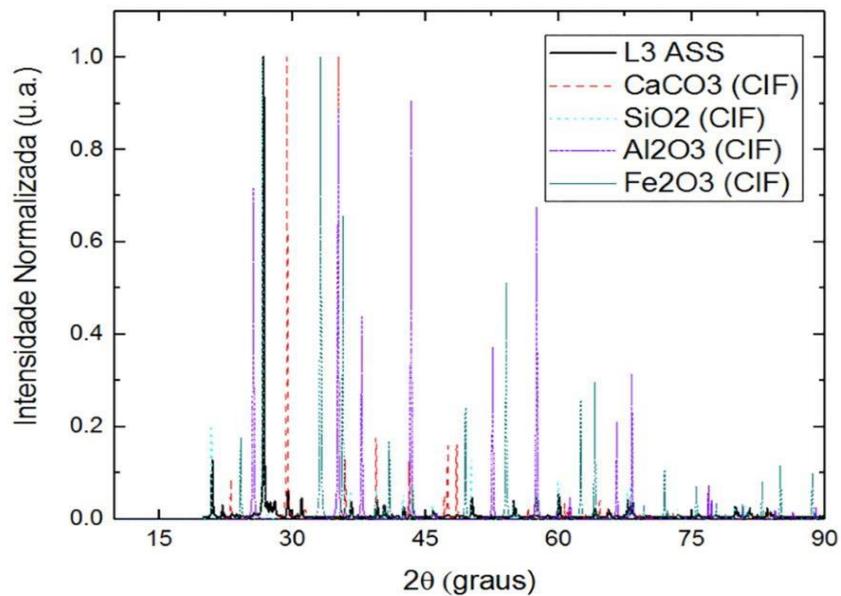
Figura 46. Difração de raio X da amostra do local L3. Carbonato de cálcio (CaCO_3), Sílica (SiO_2), Alumina (Al_2O_3), Óxido de ferro (Fe_2O_3).
 Fonte: Autor (2019).

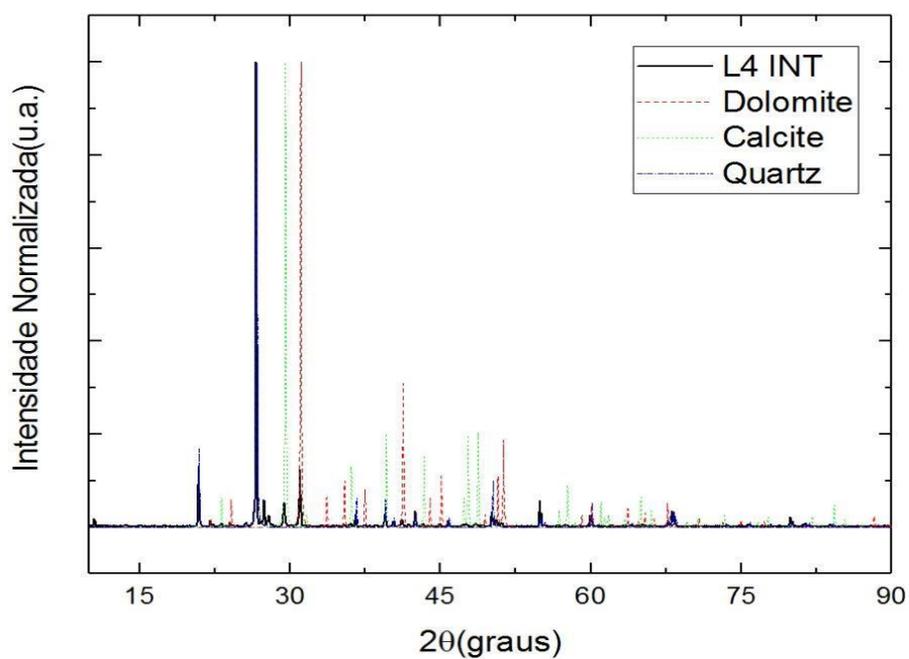
Figura 47. Difração de raio X da amostra L4. Dolomita, Calcita, Quartzo.
 Fonte: Autor (2019).

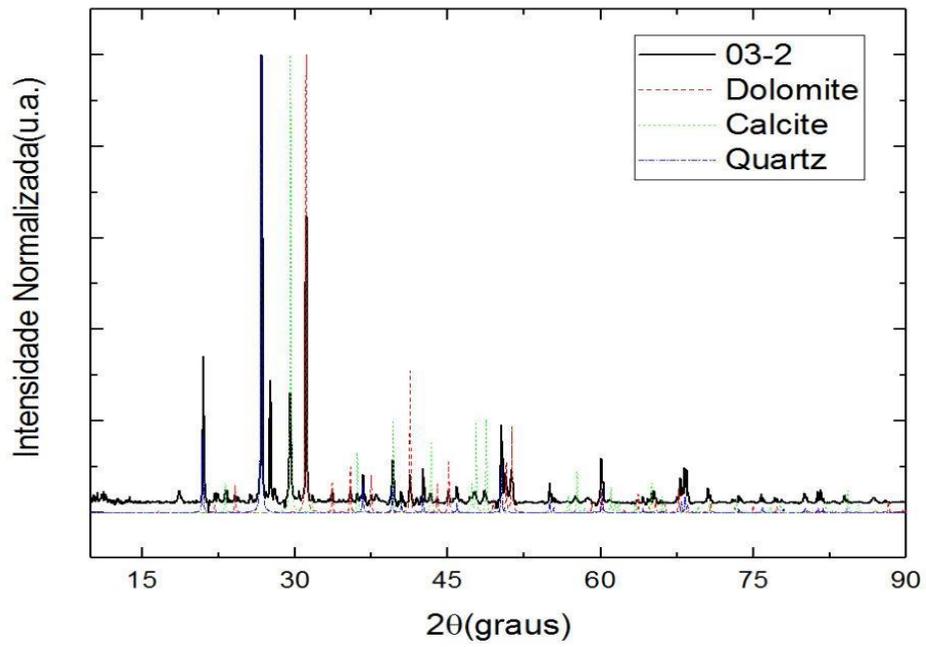
Figura 48. Difração de raios X da amostra O1. Dolomita, Calcita, Quartzo.
 Fonte: Autor (2019).

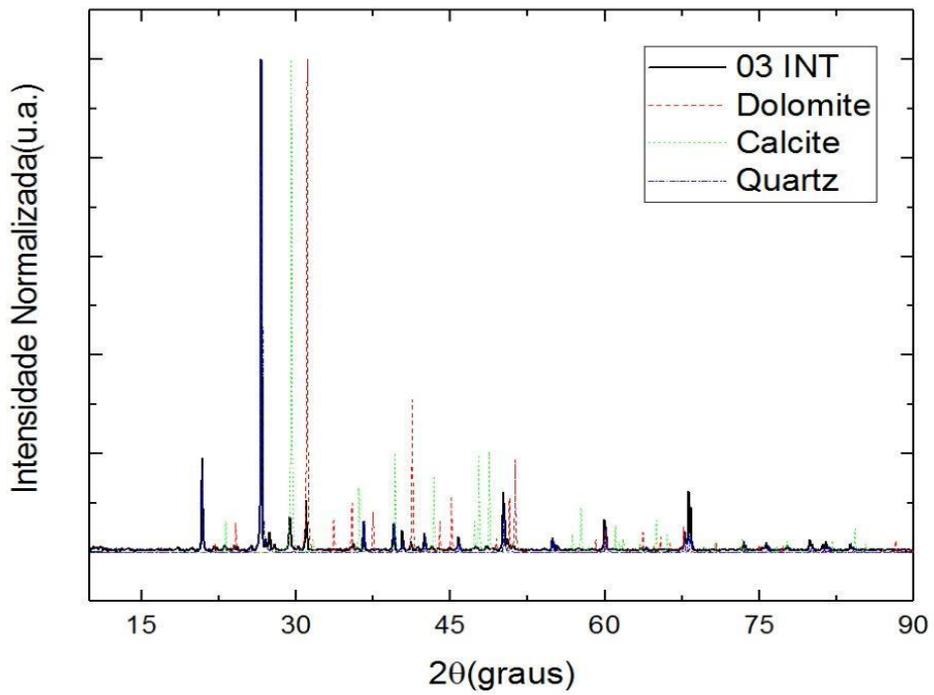
Figura 49. Difração de raio X da amostra O2. Dolomita, Calcita, Quartzo.
 Fonte: Autor (2019).

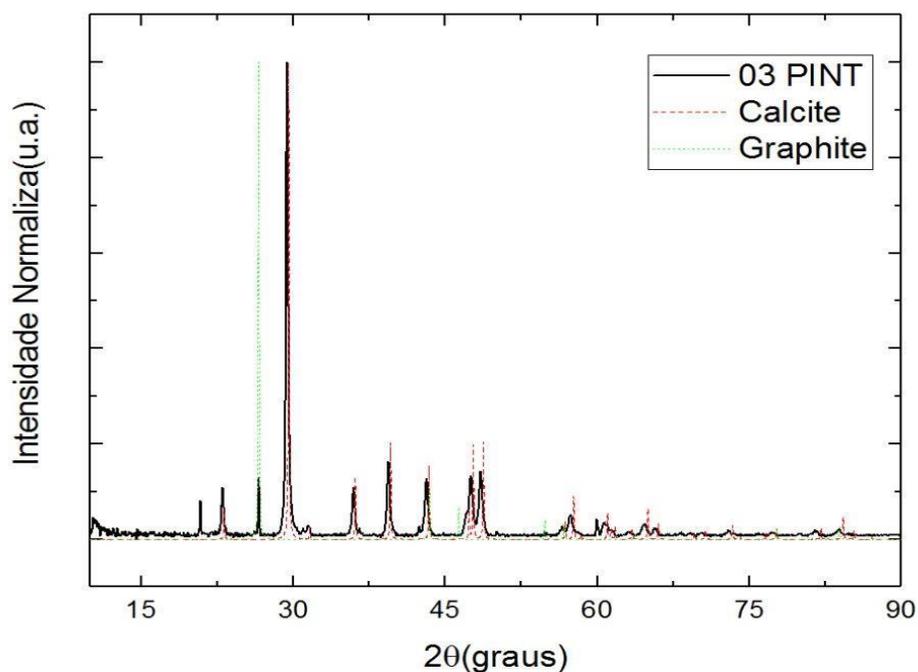
Figura 50. Difração de raio X da amostra O3. Calcita, Grafite.
Fonte: Autor (2019).
