Aplicação de Método Quantitativo para Análise do Estado de Degradação de Edificações Subterrâneas: Túnel 7 – segmento 2 da Antiga Cervejaria Ritter - Pelotas/RS

Feasibility of Quantitative Method for Analysis of the State of Degradation of Underground Buildings: Tunnel 7 - segment 2 of the Former Ritter Brewery - Pelotas / RS

Revista de Arquitetura IMED, Passo Fundo, vol. 9, n. 2, p. 110-139, julho-dezembro, 2020 - ISSN 2318-1109

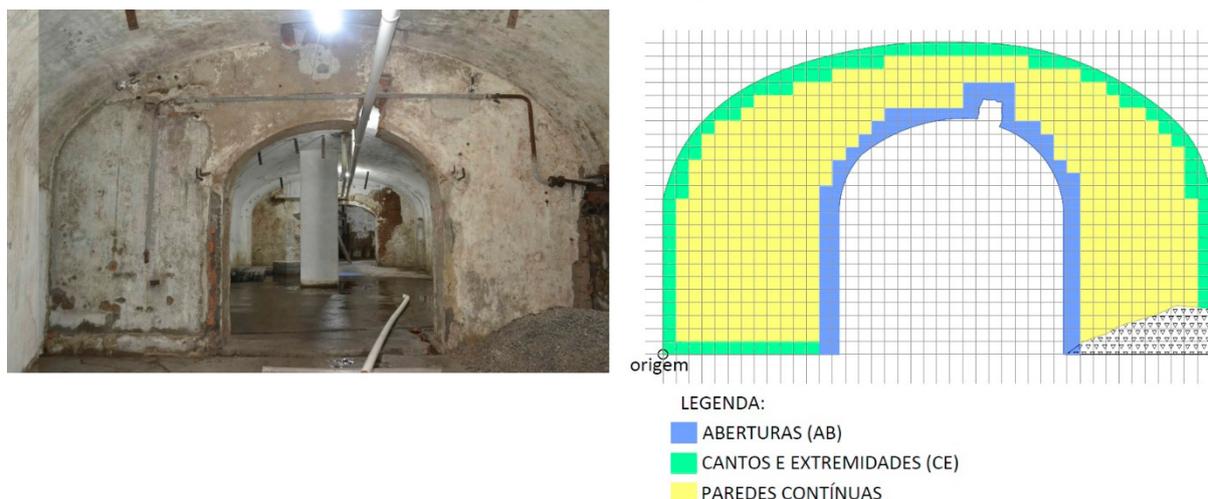
Figura 10. Divisão das Regiões – Vista A

Como etapa inicial (Figura 10), tem-se a sobreposição de uma malha 0,15m x 0,15m com ponto de origem coincidindo com a extremidade inferior da amostra. Cabe ressaltar que, a área da malha foi reduzida, com vistas a proporcionar um resultado mais detalhado no levantamento das manifestações patológicas. Uma vez que a metodologia foi desenvolvida para edificações de múltiplos pavimentos. Após a sobreposição da malha, divide-se a fachada em regiões, a divisão deve respeitar a seguinte ordem: sacada, aberturas, cantos e extremidades, transição entre pavimentos, topo e paredes contínuas. Essa etapa é fundamental para o cálculo dos índices de degradação, uma vez que as diversas regiões presentes apresentam diferentes processos de degradação. Tendo em vista o objeto de estudo e a inexistência de determinadas regiões, retirou-se desta classificação sacada, transição entre pavimentos e topo.
