Congresso Brasileiro de Patologia das Construções

DEGRADAÇÃO DE FACHADAS EM CIMENTO PENTEADO EM EDIFICAÇÕES INVENTARIADAS NA CIDADE DE BAGÉ/RS

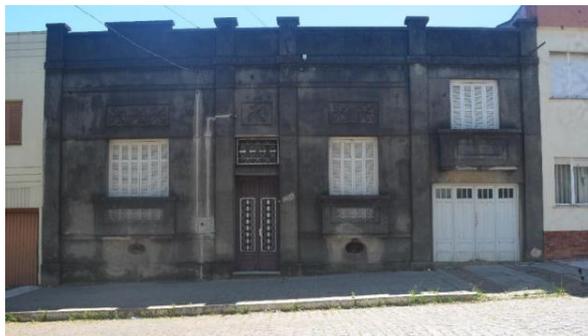
Figura 3 - Edificação 01 “194-1644” situada na Rua Tupy Silveira, 1644

A primeira edificação a ser levantada encontra-se no CQ 194, localizada na Rua Tupy Silveira, 1644 com orientação solar voltada para o leste. É uma edificação de linguagem eclética simplificada com um pavimento e porão alto, possui sua fachada íntegra e em bom estado de conservação (Figura 3). Para a realização do levantamento foi utilizado câmera fotográfica.

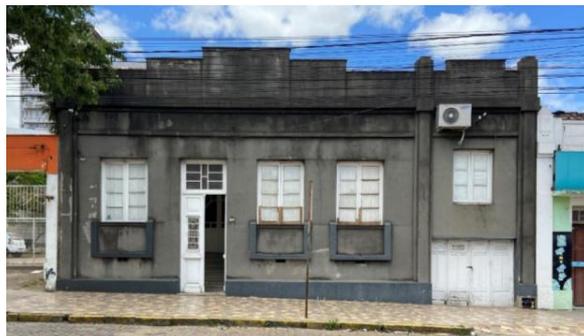
Figura 4 - Edificação 02 “7-815” situada na Av. General Osório, 815

A segunda edificação encontra-se no CQ7, localizada na Avenida General Osório, 815 com orientação solar voltada para oeste. Possui linguagem protomoderna com um pavimento e porão alto; encontra-se íntegra e em bom estado de conservação (Figura 4). Para a realização do levantamento foi utilizado telefone celular. A orientação solar definida foi uma consideração aproximada, pois as edificações possuem um leve desvio de eixo em relação ao norte magnético (Figura 5).
