**Manifestações patológicas nas fachadas dos bens inventariados no
centro histórico de Bagé/RS: estudo de caso dos revestimentos em
cimento penteado**

Clarisse Marinho da Silva

Pelotas, 2023

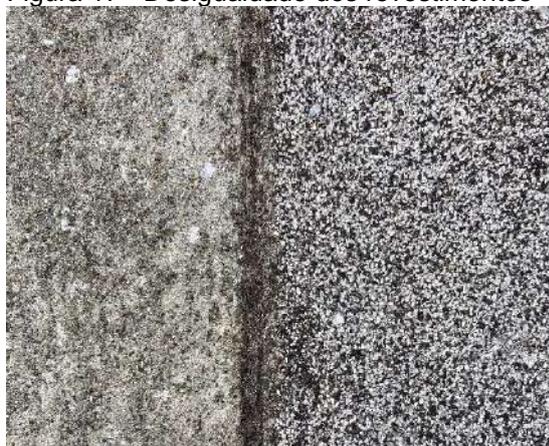
Figura 17 - Desigualdade dos revestimentos

Quanto às questões técnicas e formais das fachadas, pode-se citar a estereotomia⁶ como uma característica utilizada. Trata-se dos sulcos entre os panos do revestimento que, além da função estética, facilitava a aplicação do material já que ele necessitava ser aplicado em um mesmo dia, além de evitar a dilatação de grandes panos podendo gerar descolamento (Figura 16). Outra questão era a preocupação de que houvesse material suficiente para a realização de toda a área da fachada já que, por se tratar de um revestimento que utilizava materiais naturais, poderia haver desigualdade de granulometria e tons do material utilizado (Figura 17) (CUNHA, 2016; BENITO, 2018).

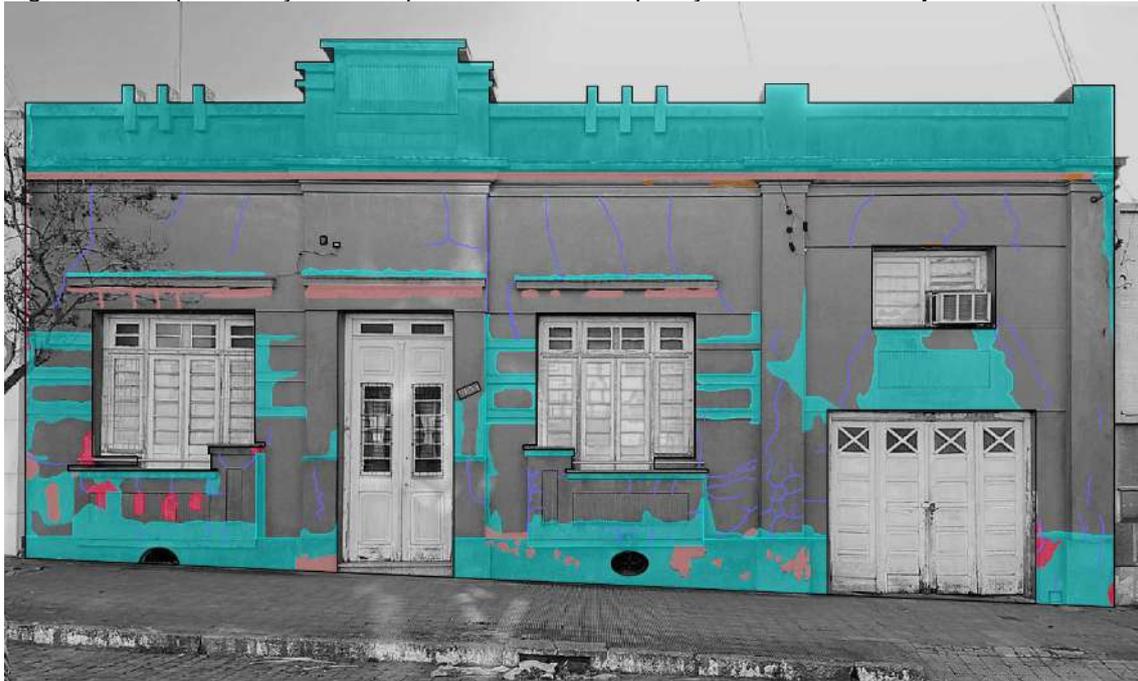
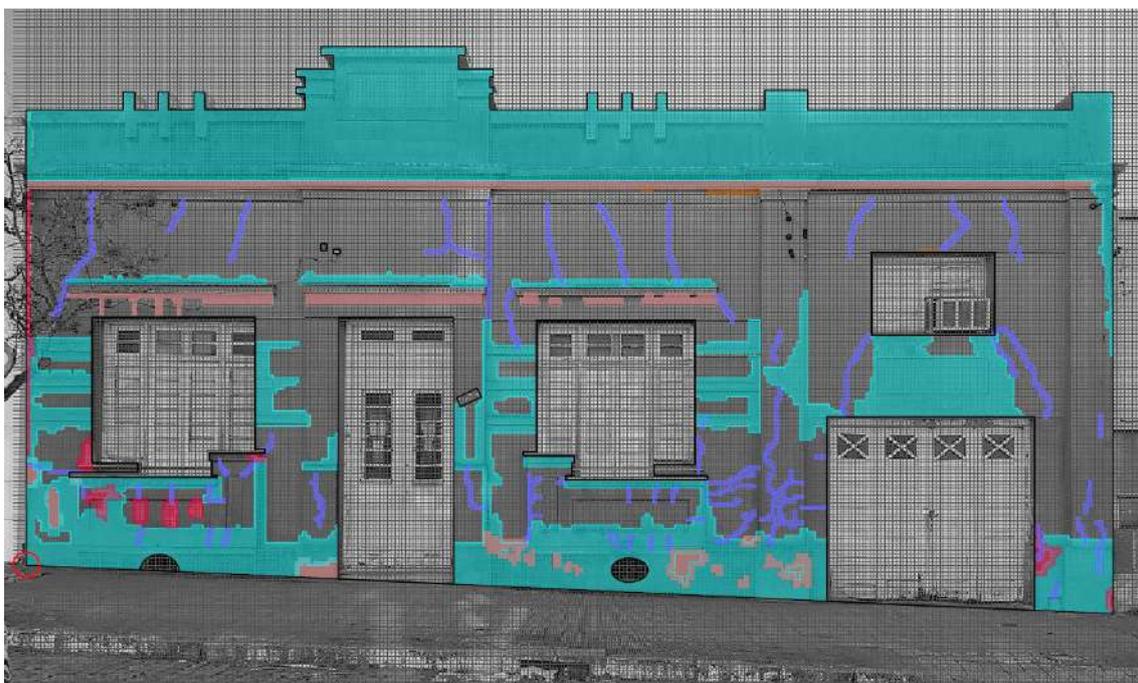
Figura 29 - Representação do mapa de danos e da aplicação do MMD com ajuste da malha

Após a sobreposição da malha (0,05x0,05m), foi feito o reajuste do mapa de danos na malha, determinando a área afetada. Com esse reajuste foi possível calcular, através da multiplicação de unidade de malha pela sua área, o valor de área danificada por cada manifestação patológica. Após, foi possível produzir o cálculo do FD de cada anomalia e o FD_t de cada fachada. (Figura 29)

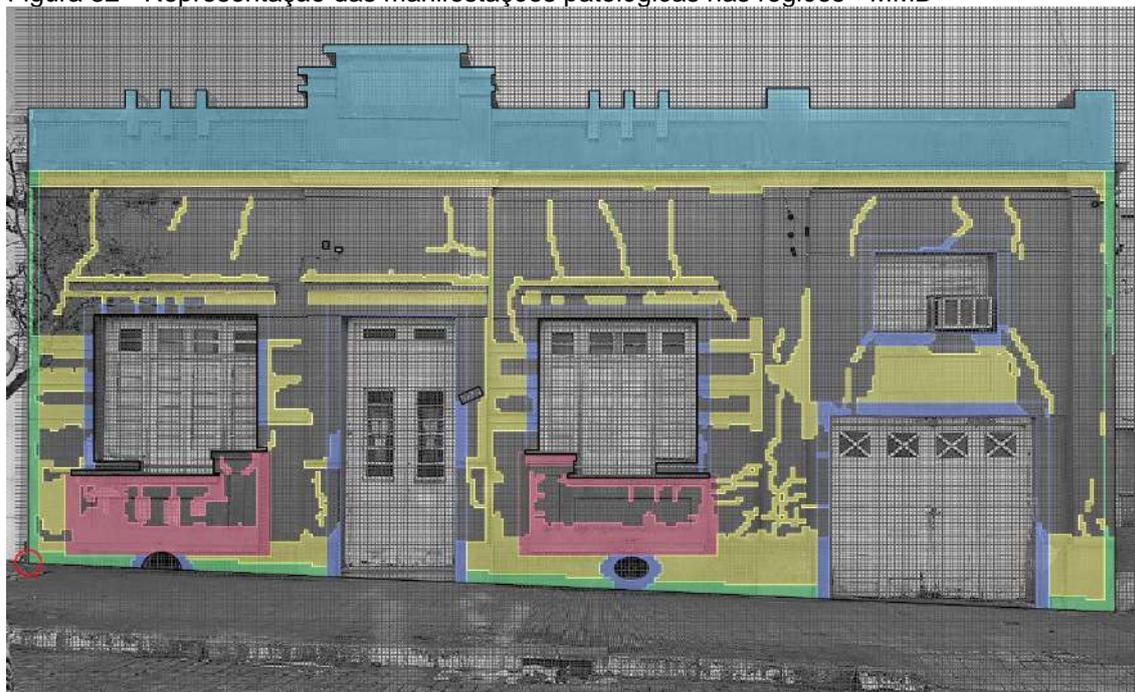
Figura 32 - Representação das manifestações patológicas nas regiões - MMD

A fachada dividida em regiões permite o cálculo do FD_R . O cálculo leva em consideração todos os danos que estão inseridos em cada região da fachada, contabilizadas através da malha (Figura 32).

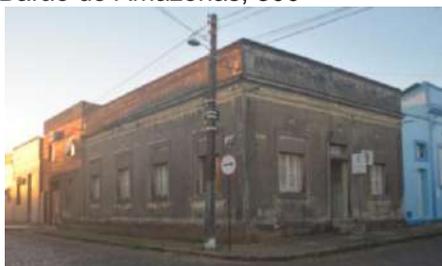
Figura 36 - LESTE_87-300 – Rua Barão do Amazonas, 300

constatado que uma delas não foi marcada no mapa do cimento penteado (Figura 36) e a outra foi classificada como dois pavimentos, porém somente um pequeno volume possui dois pavimentos, sendo assim, apta para constar no levantamento (Figura 37).

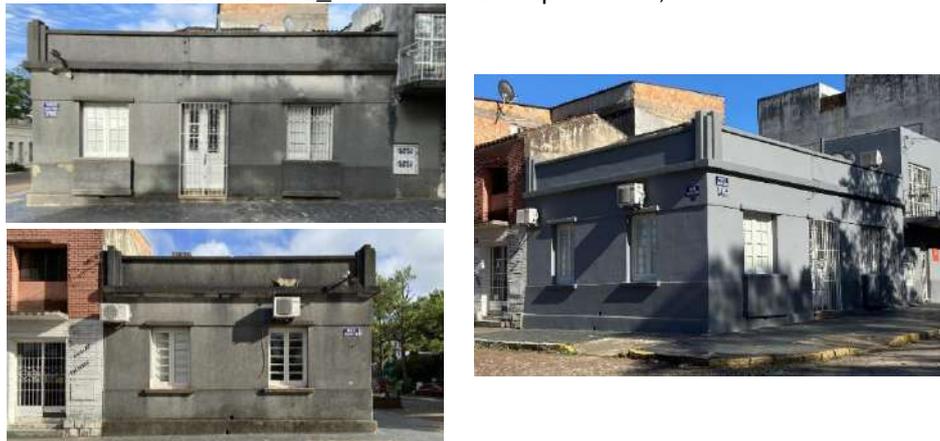
Figura 46 - Fachada LESTE/SUL_94-1700 - Rua Tupi Silveira, 1700

Após o levantamento de campo, das 19 edificações selecionadas (22 fachadas) na amostragem anterior, três edificações foram removidas sendo duas edificações de esquina, totalizando 16 edificações ou 17 fachadas. A primeira edificação removida foi avaliada, durante o percurso, e foi identificado que o revestimento em cimento penteado foi coberto por pintura (Figura 46) provando que não há fiscalização sobre os imóveis inventariados já que em menos de um ano mais uma edificação foi descaracterizada no centro histórico.

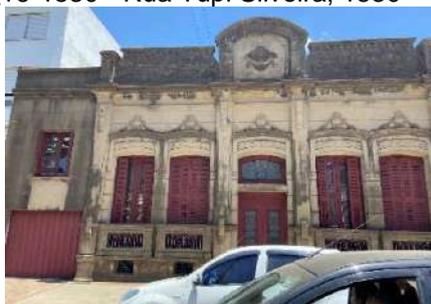
Figura 47 - Fachada LESTE_16-1530 - Rua Tupi Silveira, 1530

A segunda edificação removida impossibilitou o registro fotográfico da fachada, pois sempre tinha carro na frente (Figura 47).

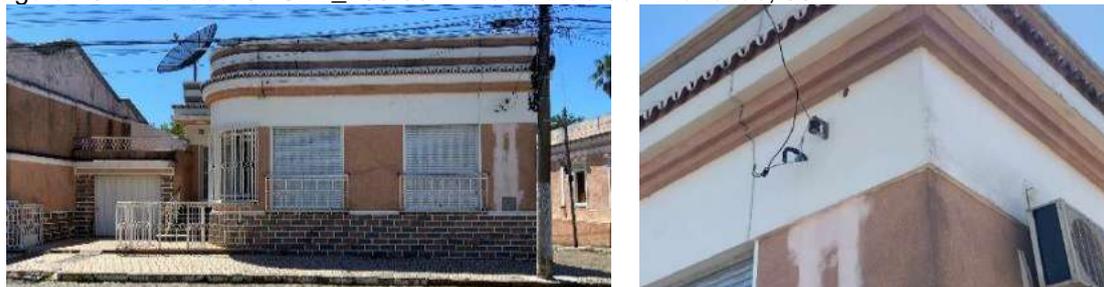
Figura 48 - Fachada OESTE_105-501 - Rua Barão do Amazonas, 501

Além disso, a terceira edificação foi removida por não se ter total certeza do material utilizado em pontos da fachada cobertos por pintura. A fachada “OESTE_105-501” foi descartada, pois há dúvida se as partes em branco são textura ou cimento penteado coberto por tinta. Portanto, como não foi possível afirmar o material a amostra poderia ser prejudicada por aplicação errônea dos métodos (Figura 48).

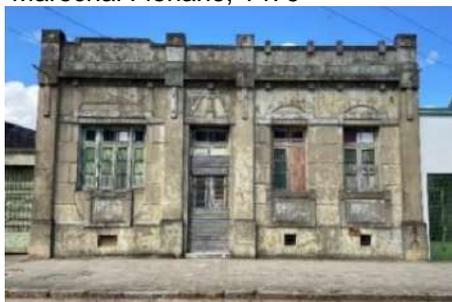
Figura 51 - OESTE_36-1479 - Av. Marechal Floriano, 1479

Já as edificações “OESTE_36-1479” e “SUL_63-157” possuíam todos os requisitos aplicados, mas não estavam marcadas no mapa do cimento penteado. Mesmo com essa informação, esses exemplares foram descartados pois o revestimento está em alto grau de degradação em toda a área da fachada, possuindo partes inexistentes, dessa forma prejudicando a aplicação dos métodos (Figura 51 e Figura 52).

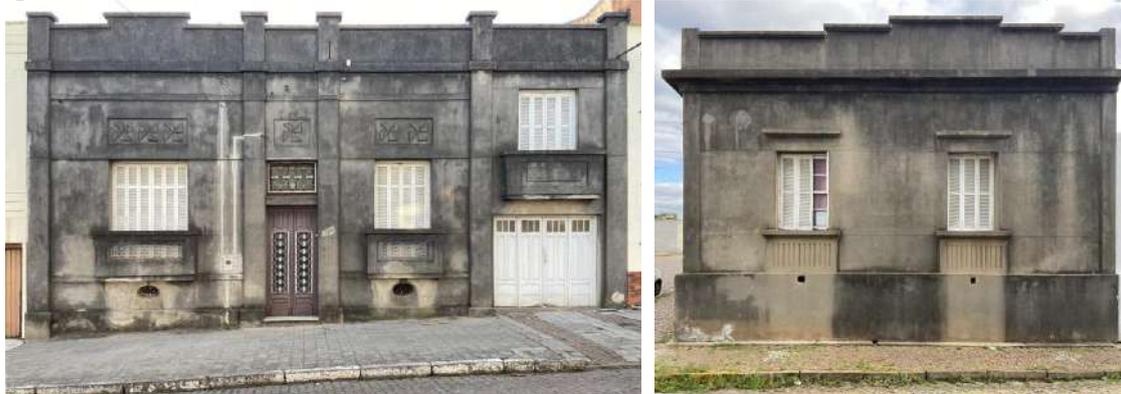
Um dos pontos constatados foi que a colorística original da fachada dificulta a aplicação do mapa de danos em alguns casos visto que, a coloração do cimento penteado não permite, através de inspeção visual, uma clara definição entre manchas e cor original do revestimento. Diante desse fator foram excluídas cinco fachadas, sendo três por oferecerem dificuldade na definição entre manchas e colorística (Figura 62, Figura 63 e Figura 64) e outra na dificuldade de definição do material por possível reação química (Figura 65).

Figura 62 - Fachada “LESTE_194-1644” – Rua Tupi Silveira, 1644 (esquerda)

Figura 63 - Fachada “NORTE_127-598” – Rua Gomes Carneiro, 598 face Dr. Veríssimo (direita)

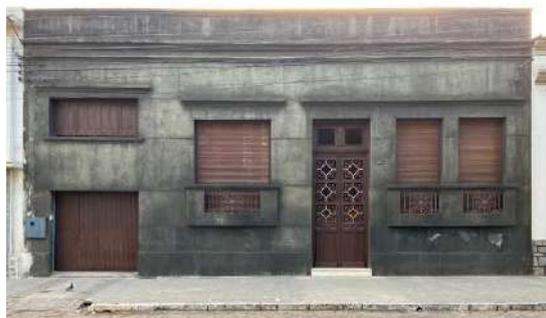
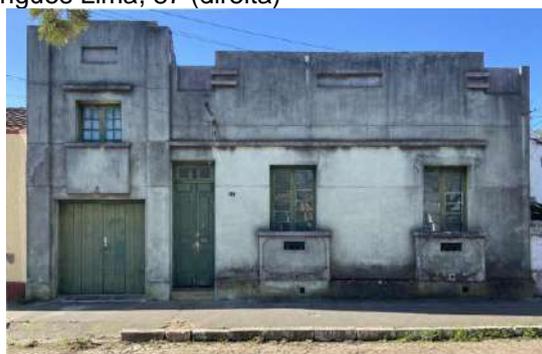
Figura 64 - Fachada "OESTE_24-1457" – Rua Tupi Silveira, 1457 (esquerda)
Figura 65 - Fachada "OESTE_94-87" – Rua Rodrigues Lima, 87 (direita)

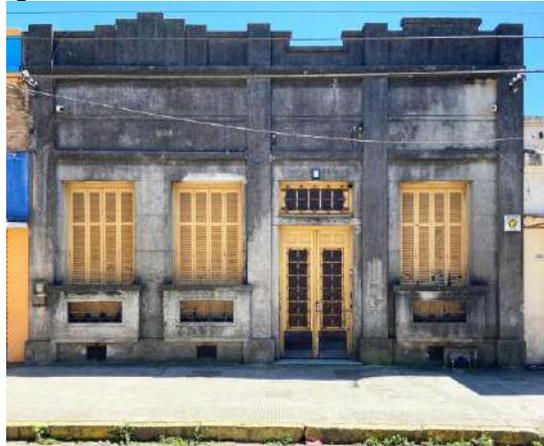
Figura 66 - Fachada "SUL_31-118" - Rua Flores da Cunha, 118

A quinta fachada (Figura 66) foi descartada por limpeza inadequada, a qual danificou a leitura correta do material. Zanni (2015) comentou que não deve ser utilizada lavagem à pressão para a limpeza, visto que o jato penetra no revestimento podendo, inclusive, gerar descolamento do material, sendo completamente desaconselhável. Segundo Magadán (1999) a limpeza é um procedimento irreversível que, se mal planejado, pode se tornar um fator de alteração ou até de dano permanente à fachada.

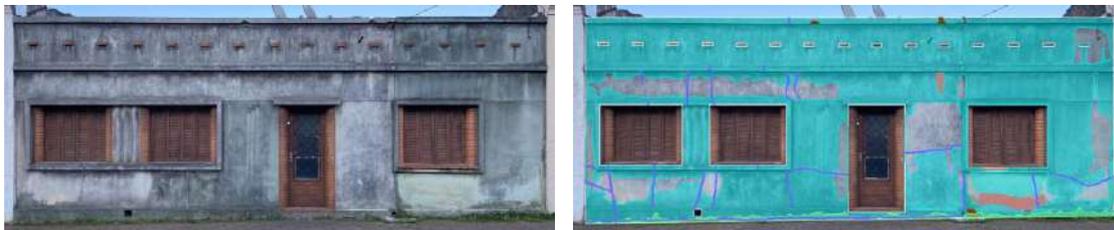
Figura 67 - Fachada “LESTE_119-984” – Rua Gomes Carneiro, 984

Observou-se após a aplicação do método mapa de danos que em um panorama geral a amostra total possui um nível semelhante de degradação, porém existem alguns exemplares díspares desse panorama apresentando um alto índice de degradação. Sendo assim, optou-se em remover da amostra quatro fachadas, pois esse alto índice aumentaria de forma discrepante a

abrangência total de danos da amostra, elevando, assim, a média de degradação das fachadas (Figura 67, Figura 68 e Figura 69).

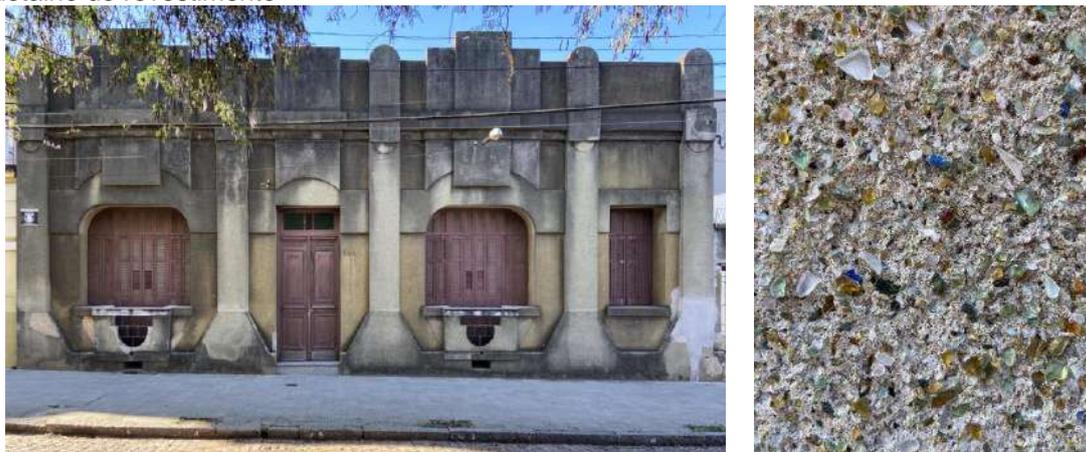
Figura 70 - Fachada "NORTE_3-160" – Rua Monsenhor Constáble Hipólito, 160. A direita, detalhe do revestimento

Ademais, outro ponto observado foi o fato de um exemplar possuir revestimento em cimento penteado com composição diferente das demais fachadas, contendo, aparentemente, adição de vidro moído. Durante esta pesquisa não foi encontrado nenhum relato sobre esse material, sendo assim, a fachada foi removida da amostra (Figura 70).

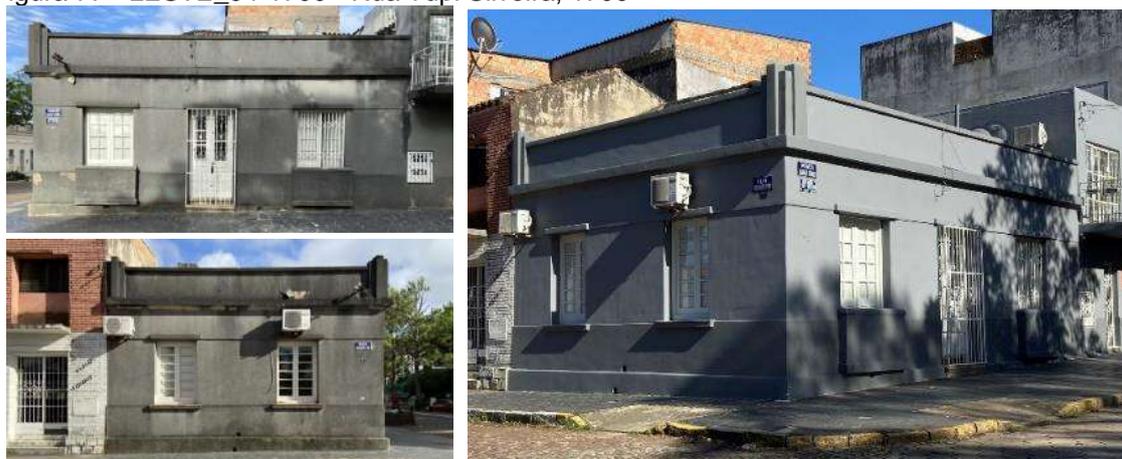
Figura 77 - LESTE_94-1700 - Rua Tupi Silveira, 1700

Através dos registros obtidos no inventário em 2009 e das fotografias registradas pela autora em 2021 e 2022, das 75 edificações que atendiam os critérios preestabelecidos para o levantamento de campo, 23 exemplares tiveram a aplicação de tinta cobrindo o revestimento em cimento penteado. Inclusive, no intervalo de um ano entre os dois levantamentos uma edificação teve o revestimento coberto por pintura (Figura 77), evidenciando que não existe uma fiscalização ativa.

A aplicação de pintura foi a principal intervenção encontrada e é considerada uma das maiores agressões ao cimento penteado, pois altera de forma irreversível a cor, o brilho e a textura do revestimento (SALABERRY,

2007). Magadán (1999) salienta que a pintura aplicada sobre o cimento penteado, além de perder a percepção de cor e textura do revestimento, cria uma membrana que impede a livre evaporação e troca gasosa da parede, gerando danos ao prédio.

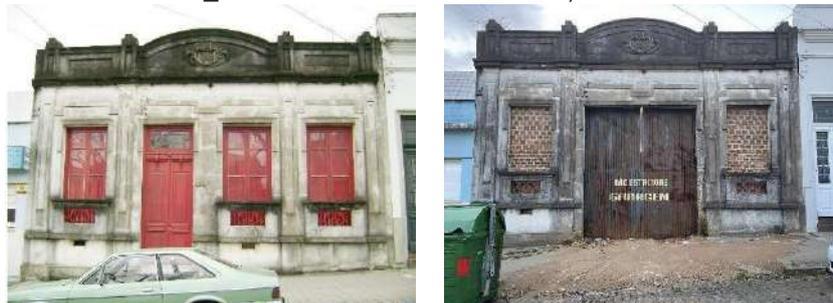
Figura 78 - Fachada “LESTE_30-1044” – Rua Marcílio Dias, 1044

A descaracterização da fachada também foi uma intervenção com impacto visto que, na documentação do inventário, não é permitida a alteração de vãos e foram encontrados exemplares com esse tipo de modificação (Figura 78). Ademais, a fixação de elementos, como aparato publicitário, no revestimento cria pontos sujeitos à presença de manifestações patológicas (Figura 79).

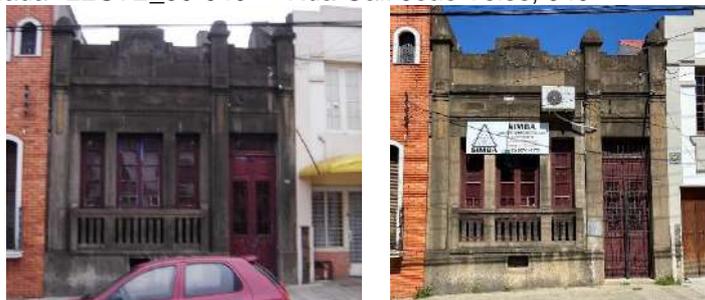
Figura 79 - Fachada “LESTE_39-940” – Rua Gal. João Teles, 940

Magadán (2004) destacou que a inserção de elementos como grampos, ganchos, grades deterioram o revestimento, podendo gerar descolamento do revestimento e intervenções com aplicação de materiais inapropriados.

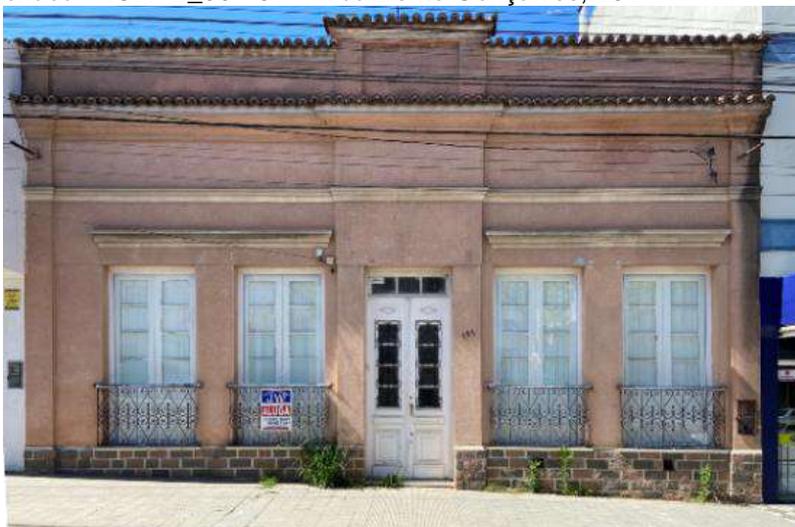
Figura 81 - Fachada "NORTE_30-161" - Rua Bento Gonçalves, 161

Magadán (2002) destaca que as cores características do revestimento são tons terrosos, cinzas, rosados e brancos. Diferente de Pelotas/RS, onde Naoumova (2009) pontuou que o destaque cromático se concentra nos frisos e nichos pequenos com cimentos pigmentados nos tons de rosa, ocre, vermelho e branco, em Bagé existem, não somente frisos e nichos, como fachadas inteiras revestidas com cimento penteado pigmentado (Figura 81).

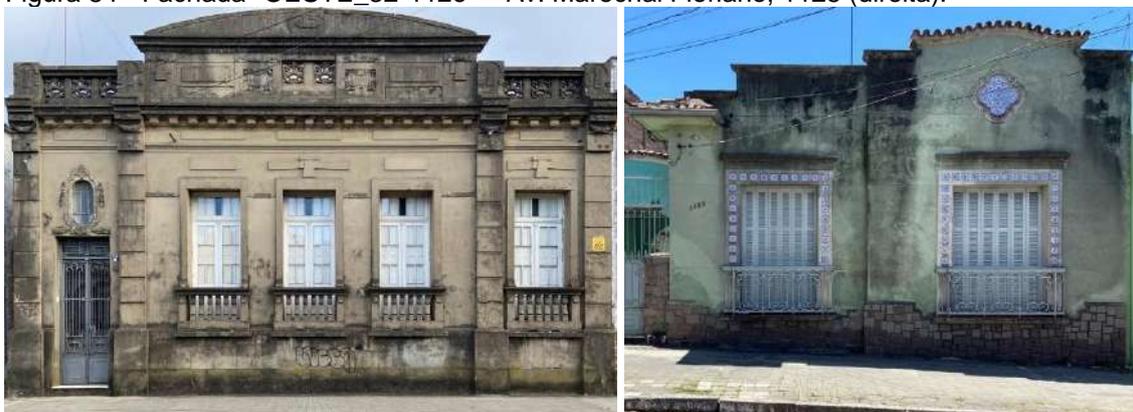
Figura 83 - Fachada "SUL_44-234" – Rua Ismael Soares, 234 (esquerda).

Destacam-se as manchas como os danos mais recorrentes, fato justificado em razão da porosidade do revestimento, pela existência de umidade e pelo acúmulo de sujeira. Na Figura 83 foi possível observar os danos referentes às manchas próximas ao chão que podem estar relacionadas à incidência da umidade próxima à calçada, respingos ou por ascensão de umidade por capilaridade. Nota-se, também, a incidência de manchas no topo da fachada, advinda provavelmente, das coberturas com calhas obstruídas, e acúmulo de sujeira no revestimento (Figura 84).

Petrucci (2007) destacou que a alteração de cor e tonalidade tem como resultando o aparecimento de manchas. Pontuou que os fatores que acarretam essas alterações são o processo de lixiviação que altera a porosidade, e, assim, a textura; o escoamento decorrente do fluxo das chuvas com materiais poluentes e sujeidade; ação direta de radiação ultravioleta; ataque biológico; e a falta de insolação na fachada sul.

Magadán (1999) reiterou que esse acúmulo de produtos na superfície gera uma alteração estética possivelmente acompanhada por danos materiais. Esse acúmulo pode ser pó, fuligem, microrganismos e crosta negra.

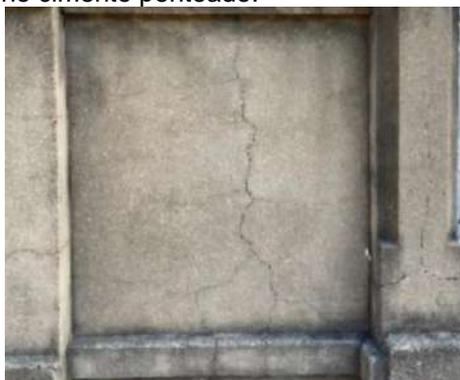
Figura 87 – Craquelamento no cimento penteado.

Como terceira manifestação foram observadas as fissuras e trincas. Revestimentos de natureza cimentícia sofrem com retração e as mudanças térmicas bruscas que acontecem podem ocasionar o aparecimento de craquelamentos (Figura 87), fissuras e rachaduras (BENITO, 2018; CUNHA, 2016). Borges, Casarek e Cascudo (2014), no estudo sobre o mapeamento de danos em monumento revestido com cimento penteado, denominaram essas fissuras como em formato de mapa e apontam que a incidência no revestimento pode estar ligada à retração de produtos à base de cimento em razão da variação de volume.
