**Uso de Indicadores Qualitativos e Quantitativos na Análise do Estado da
Degradação das Fachadas de Edificações Históricas da Cidade de Pelotas/RS**

Vitória Silveira da Costa

Pelotas, 2020

Dissertação apresentada ao Programa de Pós-Graduação em Arquitetura e Urbanismo da Universidade Federal de Pelotas, como requisito à obtenção do título de Mestre em Arquitetura e Urbanismo.

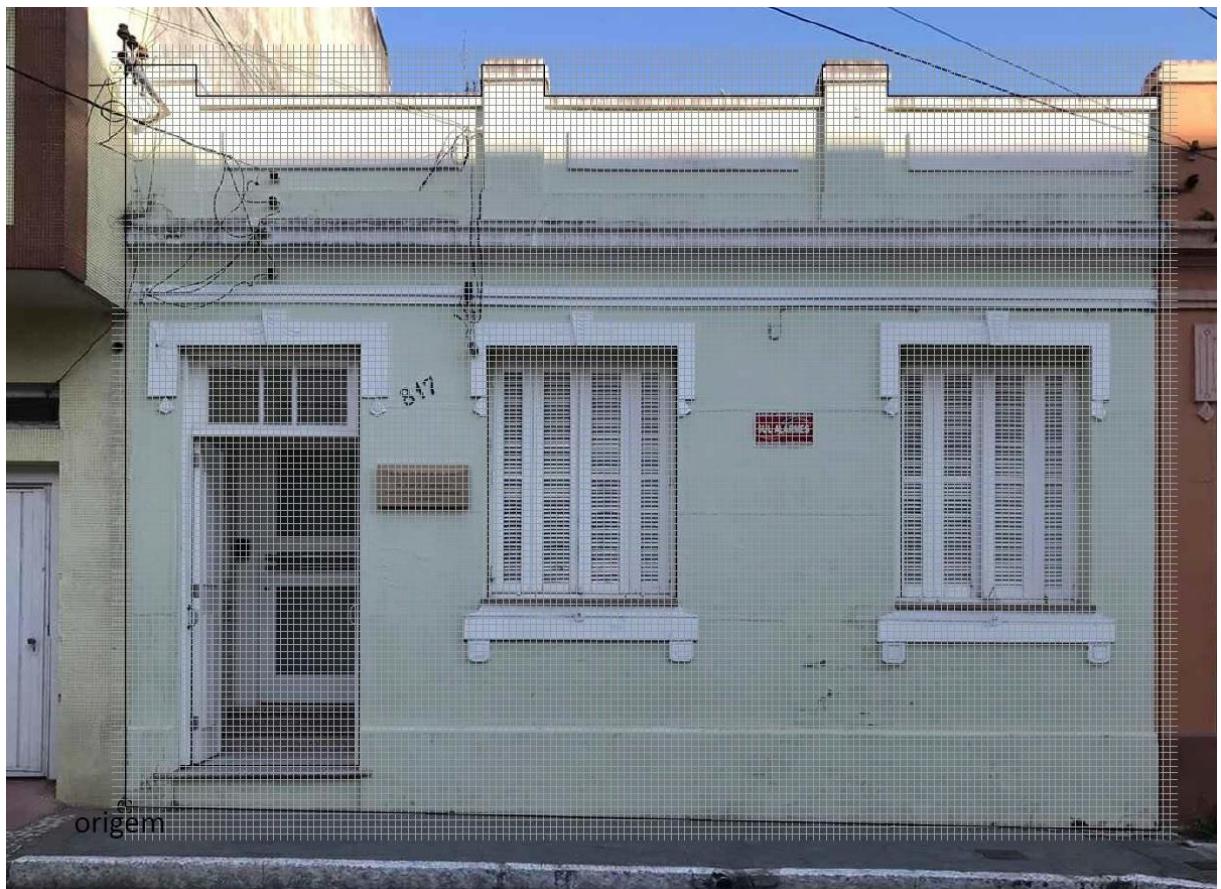
Figura 14 : Sobreposição de malha para análise - Quadra 2.10 Rua Gonçalves Chaves, 817.

Foi sobreposta a malha com ponto de origem na extremidade inferior (Figura 14), reduzindo a área da malha, com vistas a proporcionar um resultado mais detalhado no levantamento.

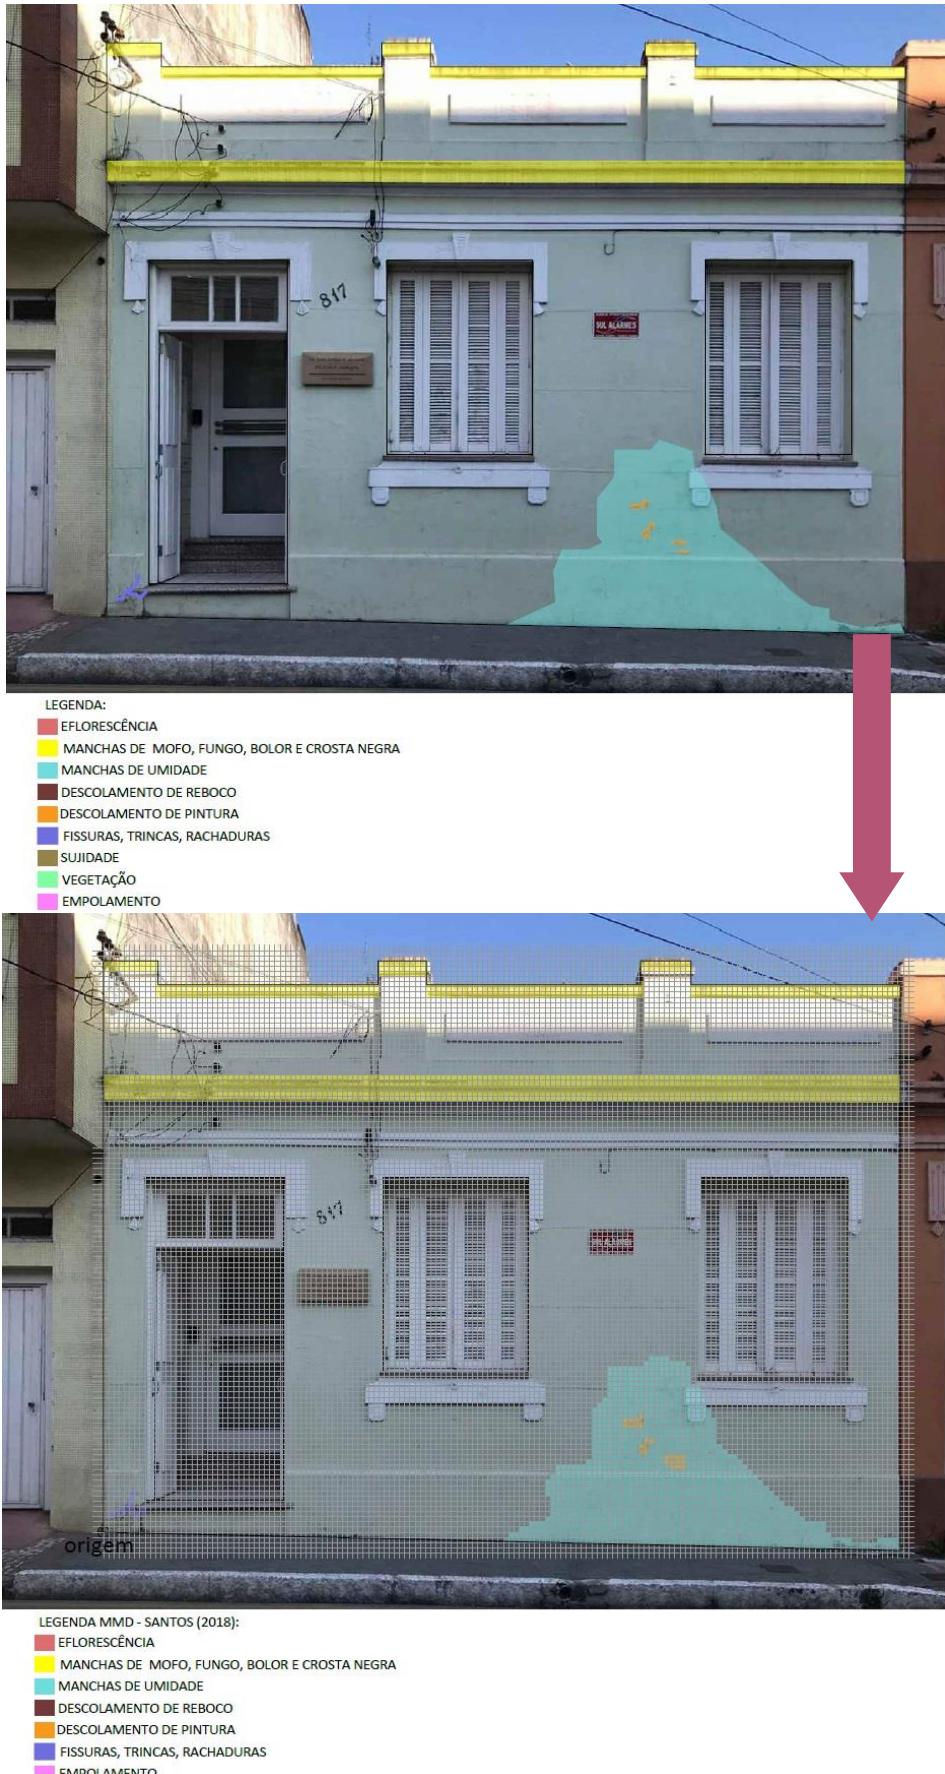
Figura 15 : Ajuste do mapa de danos para o MMD - Quadra 2.10 Rua Gonçalves Chaves, 817.

Ainda nesta etapa realizou-se o novo mapeamento dos danos o qual pressupõe a presença de determinado dano na malha como área afetada. Desta maneira, considera-se a área afetada por determinada manifestação patológica, Figura 15.

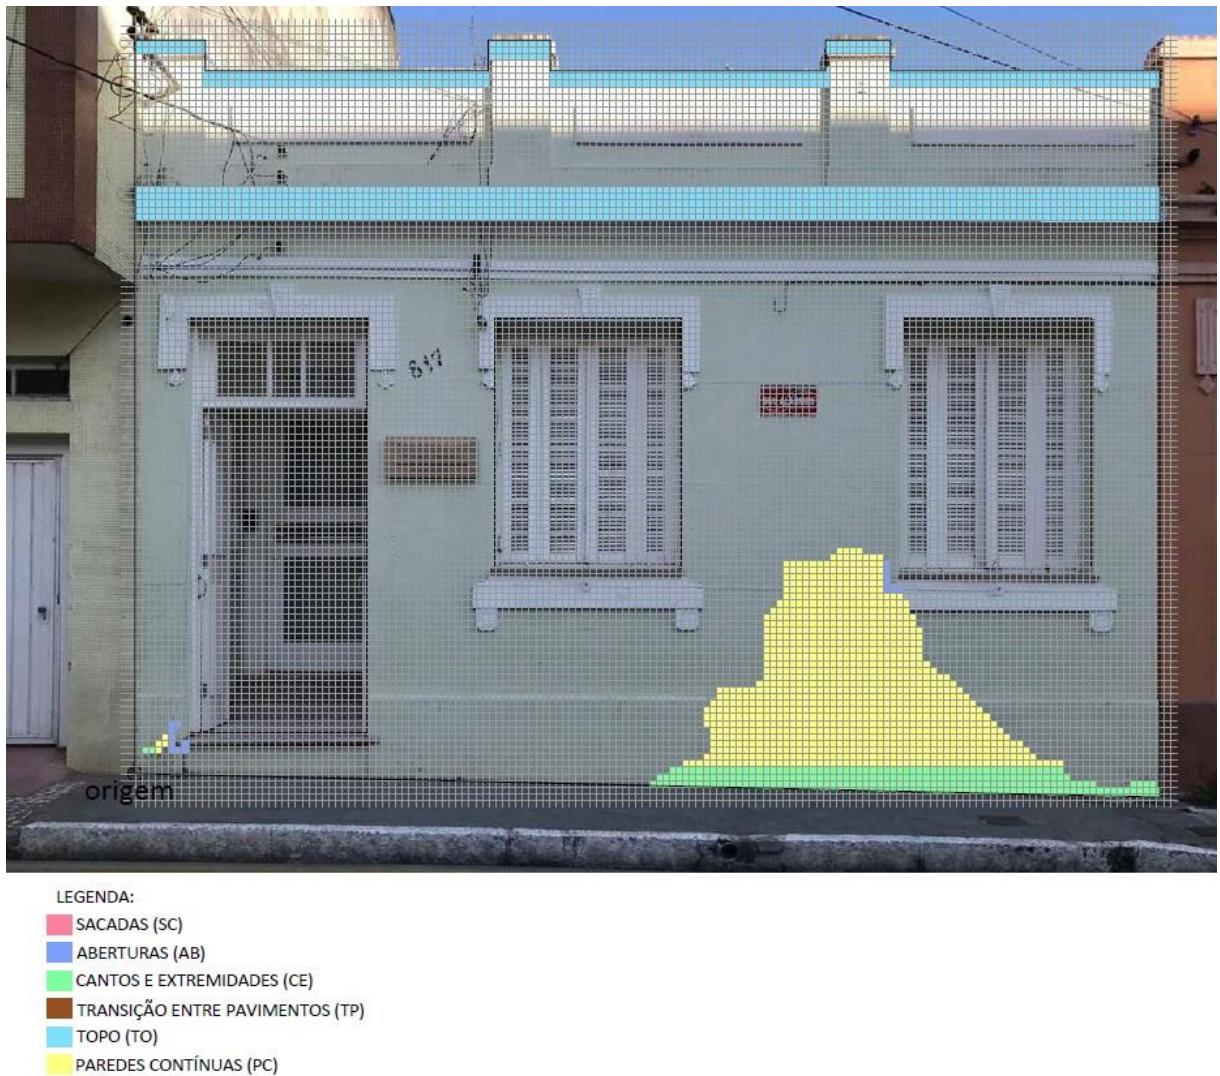
Figura 17 : Danos nas regiões - Quadra 2.10 Rua Gonçalves Chaves, 817.

Após a divisão da fachada em regiões foi possível calcular o FDr. Esse índice leva em consideração a área com presença de anomalias em cada região da fachada (Figura 17), e considera-se nessa etapa todas os danos contidos no espaço da malha. O resultado do FDr apresentou distorção da realidade ao ser influenciado diretamente pelo tamanho da área da região e, por isso, foi ajustado e proporcionalizado.

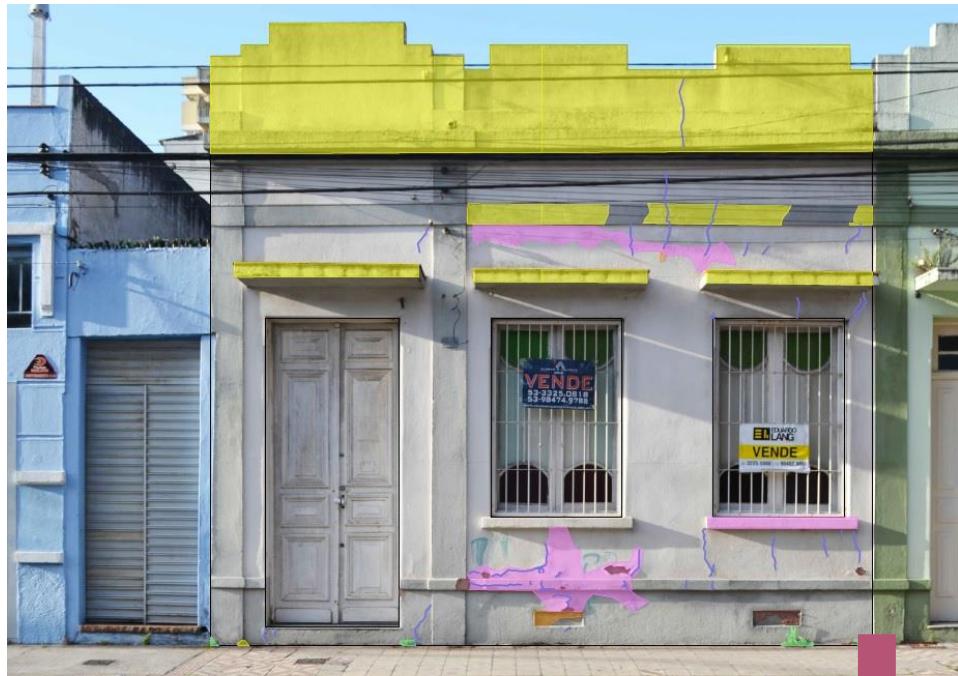
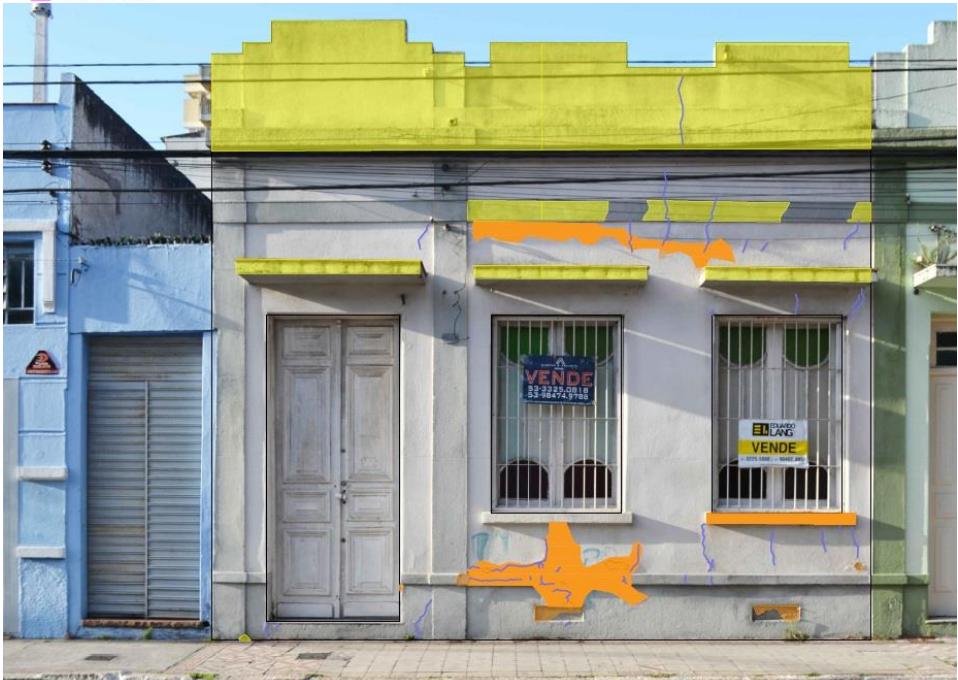
Inicialmente no cálculo do Ip, foi quantificada a abrangência de ocorrência de cada um dos danos na fachada. Cabe salientar que os danos considerados por Taguchi (2010) são diferentes daqueles considerados no mapa de danos. Desta maneira, existem variações na mensuração das áreas conforme a Figura 18. Foram desconsideradas as manifestações patológicas de sujidade e vegetação. Além disso, foram agrupados em destacamentos: os descolamentos de reboco, descolamentos de pintura e empolamento. As manchas de mofo, fungo, bolor e crosta negra; e eflorescências foram agrupadas em manchas (presença mofo, fungo, bolor e crosta negra, eflorescências).

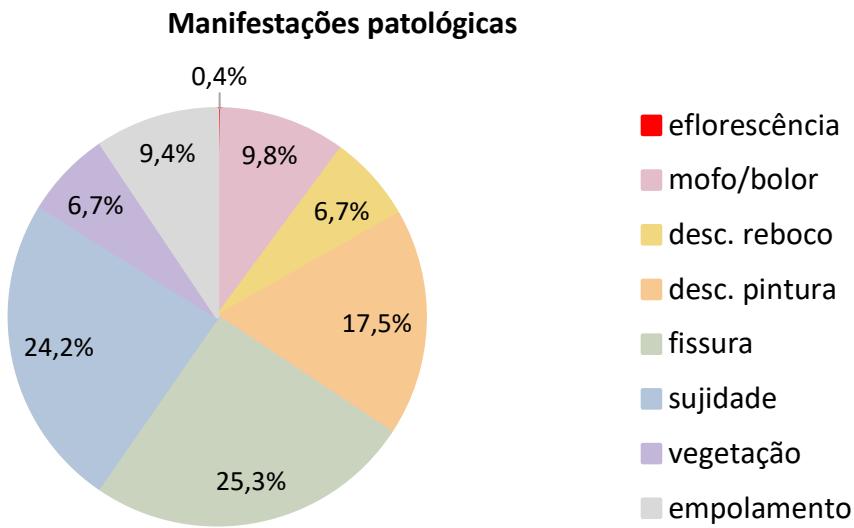
Figura 36 : Gráfico do tipo de manifestação patológica dos imóveis selecionados (157 imóveis).

No que tange as questões referentes a manifestações patológicas, os 157 imóveis selecionados apresentam maior ocorrência de fissuras (25,3%), sujidade (24,2%), seguido por descolamento de pintura (17,5%), conforme mostra a Figura 36.

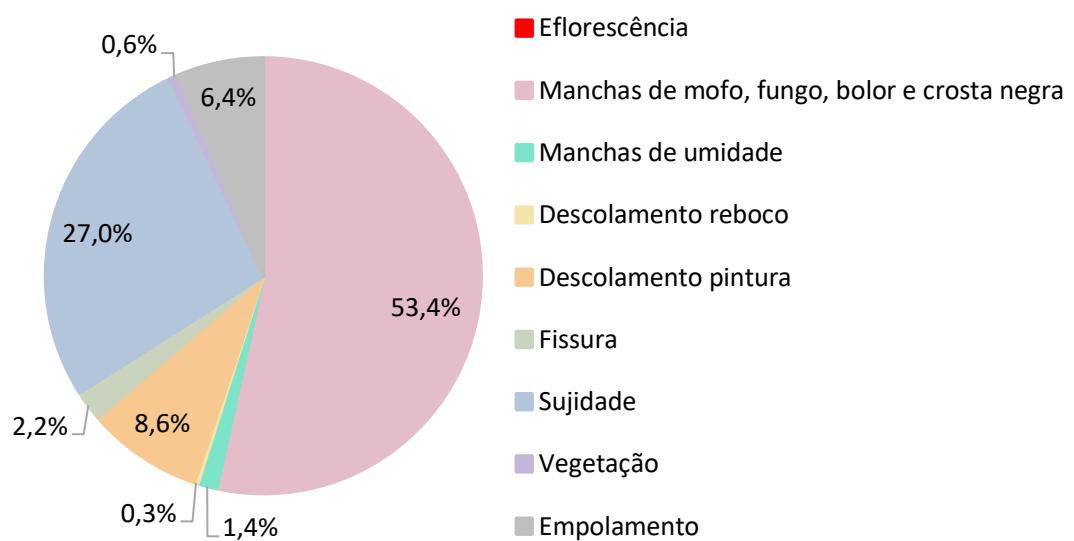
Figura 49 : Ocorrência de manifestações patológicas - 69 fachadas – Mapa de danos.

A Figura 49 representa a ocorrência dos danos nas 69 fachadas, expressando as manifestações patológicas mais ocorrentes de maneira proporcional. As principais manifestações patológicas diagnosticadas na amostra foram manchas de mofo, fungo, bolor e crosta negra (53,4%), sujidade (27,0%), descolamento de pintura (8,6%) e empolamento (6,4%).

Destaca-se que as manchas de mofo, fungo, bolor e crosta negra são os danos mais recorrentes, fato que pode ser justificado pela existência de umidade, fator necessário para o desenvolvimento dessas manifestações patológicas.

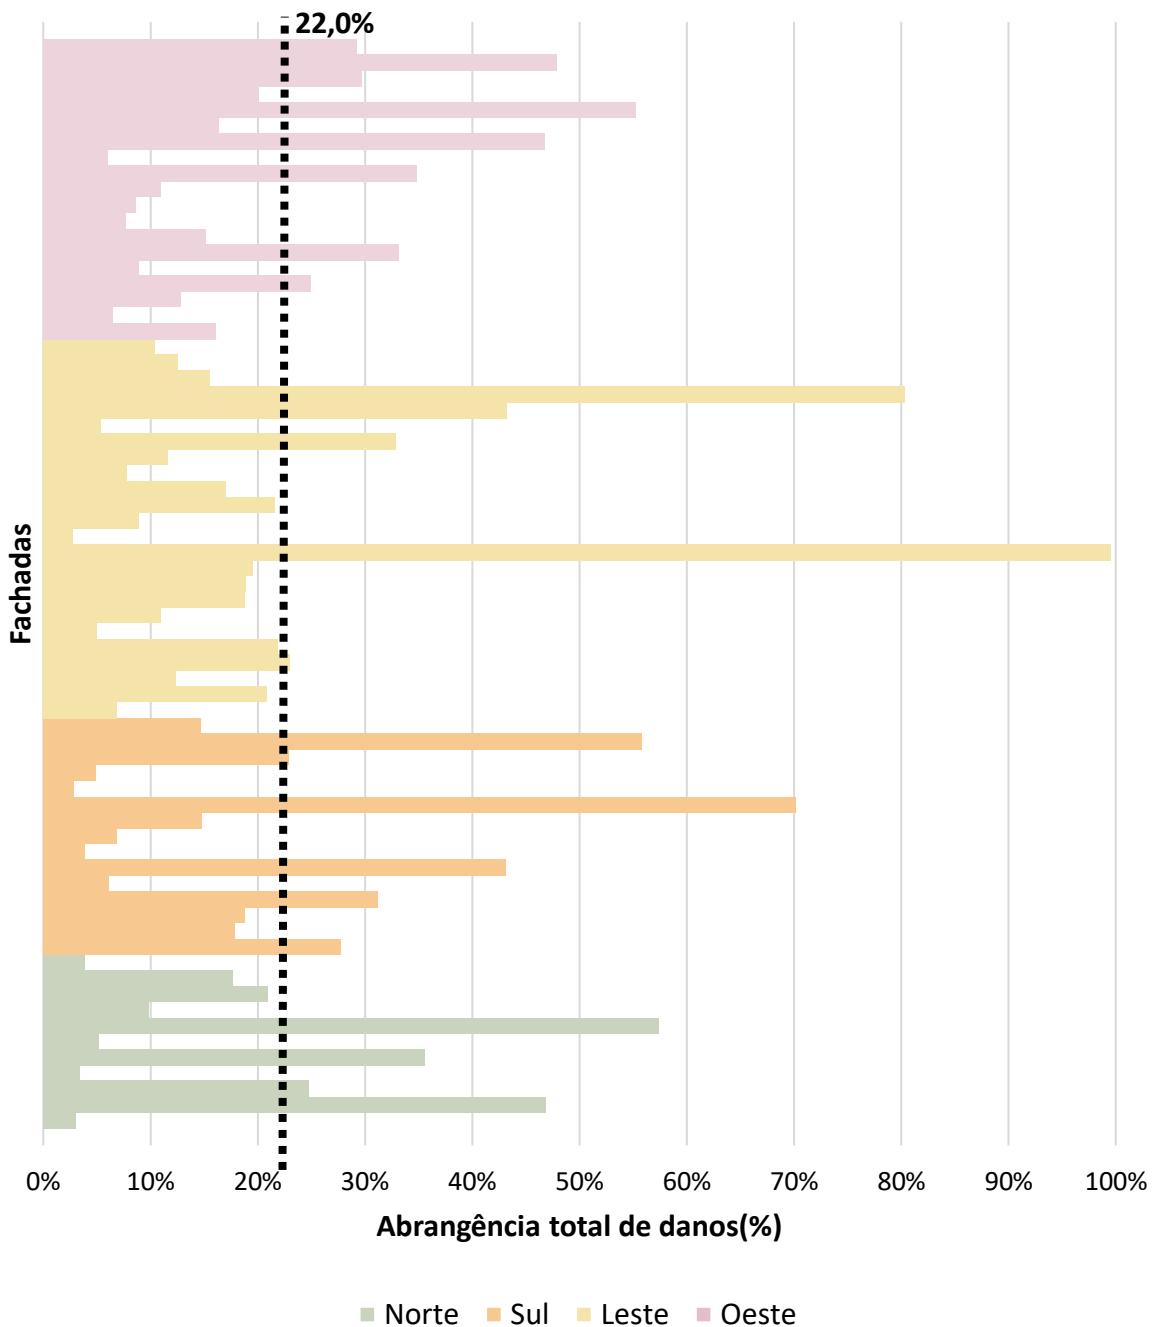
Figura 54 : Abrangência de danos por orientação solar - 69 fachadas – Mapa de danos.

O cálculo da abrangência de danos da fachada é a relação entre a área de ocorrência de determinada manifestação patológica e a área da fachada. Desta maneira, o cálculo da abrangência total de danos – somatório das abrangências de cada tipo de dano - é um fator preponderante para agrupar e classificar as fachadas frente ao seu estado de conservação. Conforme apresentado na Figura 54, as fachadas são agrupadas a partir de sua orientação solar, tendo como média da abrangência total de danos das 69 fachadas o valor de 22,0%.

Cabe ressaltar, conforme a Tabela 3, que os valores da média da abrangência total de danos das fachadas não apresentaram diferença significativa em virtude da variabilidade de abrangência de danos nas fachadas (desvio padrão e desvio padrão relativo), mesmo nas situadas na mesma orientação solar, conforme demonstrado na Figura 53. Os valores de abrangência total para cada orientação foram influenciados pela porcentagem de fachadas analisadas em cada orientação solar.

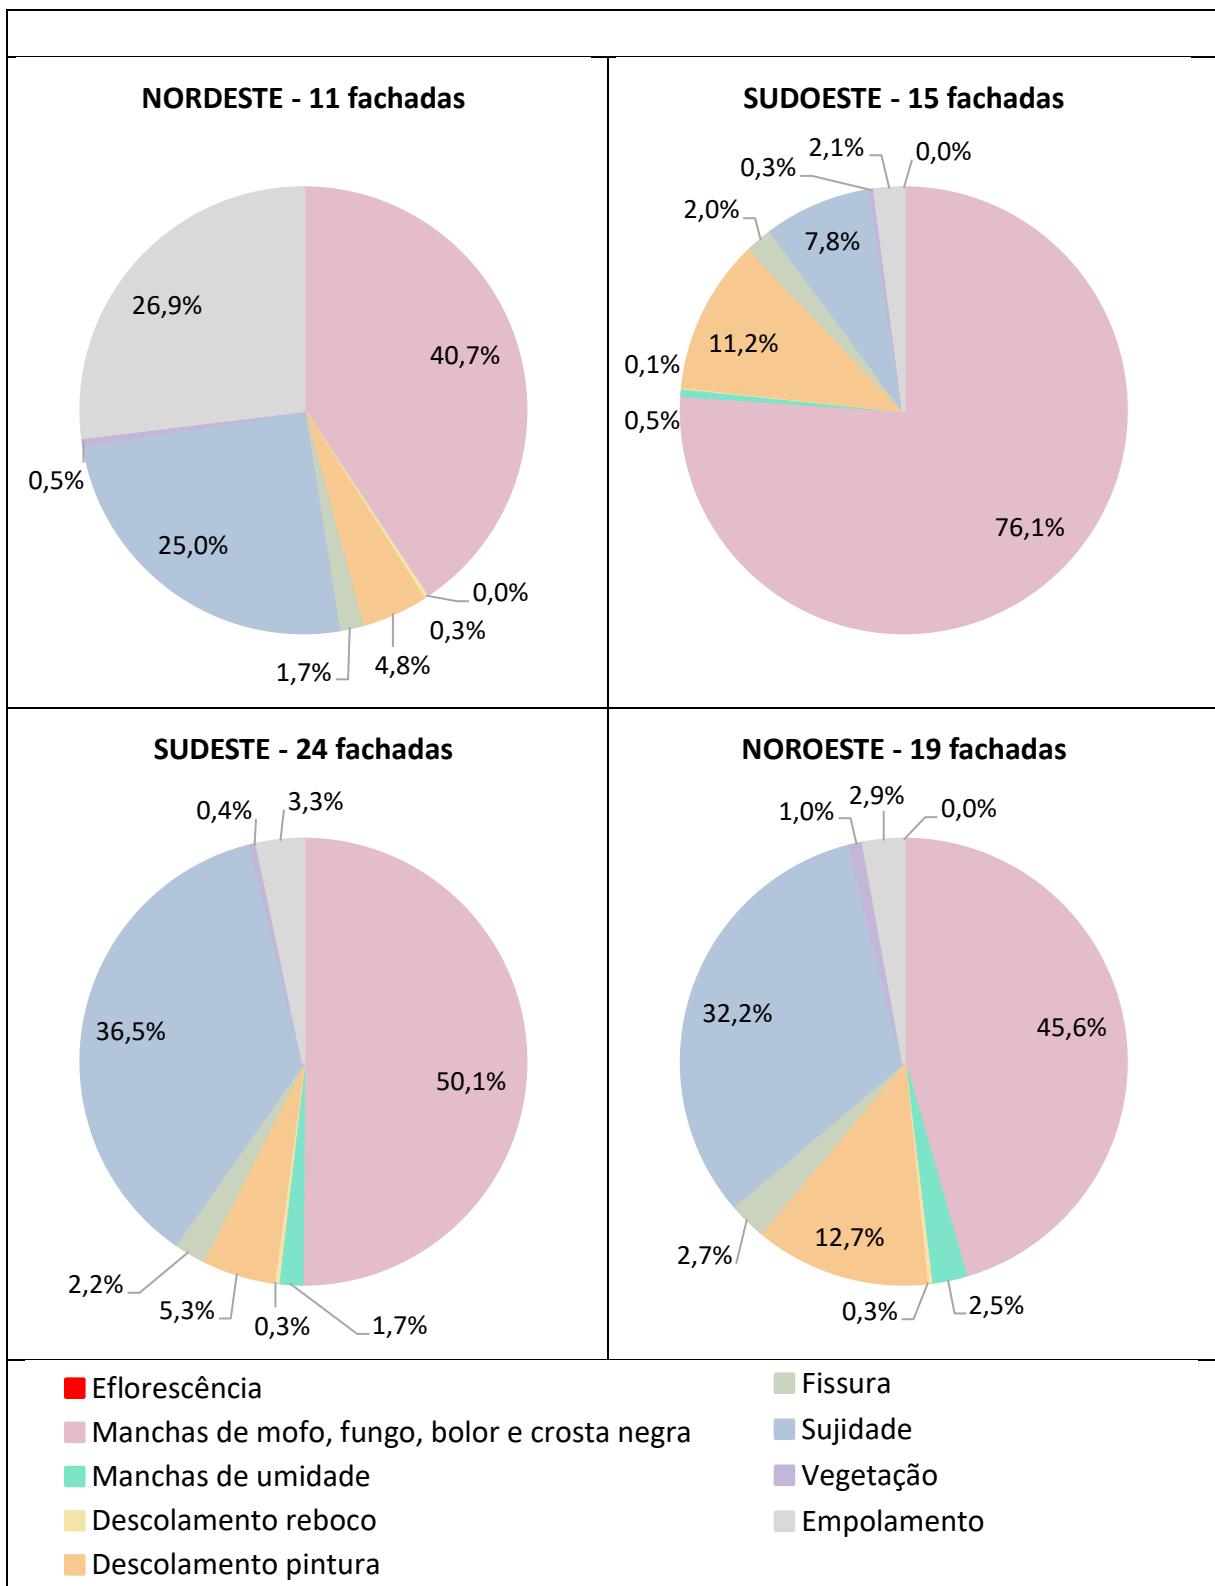
Figura 55 : Ocorrência de manifestações patológicas – Mapa de Danos – Por orientação solar.

Em contrapartida, foi possível observar a partir da Figura 55, a diferença de ocorrência de cada tipo de manifestação patológica frente a orientação solar. As fachadas orientadas para nordeste possuem 20,8% de abrangência de danos sendo a maior incidência de manchas de mofo, fungo, bolor e crosta negra (40,7%); fachadas sudoeste possuem 22,8% de abrangência de danos sendo a maior incidência de manchas de mofo, fungo, bolor e crosta negra (76,1%); fachadas sudeste possuem 22,0% de abrangência de danos sendo a maior incidência de manchas de mofo, fungo, bolor e crosta negra (50,1%) e fachadas noroeste possuem 22,7% de abrangência de danos sendo a maior incidência de manchas de mofo, fungo, bolor e crosta negra (45,6%).

É possível observar na Figura 55 maior incidência de manchas de mofo, fungo, bolor e crosta negra na orientação solar sudoeste, pois o bolor se manifesta de maneira mais proeminente em fachadas pouco expostas ao sol. Além disso, todas as

orientações solares apresentaram valores significativos de sujidade advindas das intempéries, da poluição e da ação do homem. Cabe destacar também o alto índice de empolamento (26,9%) incidindo nas fachadas orientadas para nordeste. A presença da umidade nestas fachadas leva a formação de zonas com empolamento e não somente a manchas de mofo, fungo, bolor e crosta negra. Essas áreas com empolamento geralmente antecedem o descolamento e o esfarelamento do revestimento. Desta maneira, essa informação corrobora com a elevada incidência de descolamento de pintura (11,2%) nas fachadas orientadas para sudoeste conforme a Figura 55, uma vez que nestas fachadas tem-se a falta de incidência solar aliada a presença de umidade.

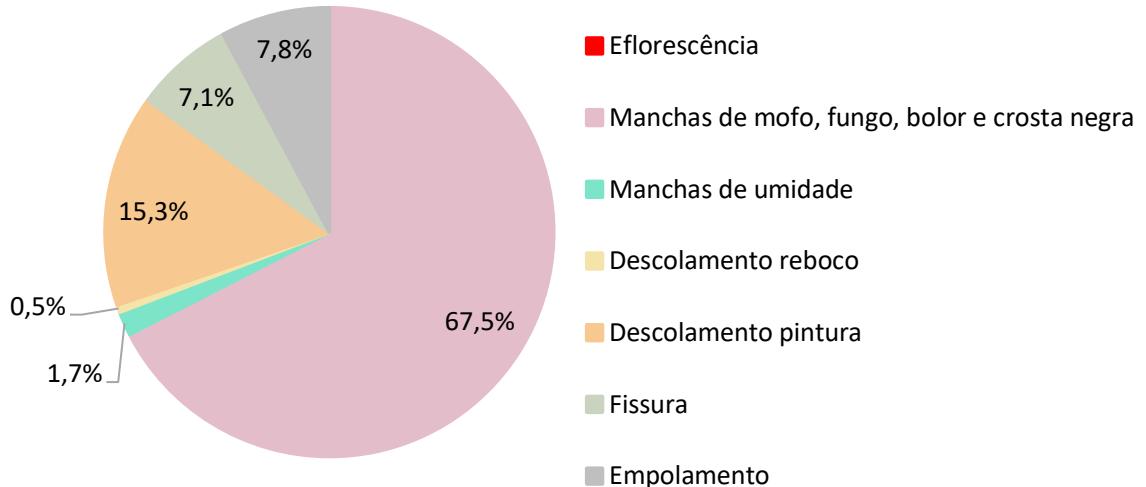
Figura 56 : Ocorrência de manifestações patológicas - 69 fachadas – MMD.

A Figura 56 representa a ocorrência dos danos nas 69 fachadas, expressando as manifestações patológicas mais ocorrentes de maneira proporcional. Assim, as principais manifestações patológicas diagnosticadas nas 69 fachadas a partir do MMD

foram manchas de mofo, fungo, bolor e crosta negra (67,5%), seguida de descolamento de pintura (15,3%), empolamento (7,7%) e fissura (7,1%).

Na análise comparativa dos resultados entre a ocorrência das manifestações patológicas do mapa de danos na Figura 49 e do MMD Figura 56 mantém-se comprovado o dano mais recorrente sendo as manchas de mofo, fungo, bolor e crosta negra. Os danos os quais ocorrem em pequenas dimensões, porém dispersos por toda a fachada como o descolamento de pintura, empolamento e fissuras, tiveram seus valores aumentados de forma significativa. Isto está relacionado com a sobreposição dos danos na malha, uma vez que toda a área afetada de determinada manifestação patológica deve ser considerada.

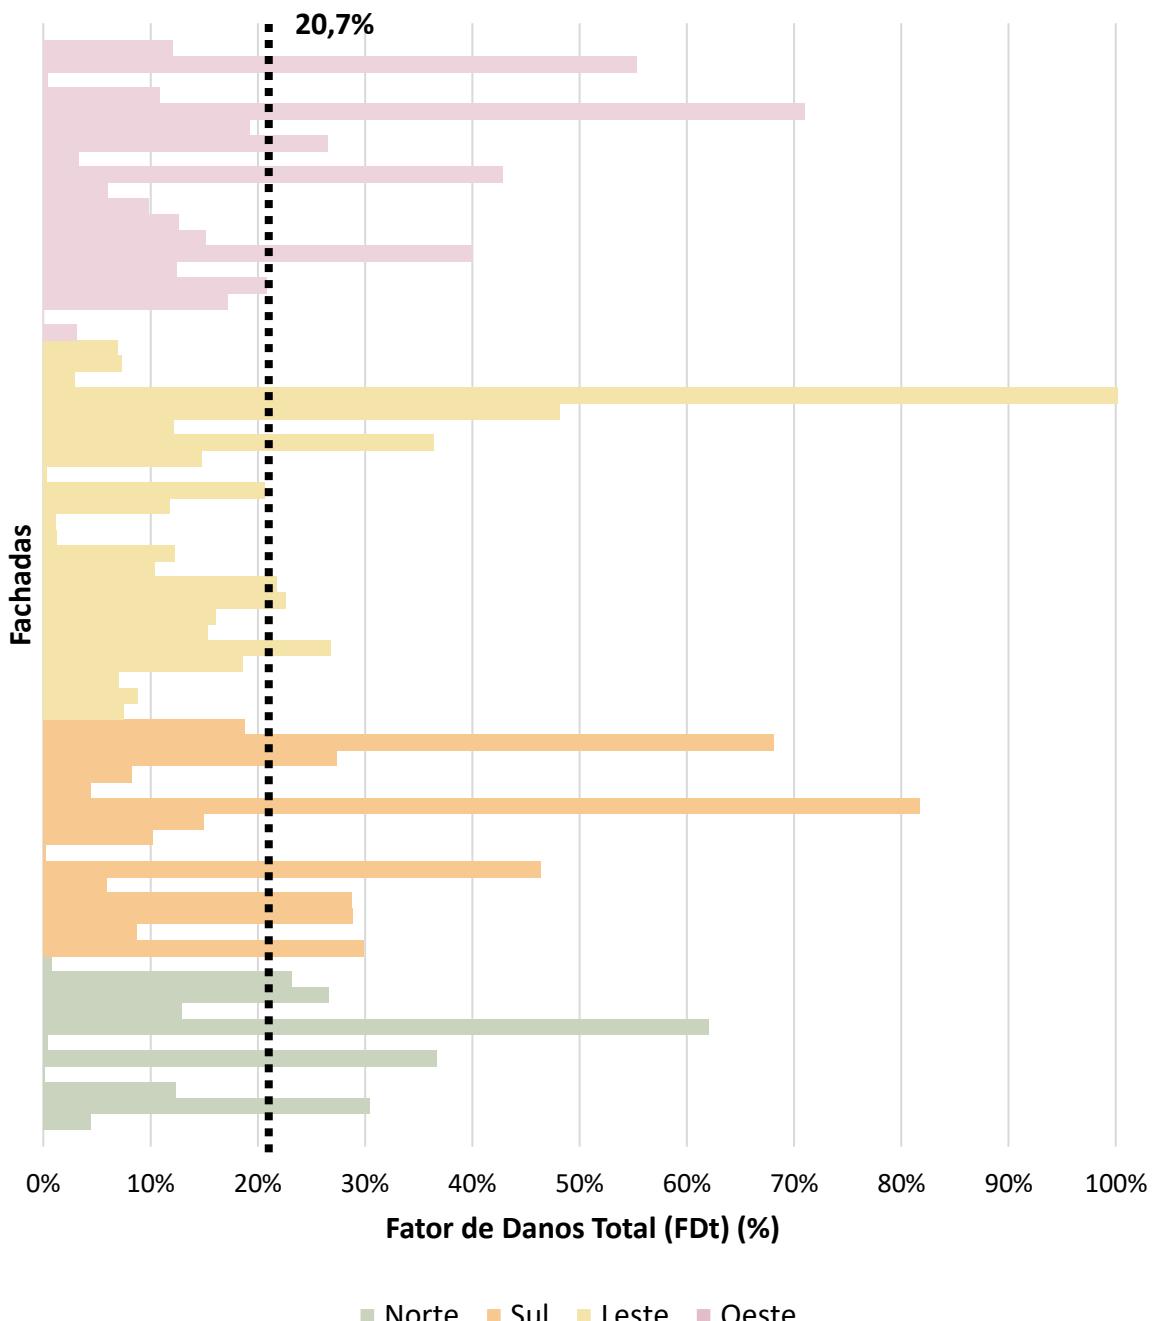
Figura 57 : Fator de danos total por orientação solar - 69 fachadas – MMD.

O FD é calculado através da relação entre a área de manifestação patológica e a área total da fachada. Desta maneira, as fachadas com maiores valores de FD são aquelas que possuem alto processo de degradação. Comparativamente, ao se desconsiderar dois tipos de manifestação patológica no MMD, o estado de degradação se tornou menor que o mapa de danos. Além disso, o FDt é um fator importante para classificar e agrupar as edificações frente ao seu estado de conservação, conforme apresentado na Figura 57, tendo como \overline{FDt} (Fator de Dano Total médio) das 69 fachadas o valor de 20,7%.

Cabe ressaltar, conforme a Tabela 4, que os valores de \overline{FDt} não apresentaram diferença significativas (desvio padrão e desvio padrão relativo) em virtude da variabilidade de abrangência de danos nas fachadas, mesmo naquelas situadas na mesma orientação solar, conforme demonstrado na Figura 57. Os valores de FDt para cada orientação foram influenciados pela porcentagem de fachadas analisadas em cada orientação solar.

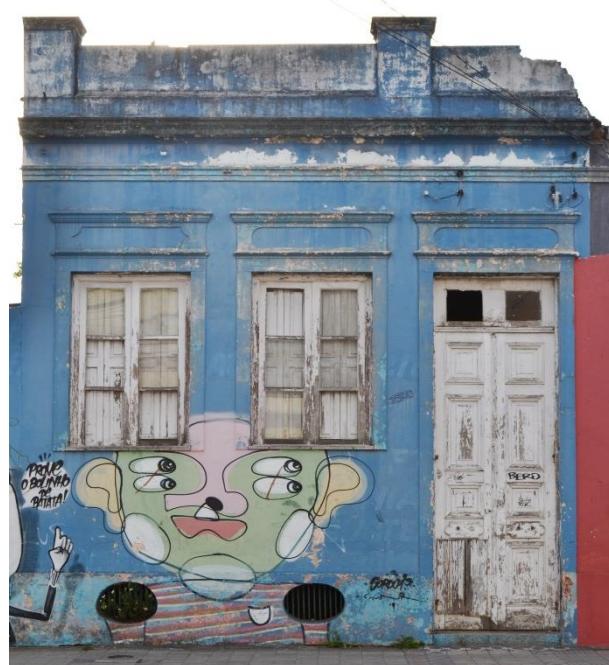
Figura 72 : Fachada Quadra 6.7 Rua Andrade Neves, 2540.

Além da incidência solar, é importante destacar a falta de manutenção e o abandono das edificações como fator preponderante para o surgimento das

manifestações patológicas. As Figuras 70, 71, 72 e 73 apresentam as 4 fachadas em situação de decadência sendo o alto índice de danos influenciado pela falta de manutenção e abandono dos imóveis.

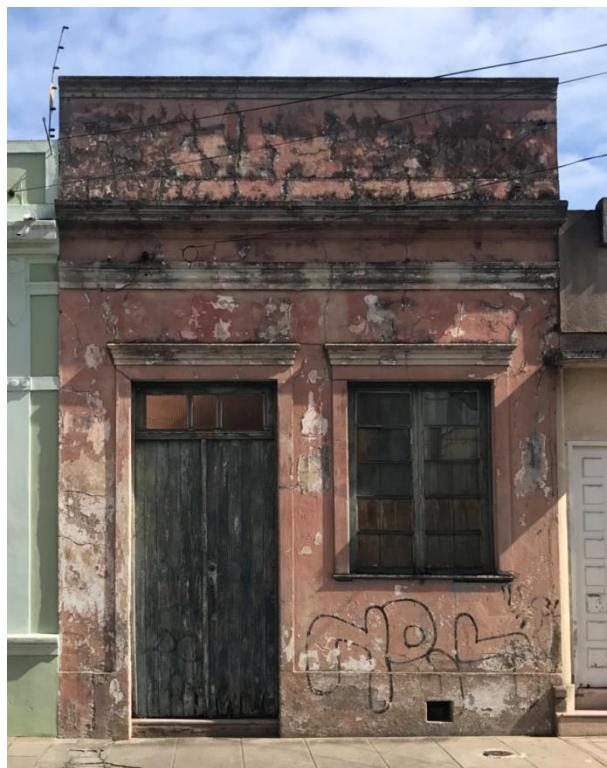
Figura 74 : Fachada Quadra 6.10 Rua Gonçalves Chaves, 1021.

Embora o Ip tenha apresentado 72,2% de concordância com o mapa de danos de maneira geral, conforme a Tabela 13, a fachada da Rua Gonçalves Chaves, 1021 apresentou 80,3% de abrangência de danos (Ip) e o mapa de danos para a mesma fachada apresentou 80,3% de abrangência total de danos. Desta forma, a aplicação
